Ⅲ. 樹林整備の基本方針

樹林整備の基本方針

「様々な高さの木や下草がバランスよく生え、
いろいろな樹齢・樹種により構成された樹林の形成・保全」

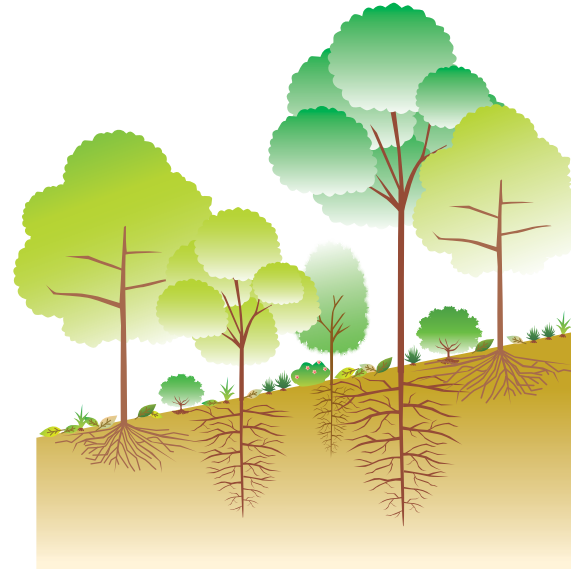
土砂災害防止上望ましい樹林のイメージ

- ・ 林内に光が当たる**落葉広葉樹林**では、下草や低木が生え、地表面の土壌が雨により流されにくくなります。
- ・ いろいろな樹齢、樹種があると、深い根や浅い根が絡み合い、地面が崩れにくくなります。
- ・ また、このような樹林には、植物だけではなく、多くの種類の動物や昆虫が住むことができます。
