### 3. 私たちの住む街の安全を考える

#### 3-1. 時に脅威となる六甲山地

## 3-2. 私たちの暮らしを守る砂防

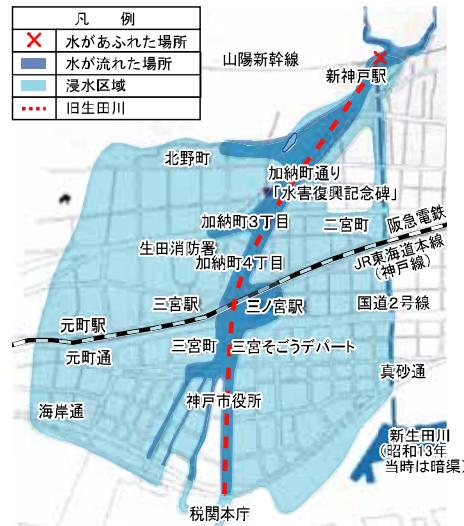
阪神大水害で浸水区域（水につかった場所）を示す記録が残っています。

当時の新生田川は、川にフタがされ街の地下を流れていきました。新生田川と芋川の激流により、布引にあった地下の入口は、押しよせた土砂や流木にふさがれてしまいました。

あふれ出た激流は、布引町から加納町通りに、すごい勢いで流れていき、現JR三ノ宮駅構内に大きな被害をもたらしました。また、地下の阪神電車線路上には厚さ3m余りの砂と深さ約6mの水が入り込み、現JR三ノ宮駅前広場でも厚さ1mの砂がたまり、電車道を完全に埋めてしまいました。

阪神大水害による被災区域

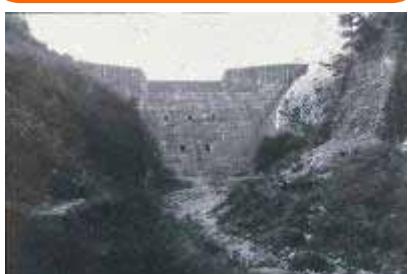
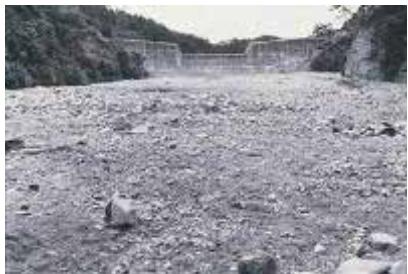
昭和42年（1967年）  
災害前後の五助えん堤

災害前

災害後(12万m³の土砂をためる)

砂防えん堤は、山から流れ出た土砂を受け止め、下流に一気に流れないようにし、その後たまつた土砂を少しづつ下流へ流す施設です。

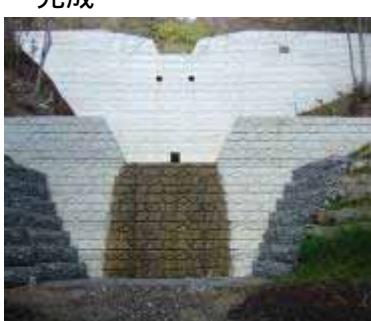
コンクリートの表面は、景観に配慮して石を積んだように見える仕上げをすることもあります。

| ・高さ | 14.5 m |
| ・長さ | 51.0 m |
| ・体積 | 3,234.0 m <sup>3</sup> |
| ・施工年月 | H18年2月～H20年3月 |

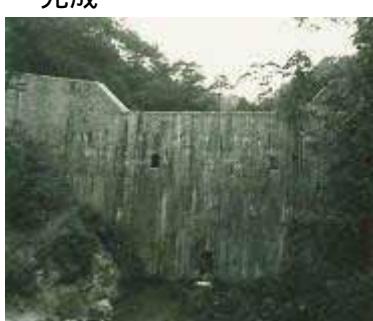
ほとんどの作業が人力であるため、完成するまでにたくさんの人手がかかりました。

| ・高さ | 20.0 m |
| ・長さ | 76.0 m |
| ・体積 | 8,371.0 m <sup>3</sup> |
| ・施工年月 | S25年9月～S26年3月 |

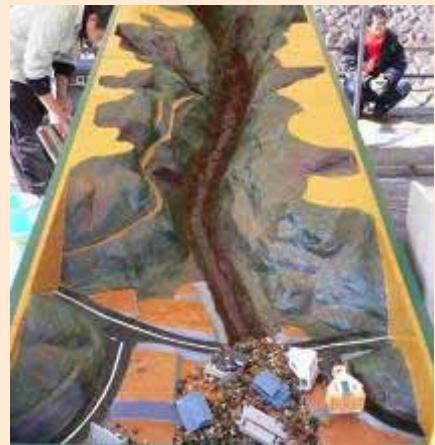
上流から流れ出た土砂は、一気に下流へ向かって流れ、家や橋などをこわし、街は土砂で埋め尽くされてしまいます。

もけい そうち  
**土石流模型実験装置：砂防えん堤なしの様子**
