3. 私たちの住むまちの安全を考える

3-2. 私たちの暮らしを守る砂防

3-2-3. 砂防のしごと いろいろ

3-2-4. 六甲山地の砂防事業

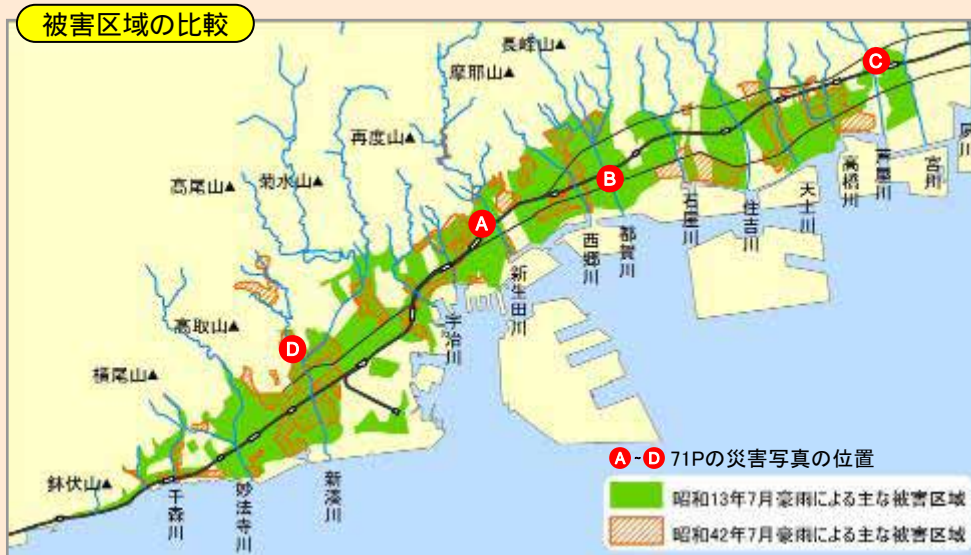
下のグラフを見ると、赤い棒の時間降雨量（1時間における雨量）は、昭和13年（1938年）の災害時に比べて昭和42年（1967年）の災害時の方が多いたことがわかります。しかし、被害の区域を見ると、昭和42年（1967年）の豪雨による被害の範囲は狭くなっています。

まちは発展し、人がたくさん住んでいたにも関わらず、このように被害が小さくなったのは、山地や河川などでの対策が進められたからです。（87～93P参照）

昭和13年（1938年）の阪神大水害と昭和42年（1967年）災害の主な被害区域の比較

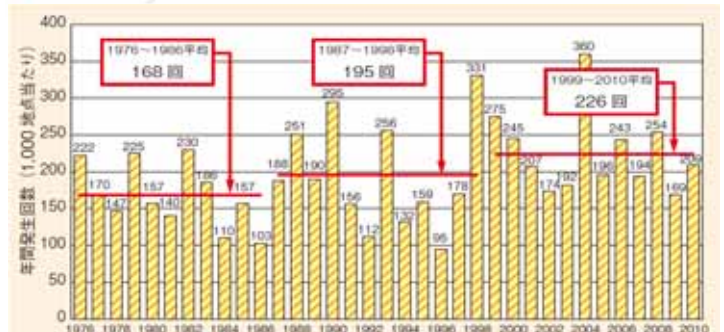
このように、全国各地で水害や土砂災害が多発している原因の1つとして、近年、1時間に50mmを超える非常に激しい雨（83P参照）の回数が増えていることが考えられます。

1時間降水量50mm以上の年間発生回数(1,000地点あたり) (参考:気象庁資料)

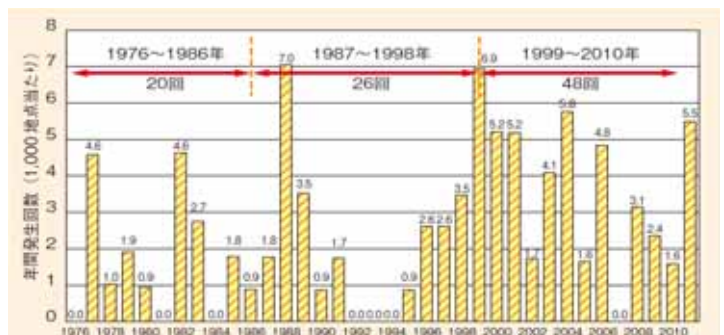
1時間降水量100mm以上の年間発生回数(1,000地点あたり) (参考:気象庁資料)

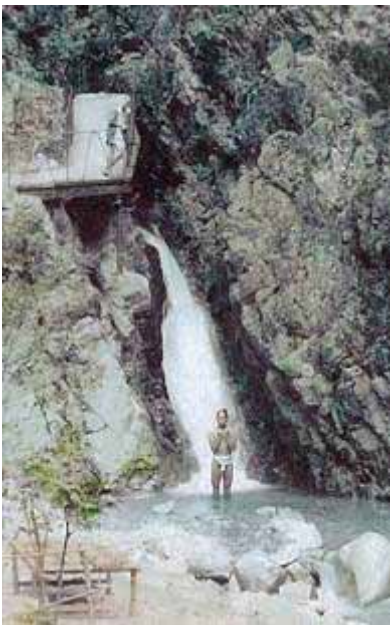
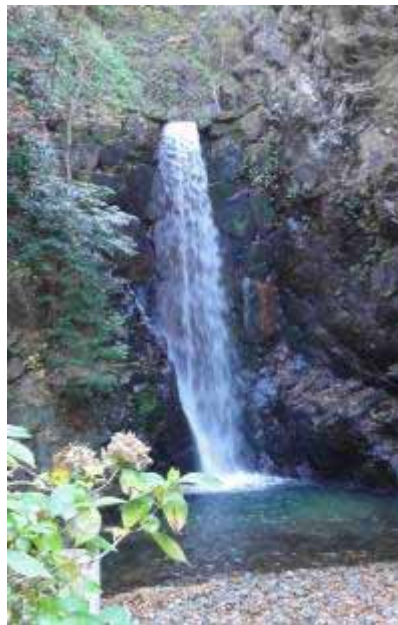
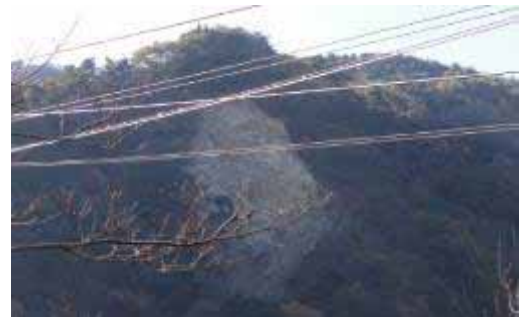
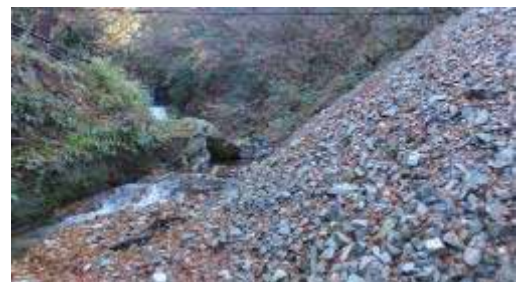
しかし、滝の上流部には断層が通っていることなどから、大雨の時には土砂や岩が流れ出し、滝が埋まるなどの被害が繰り返されています。そのたびに地域の人たちによって土砂が取り除かれ、美しい滝の姿を取り戻してきました。

最近では滝が埋まる被害は発生していませんが、平成24年(2012年)2月には滝の横の湯槽谷山頂付近で大きな土砂崩れが発生し、滝の下流の鼓が谷まで土砂が落ちてきています。

鼓が滝の様子
(左: 明治の終わりごろ、右: 平成24年(2012年)11月時点)

土砂崩れの様子: 平成24年(2012年)11月現在
(上: 湯槽谷山山頂付近、下: 鼓が滝の下流付近)

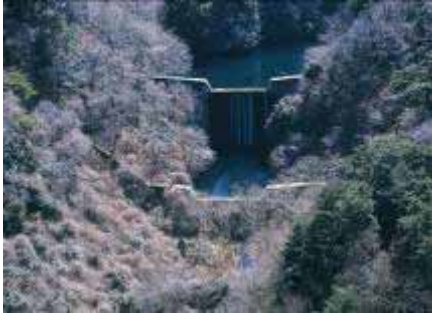
しらいし
白石えん堤

・高さ	21.5 m
・長さ	72.0 m
・体積	8,797.2 m ³
・施工年月	S31年8月～S36年1月

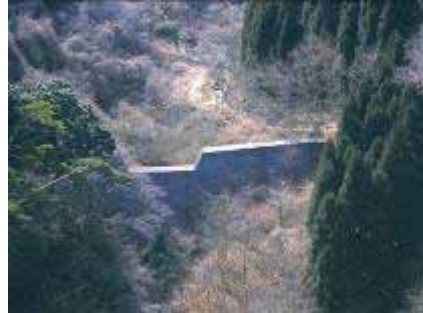
白石第二えん堤

・高さ	17.0 m
・長さ	64.0 m
・体積	4,407.0 m ³
・施工年月	S50年10月～S51年11月

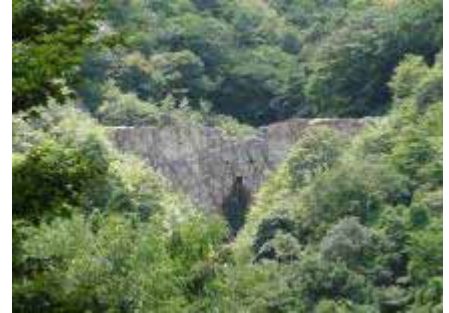
みょうげんだに
妙見谷えん堤

・高さ	23.0 m
・長さ	71.0 m
・体積	8,166.0 m ³
・施工年月	H13年3月～H17年3月

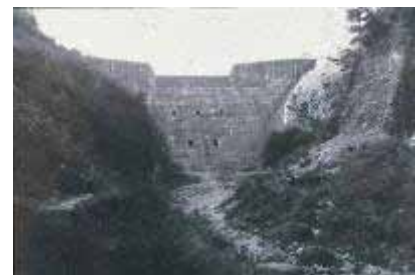
災害前

昭和42年（1967年）
災害前後の五助えん堤

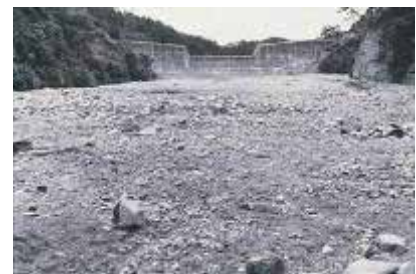
災害後(12万m³の土砂をためる)

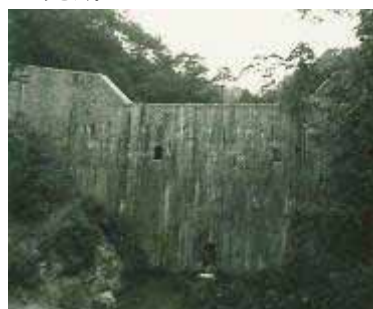
ほとんどの作業が人力であるため、完成するまでにたくさんの人手がかかりました。

・高さ	20.0 m
・長さ	76.0 m
・体積	8,371.0 m ³
・施工年月	S25年9月～S26年3月

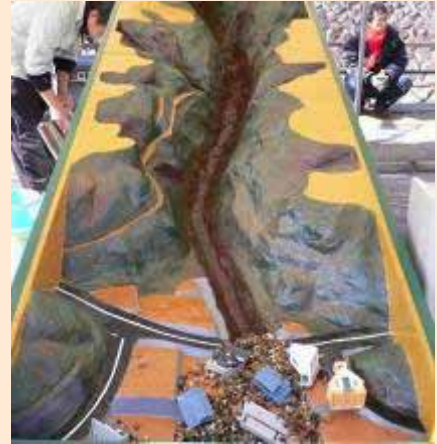
上流から流れ出た土砂は、一気に下流へ向かって流れ、家や橋などをこわし、まちは土砂で埋め尽くされてしまいます。

土石流模型実験装置：砂防えん堤なしの様子

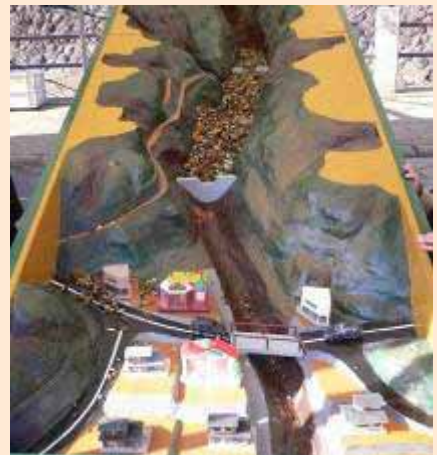
上流から流れ出た土砂は、下流に造られた砂防えん堤によって受け止められ、家や橋などがこわされることはありません。

また、1つの川にいくつかの砂防えん堤を造ることで、大量の土砂をくい止めることができます。

土石流模型実験装置：砂防えん堤ありの様子

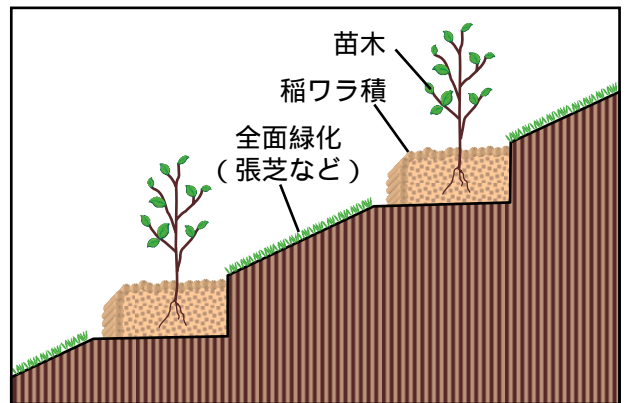
山腹工の断面イメージ

荒れた地に木を植える工事：山腹工（さんぶくこう）（87,92P参照）

その結果、大雨が降ると草木が倒れ、地表の土が流れ出て、何度も土砂災害を起こしました。そのため、兵庫県が明治28年（1895年）より砂防事業として、荒れ果てた地に木を植える工事（山腹工）を開始し、明治35年（1902年）からは、本格的な緑化事業（森づくり）が始まりました。

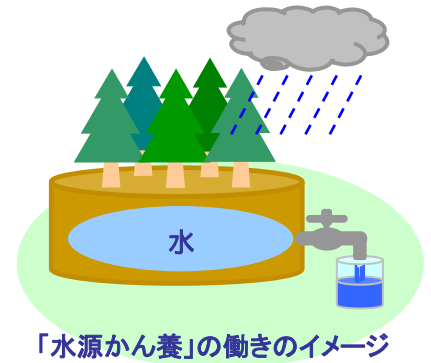
森は「緑のダム」とも呼ばれ、降った雨がすぐに流れ出ないよう地中に蓄えたり、洪水を調整したりします。この働きを「水源かん養」と呼び、地表を安定させて、斜面が崩れたり土砂が流れ出たりするのを防ぐことにもつながります。

「水源かん養」の働きのイメージ
