近畿地方整備局 滋賀国道事務所
資料配付

件名	国道8号愛知川町内における道路の陥没事故について
----	--------------------------

国道 8 号愛知川町内における道路陥没事故について

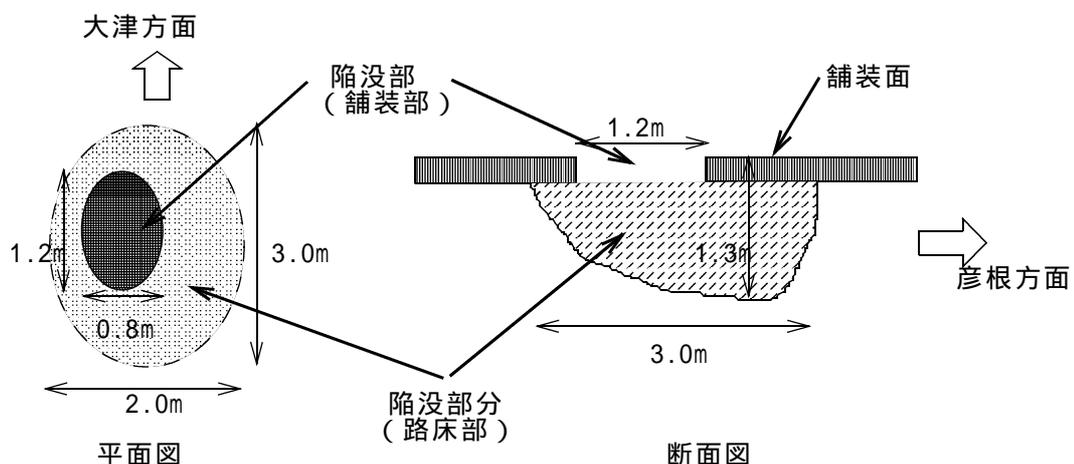
【陥没の概要】（下図参照）

アスファルト舗装部：約 0.8 m × 1.2 m

路床部（舗装部の下側）：約 2 m × 3 m 最深部は約 1.3 m

良質土（砂）で埋め戻し、簡易舗装で仮復旧（今夜本復旧の予定）

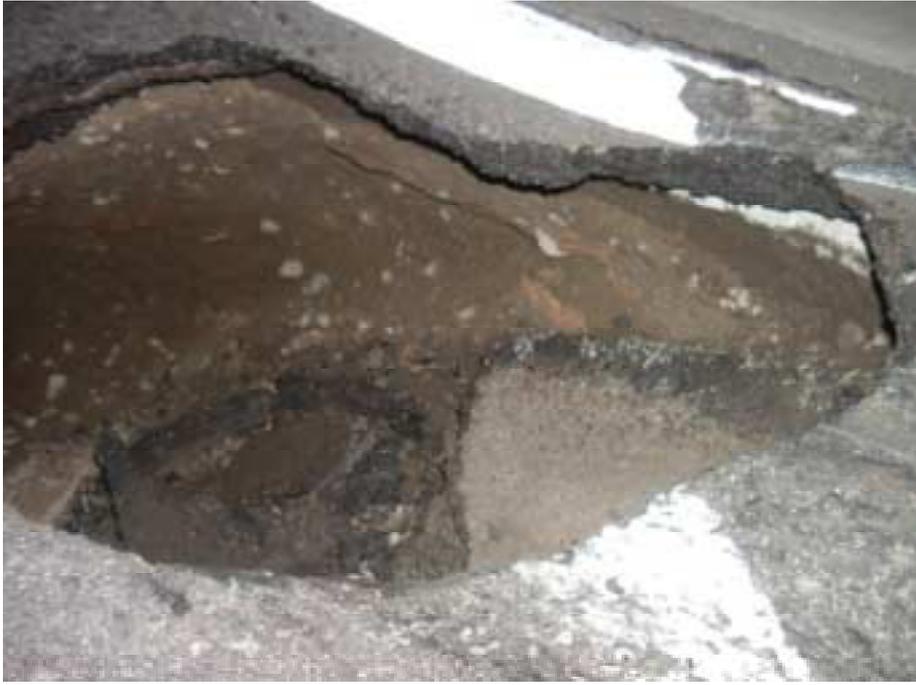
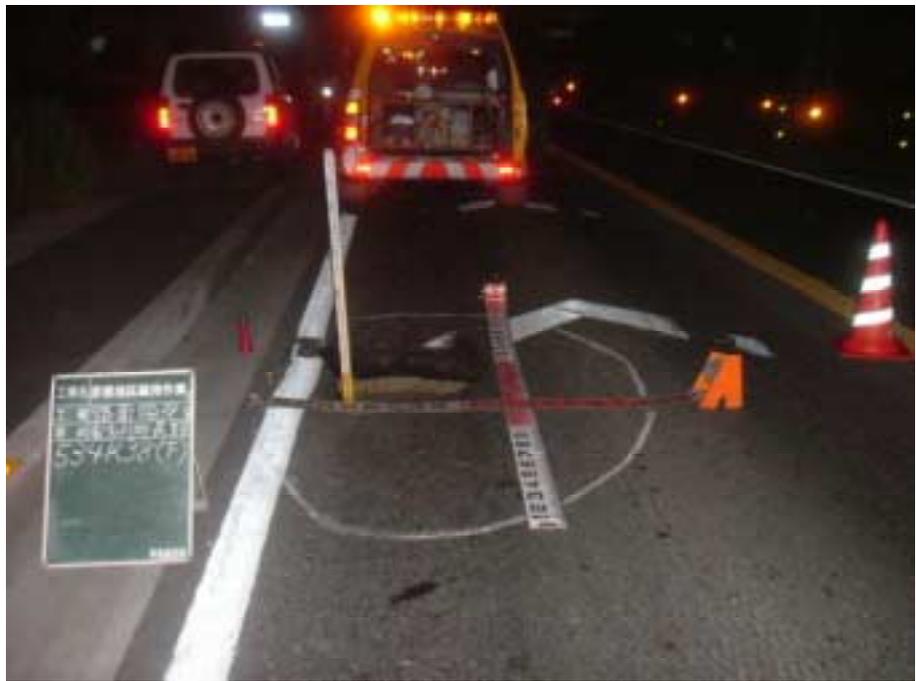
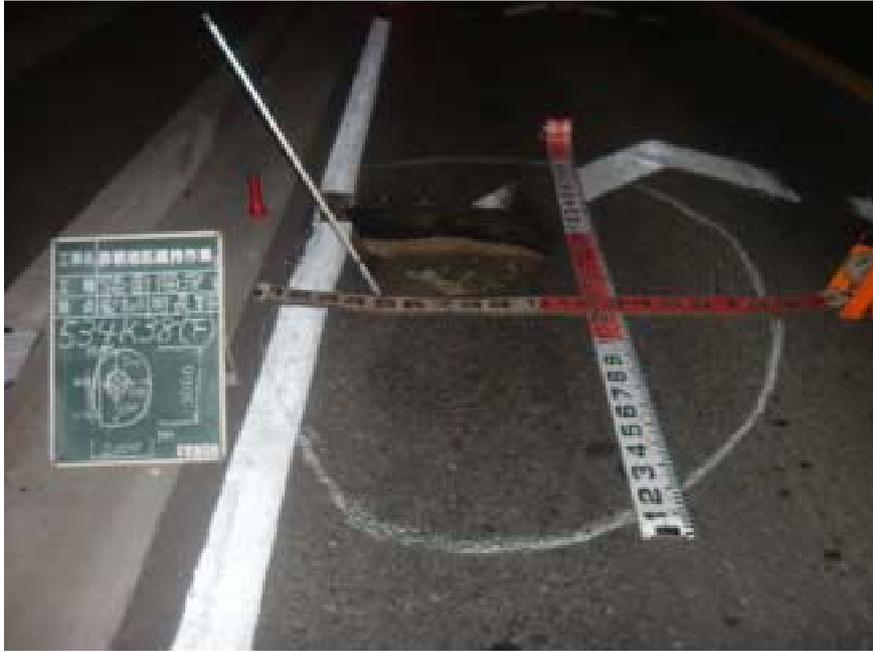
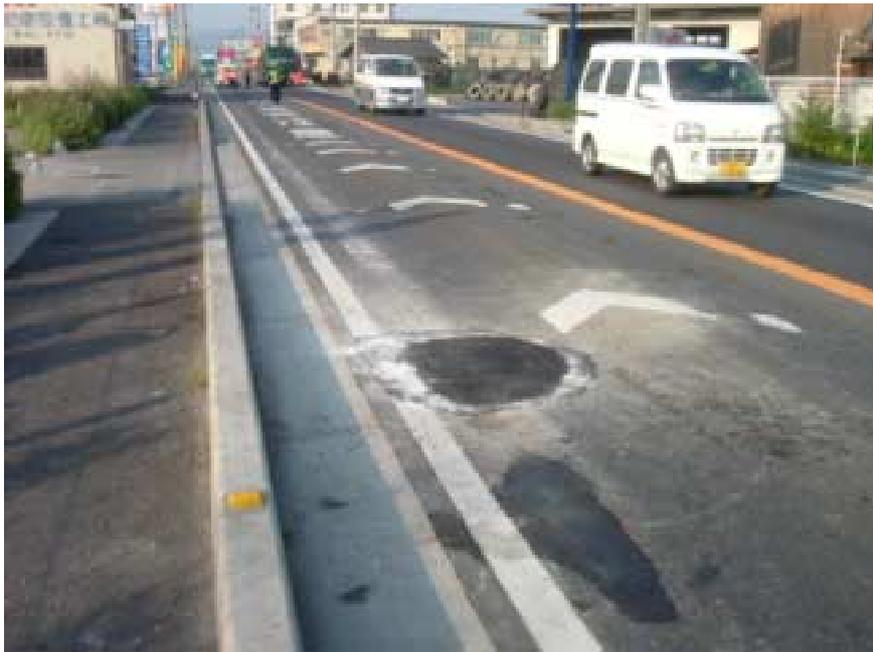
本日未明、一般国道 8 号（下り = 大津方面向き）愛知川町大字長野において、道路の陥没事故が発生しました。陥没により、自動車（タンクローリー車等）数台にタイヤの損傷等の被害が発生していますが、負傷者等は確認していません。

事故発生後、一時、片側交互通行となっていました。早朝からの復旧作業により午前 7 時頃までには、復旧を完了し通行規制等は解除しています。
