## 第2回滋賀県地下占用物連絡会議

令和 7年 8月 5日

# 1. 全国で発生した最近の道路陥没事例

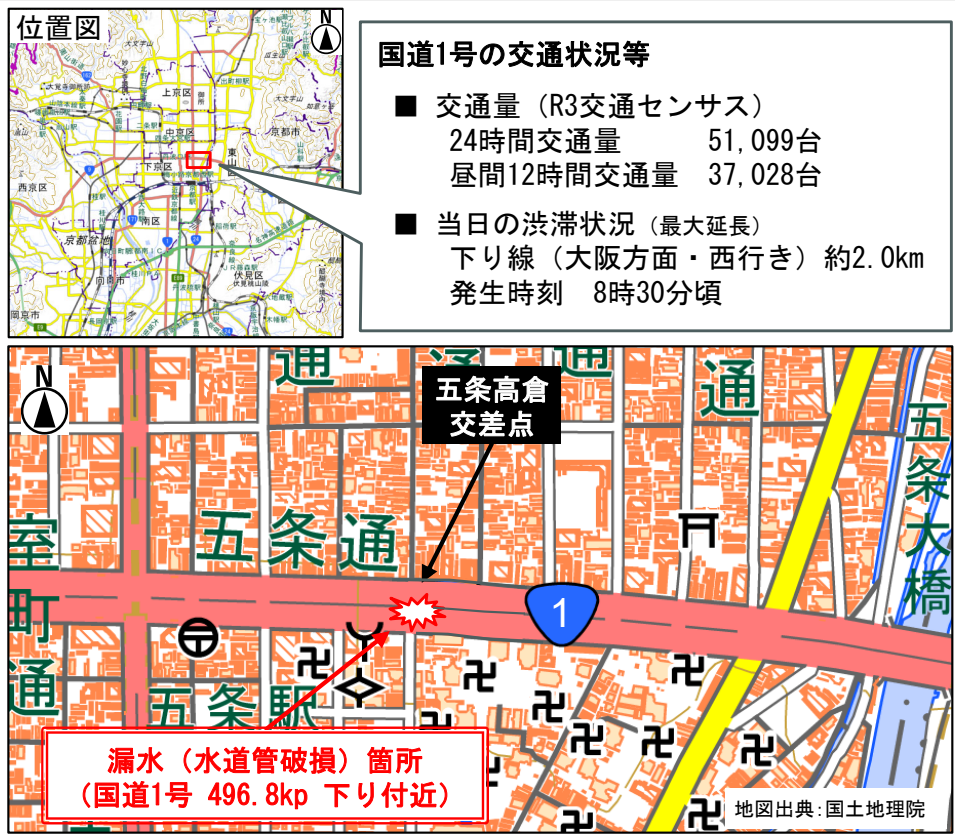
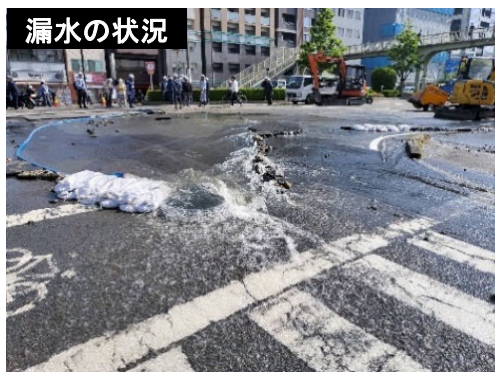
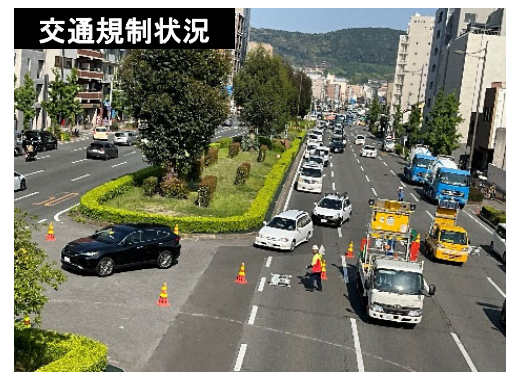
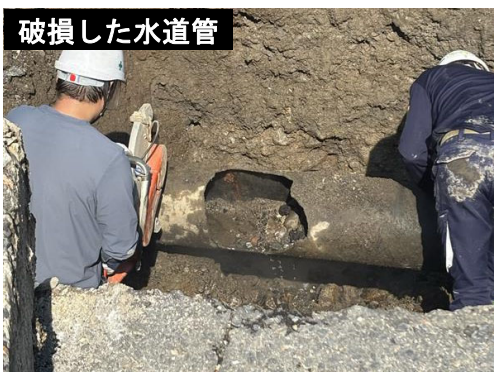
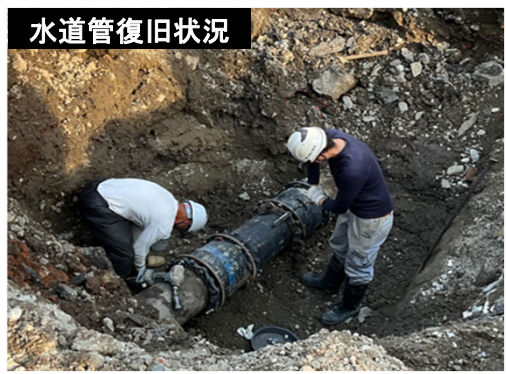
# 国道1号水道管破損による漏水事故【京都府京都市】

- 京都市管理の水道管より漏水が発生し、国道1号が約20時間の車線規制。
- 原因は、敷設後66年経過した老朽化による水道管の破損。

発生日時：令和 7年 4月30日（水） 3時30分頃（推定）  
 発生場所：国道1号 496.8kp（下り線）  
 京都市下京区塩竈町（五条高倉交差点）付近  
 発生事象：京都市上下水道局管理の水道管（φ300）破損に  
 による漏水（道路冠水） ※ 給水停止なし、  
 周辺への土砂・漏水流出被害あり

水道管（鋳鉄管）の老朽化により破損（1959年に敷設（66年経過）） ⇒ 市内の同様の埋設箇所について京都市が緊急点検を実施

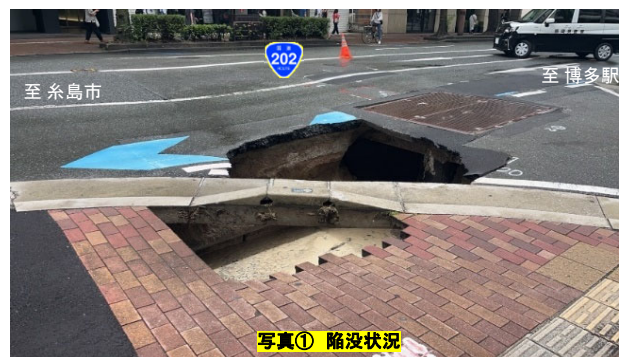
写真① 陥没状況

- 10:00頃 警察が出張所に道路陥没の連絡（写真①）
- 10:40頃 全止め（4車線）
- 17:30頃 流動化処理土投入完了5台分（V=25m³）（写真③）
- 20:30頃 流動化処理土硬化確認  
（再）空洞調査反応3箇所を掘削にて確認（写真④）  
（1箇所空洞無し、2箇所は今回陥没と関係なし）

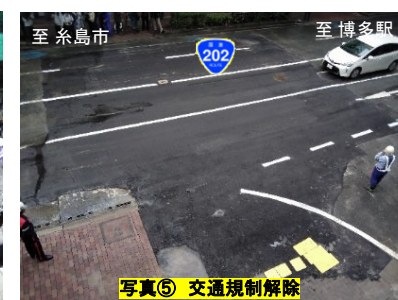
写真⑤ 交通規制解除

- 4:45頃 路盤まで埋戻し完了
- 6:40頃 舗装工完了 国による再空洞調査
- 6:53頃 規制解除（写真⑤）

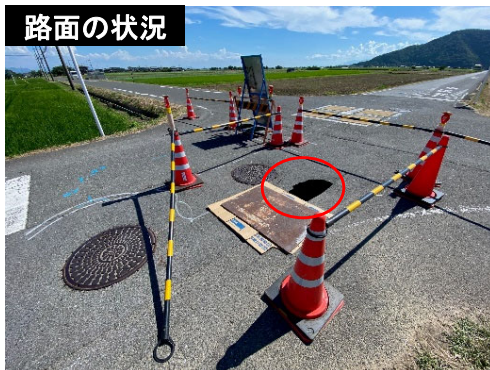
路面の状況

発生日時：令和 7年 7月21日（月・祝） 10時30分頃  
 発生場所：市道宇根東西1号線  
 長浜市高月町宇根  
 発生事象：下水道管の破損による市道陥没  
 ※交通事故や機能制限の実施は無し  
 陥没規模：縦3.0m、横3.0m、深さ2.5m（何れも概略数値）  
 管路構造：ヒューム管φ700（平成4年度設置）

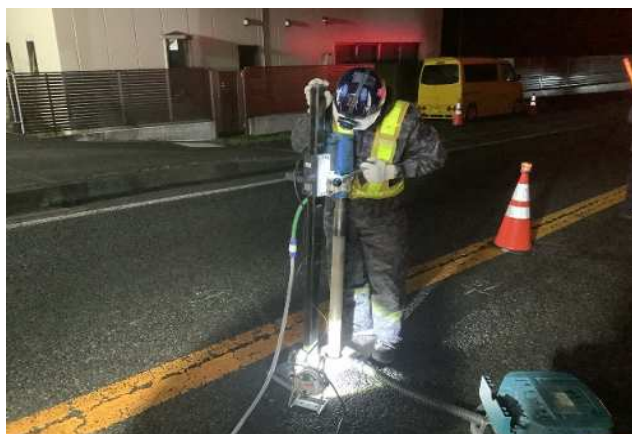
点検写真

調査等の手法等：電磁波（レーダ）による空洞調査

※1 詳細調査（スコープ調査等）により空洞を確認した箇所

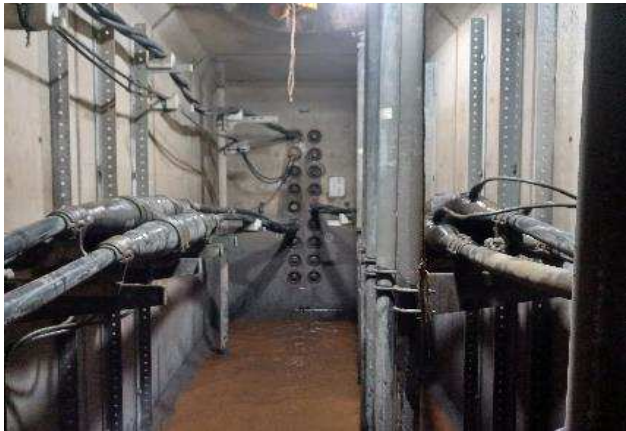
点検写真

<概要>  
調査等の手法等:施設内からの目視による調査  
調査等の頻度:9年に1回

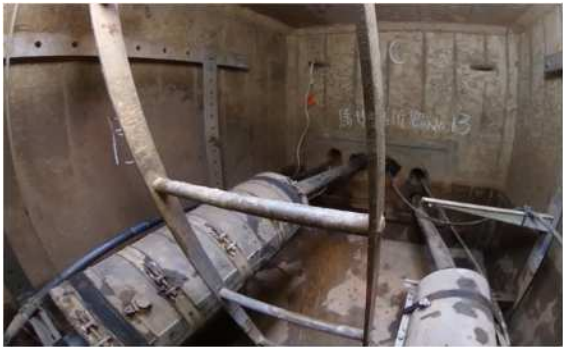
点検写真

調査等の頻度：洞道：概ね5年周期

マンホール：概ね10年周期

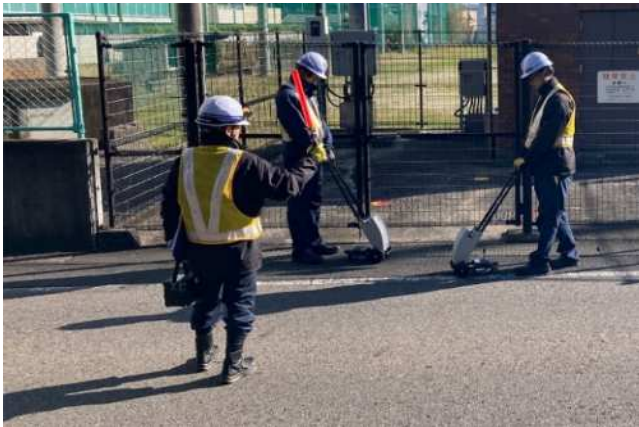
点検写真

<概要>  
調査等の手法等:道路上からのガス検知器による調査  
調査等の頻度:4年に1回

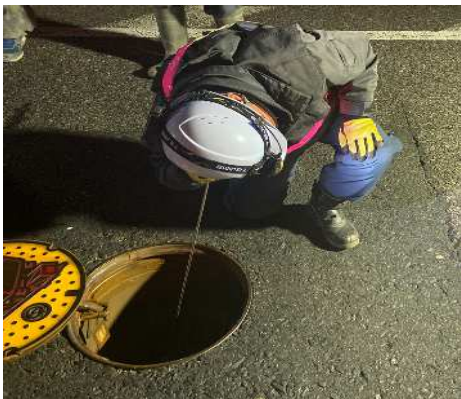
点検写真

調査等の手法等：路上からの異常把握や空気弁等での音聴調査

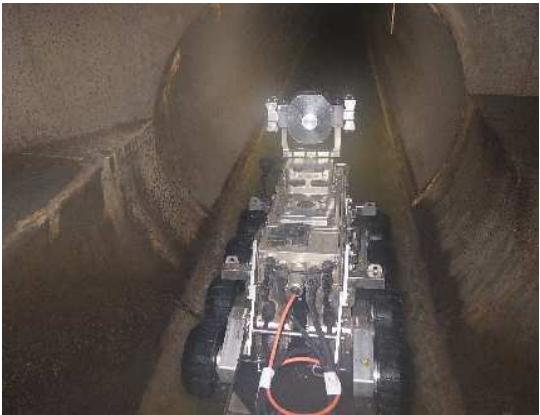
点検写真

調査等の手法: 施設内からの目視や機材による調査  
調査等の頻度: 下水道法施行令第5条の12第2号により、  
適切な時期に点検を実施
