近畿地方整備局

豊岡河川国道事務所

## 円山川の八代水門におけるNo.2ゲートの復旧について

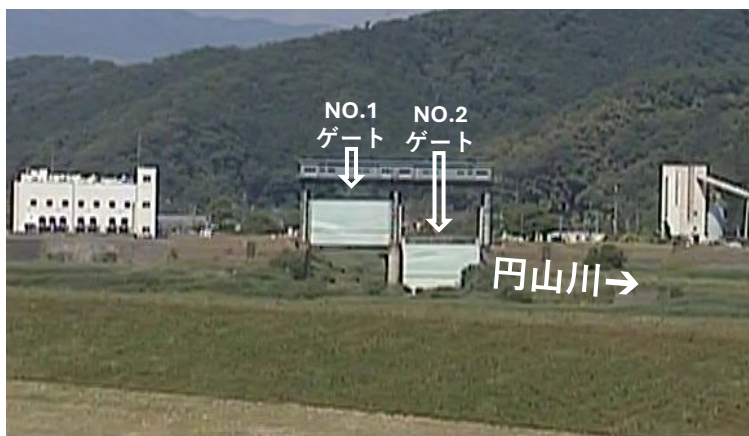
【八代水門 全景写真】

状況：八代水門のNo.2ゲートを開閉させるワイヤロープの一部がシーブ（滑車）から外れ、ワイヤロープが損傷していることを確認しました。No.2ゲートを吊り上げた状態はワイヤロープに負荷がかかり、破断する恐れがあったことから損傷を確認して以降、復旧するまでの間、No.2ゲートを吊り下げ、全閉していました。

損傷に伴い全閉状態（令和6年6月）

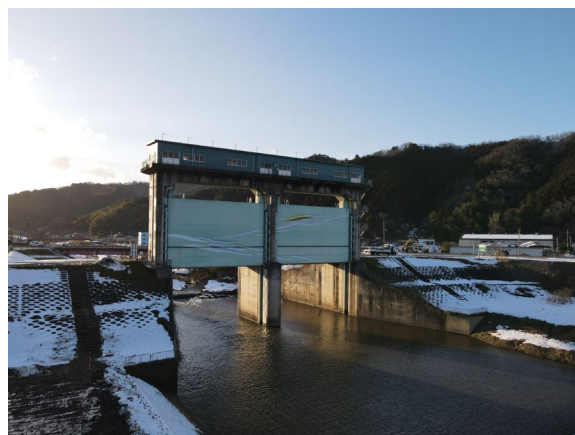
ワイヤロープ復旧完了（令和7年2月）

このたび、ワイヤロープとワイヤロープが外れた際に損傷したシーブ（滑車）の交換を行い、八代水門のNo.2ゲートを開閉可能な状態に復旧しました。復旧によりNo.2ゲートは全開にしています。

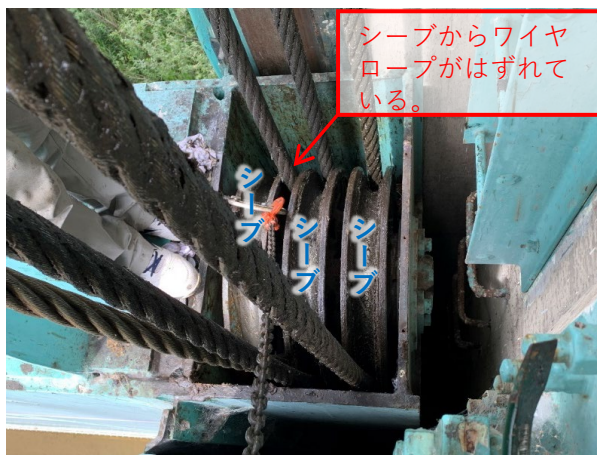
【ワイヤロープの復旧状況】

ワイヤロープがシーブからずれた状況（令和6年6月）

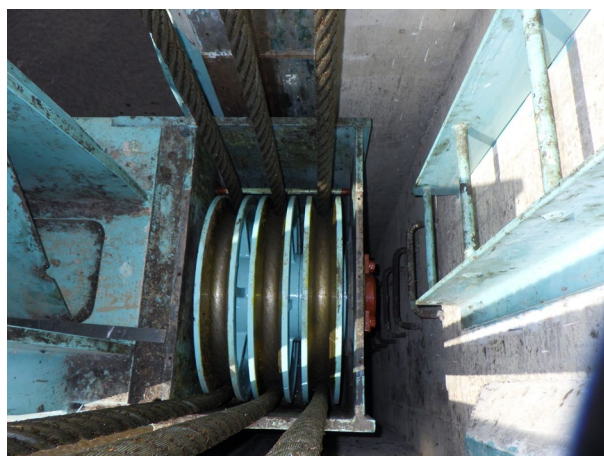
ワイヤロープの復旧状況（令和7年2月）
