# 平成28年度 紀の川流域懇談会

## 工事状況に関する報告

近畿地方整備局

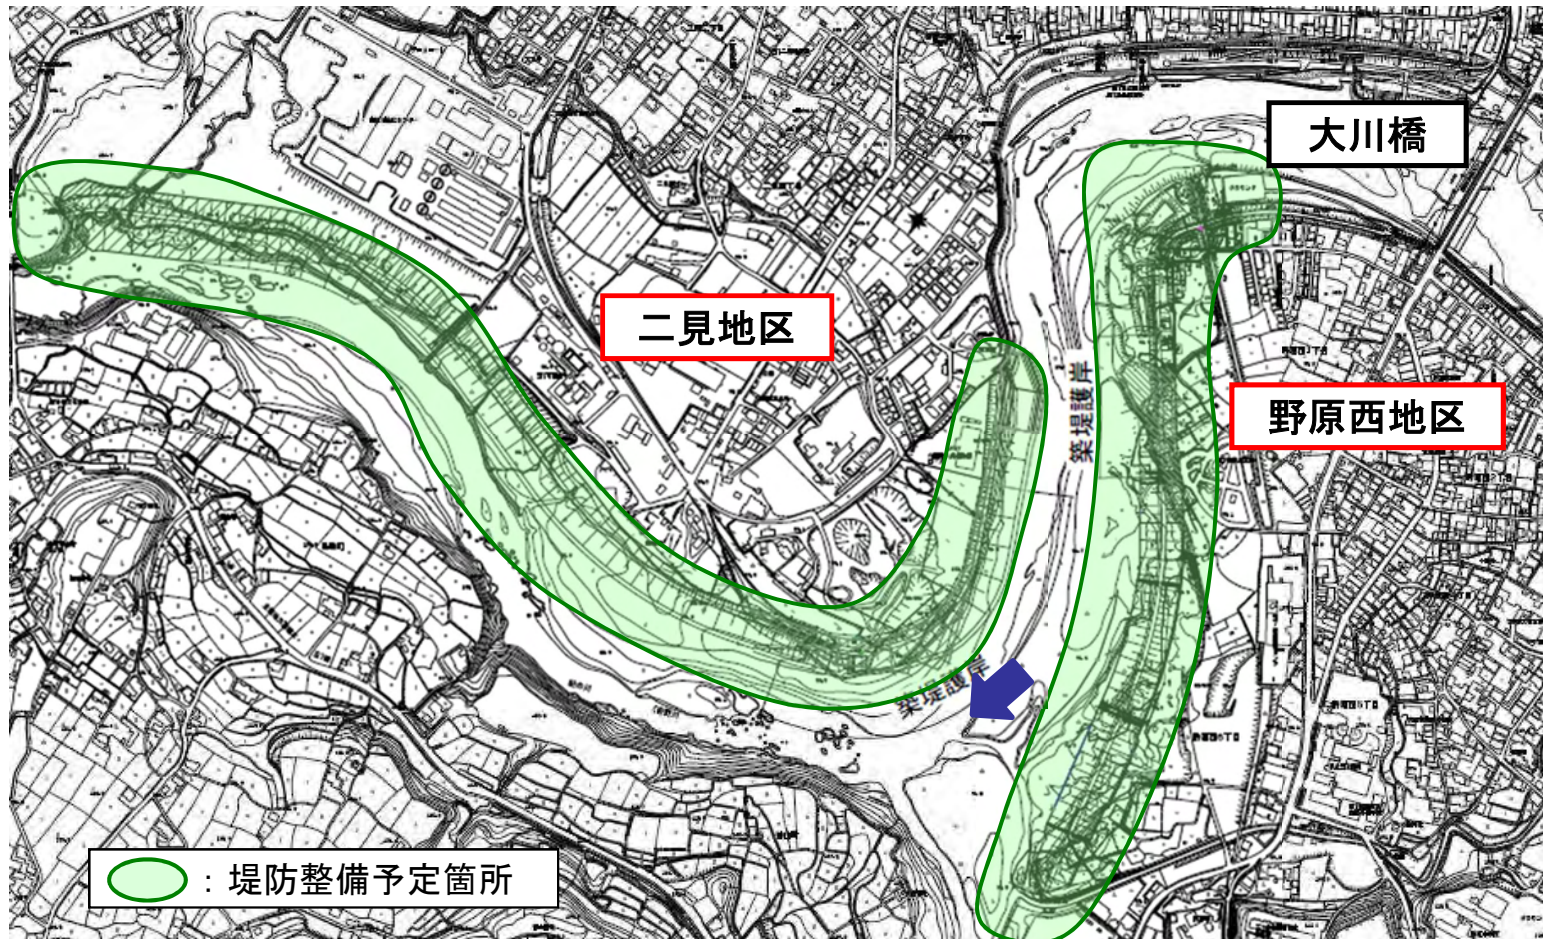
築堤部の平面図

- ・治水安全度、人口、資産の状況、土地利用状況等を踏まえ、二見・野原地区（五條市）の無堤部対策（築堤護岸、用地取得）を推進しています。
- ・平成27年度は、二見地区の築堤や護岸工事を実施しました。

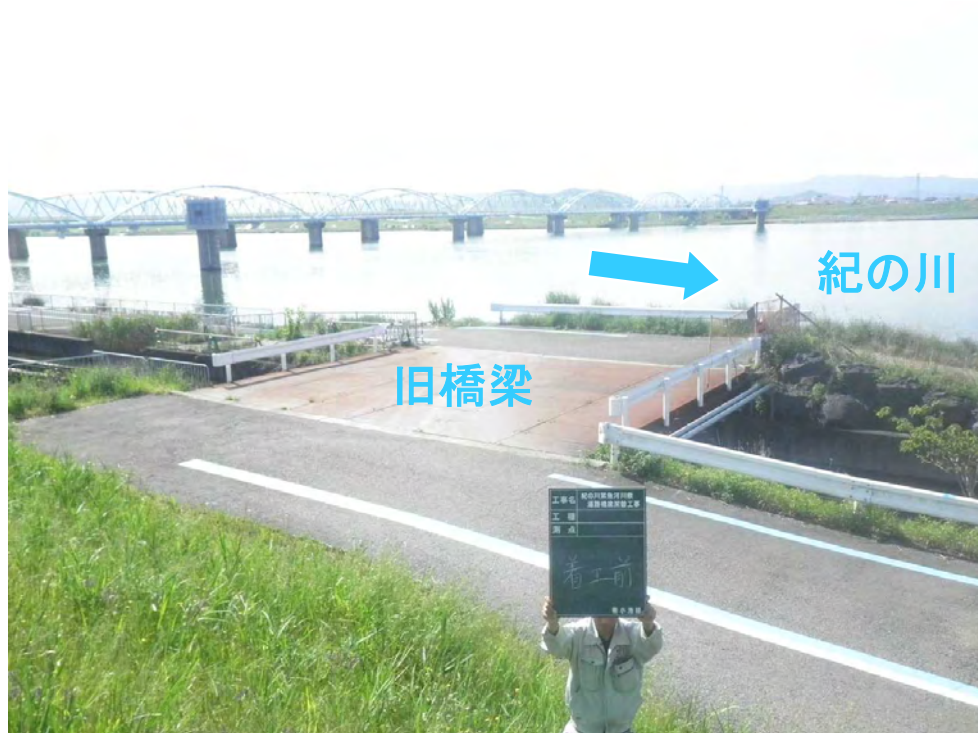
施工前

- ・河川敷を利用した地震発生時の避難ルート及び救援・災害復旧資材等の輸送ルートとして、緊急河川敷道路を整備中です。
- ・平成27年度は、緊急河川敷道路の橋梁架替工事を2箇所で行いました。

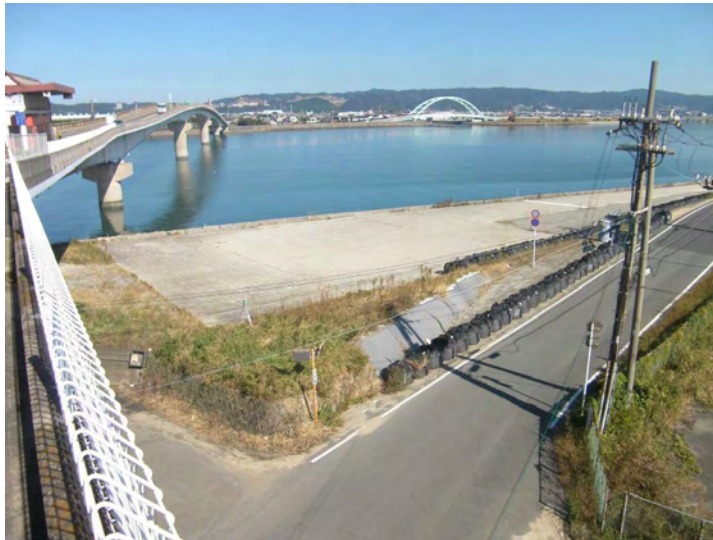
施工前

- ・堤防の構造物としての安全性を確保するため、堤防の強化工事を実施しています。
- ・平成27年度は、湊地区において、堤防強化工事として堤防基礎地盤の締固め改良工事を実施し、築堤工事として既設の脆弱堤防をパラペット（波返し）堤防に改良しました。

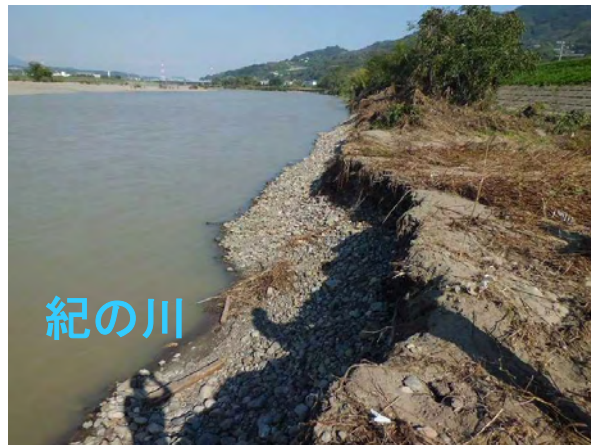
兄井地区被災状況

- ・平成25年9月15日に台風18号出水によって被災した箇所を、平成26年度に引き続き、推進しています。

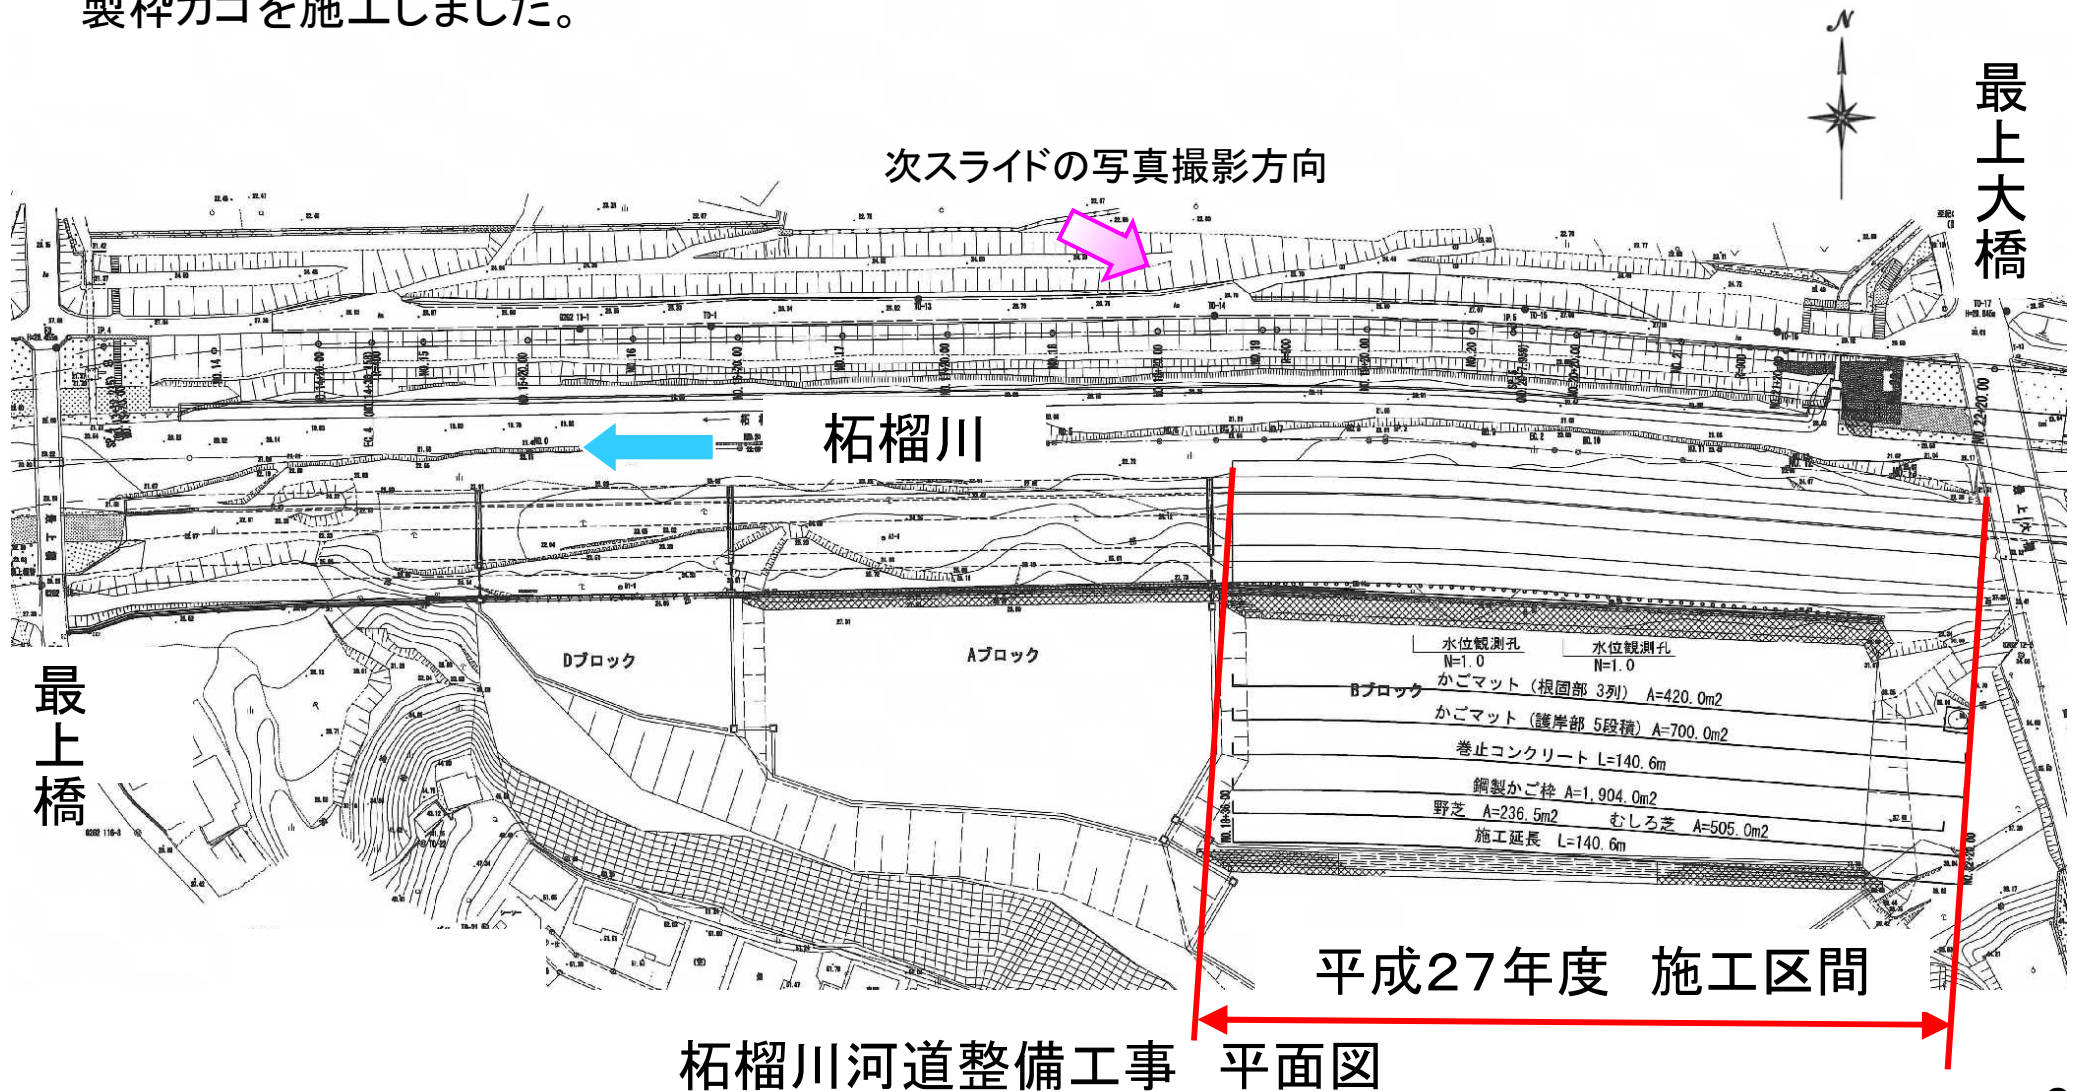
- ・貴志川支川の柘榴川は、地すべり地区の末端に存在していることから、地すべり対策と河道整備の事業を一体化して実施しています。
- ・平成27年度は、最上大橋下流左岸の下記の場所において、地すべり防止と護岸整備を兼ねた鋼製枠カゴを施工しました。

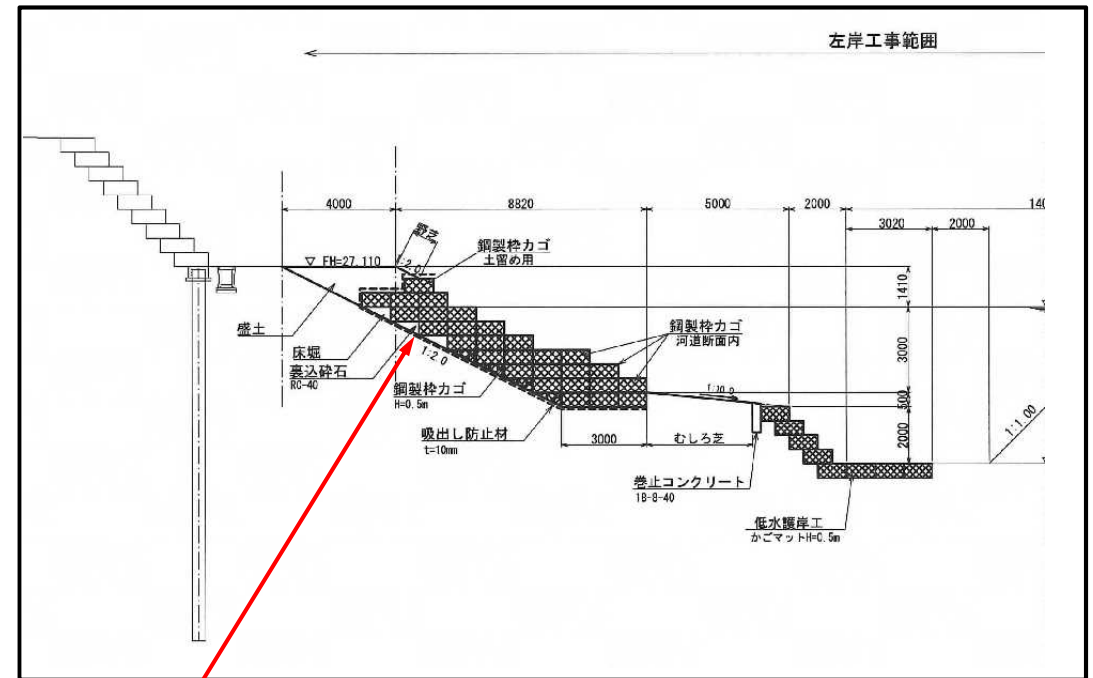
柘榴川河道整備工事横断図

鋼製枠カゴ
