2.道路陥没や占用物件の維持管理に関する 最近の動き

埼玉県八潮市での道路陥没事故（R7.1.28）

道路地下空間の課題への対応に関するロードマップ（案）

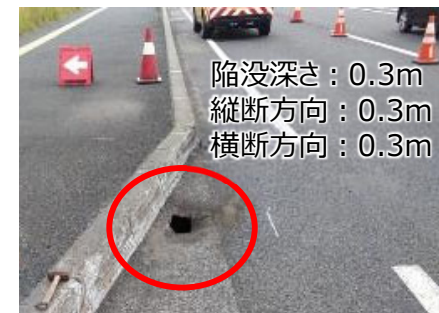
残置された管が起因した陥没事例
国道5号（北海道札幌市）

陥没箇所を掘削した結果、
確認された残置物（管路）

- 件数は比較的少ないものの、残置物を原因とする陥没事案も発生している状況
- 残置を認める詳細な考え方や負担のあり方、残置方法等について法定基準以外の規程がない

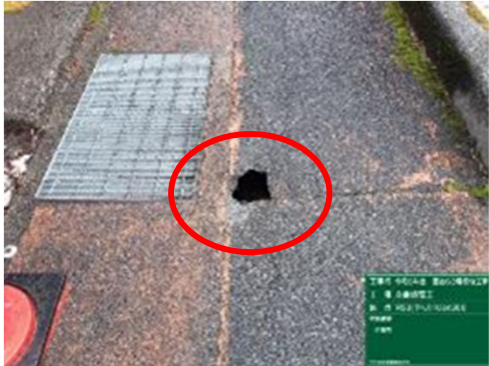
側溝	集水枡	横断水路
<p>■国道53号(鳥取県智頭町) 陥没深さ: 0.3m 縦断方向: 0.6m 横断方向: 0.16m</p>

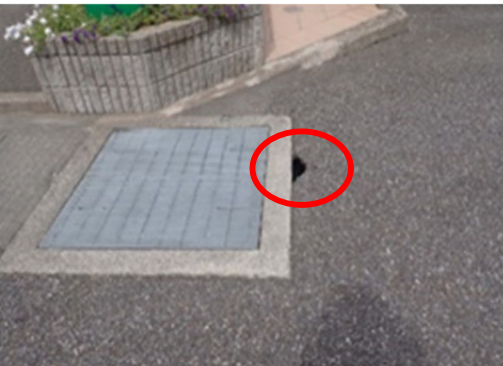
<p>■国道159号(石川県かほく市) 陥没深さ: 0.5m 縦断方向: 0.1m 横断方向: 0.2m</p>

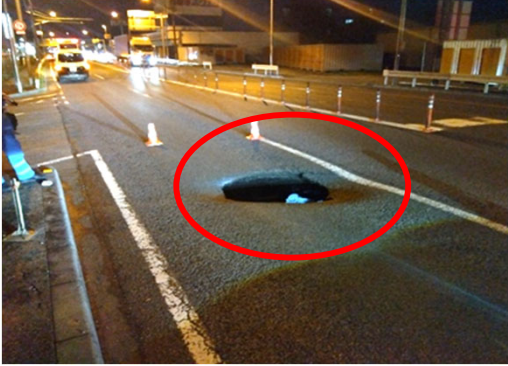
<p>■国道4号(埼玉県越谷市) 陥没深さ: 1.8m 縦断方向: 2.0m 横断方向: 2.0m</p>

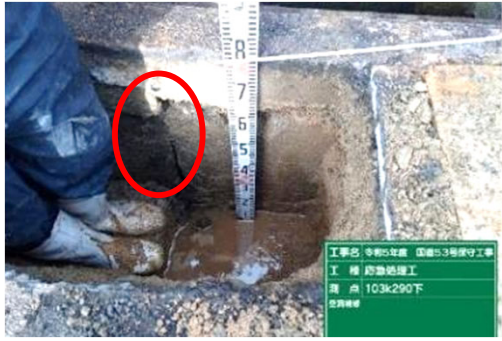
<p>側溝の継ぎ目の目地材が劣化した箇所から雨水が路盤に侵入し土砂が吸い出されたものと推定</p>

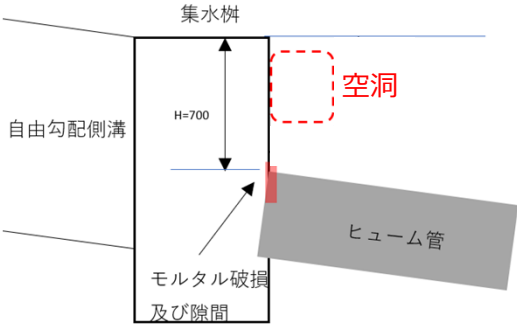
<p>集水枡とヒューム管の継ぎ目の目地材が劣化した箇所から雨水が路盤に侵入し土砂が吸い出されたものと推定</p>

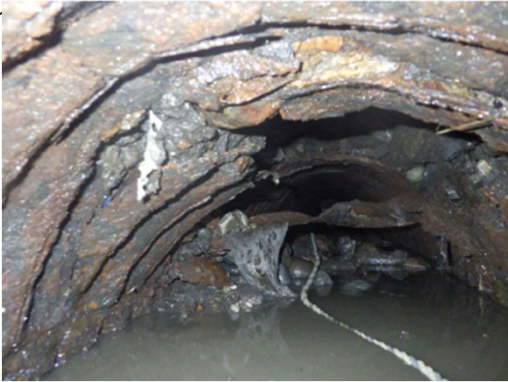
<p>コルゲート管の劣化部から雨水が路盤に侵入し土砂が吸い出されたものと推定</p>

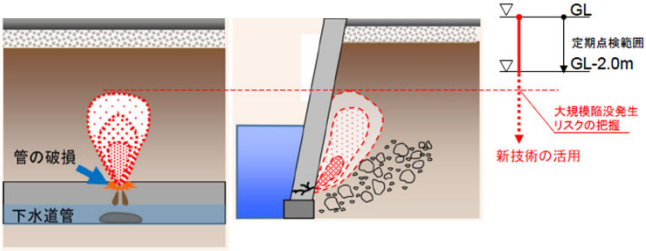
公募技術名	路面下のより深い位置の空洞や陥没発生リスク箇所を探索・検知できる技術	路面下空洞に強い道路構造技術
<p>公募技術の ニーズ</p>	<p>より深い位置の空洞や陥没発生リスク箇所を探索・検知できる技術（探査技術、センシング技術、路面変状モニタリング技術等）</p> <p>■ より深い位置の空洞を探索・検知できる技術のイメージ</p>

- 2mを超える深さにある空洞の位置（平面および鉛直位置）を物理探査技術やセンシング技術を用いて探索・検知できる技術
- 探索・検知（事前準備作業含む）にあたり、交通、道路、占用物に過大な影響を及ぼさない技術

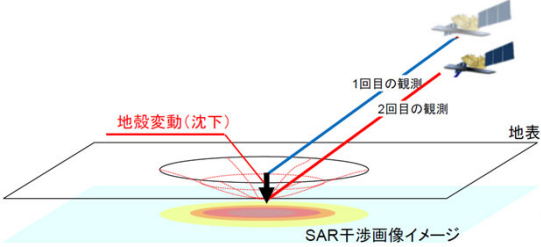
<p>■ 陥没発生リスク箇所を探索・検知する技術のイメージ</p>

- SAR衛星やセンシング技術等により、広範囲を対象とした地表面もしくは地中の変状をモニタリングすることで、陥没発生リスク箇所を探索・検知できる技術
- モニタリング（事前準備作業含む）にあたり、交通、道路、占用物に過大な影響を及ぼさない技術
