件名	平成17年5月16日午後11時53分頃 ～国道42号光ケーブル切断事故発生～ 現在、復旧作業中
----	---

概要	和歌山県有田市初島町里地先において、有田市による水道工事でカッターにより舗装切断中、支道部路面下8 cm の位置に埋設していた、情報ボックスを切断する事故が発生した。 これにより、国土交通省の道路管理用等の光ケーブルが断線した。 5月17日13時頃復旧見込み（5月17日午前11時00分現在）
----	--

4 災害（事故）概要

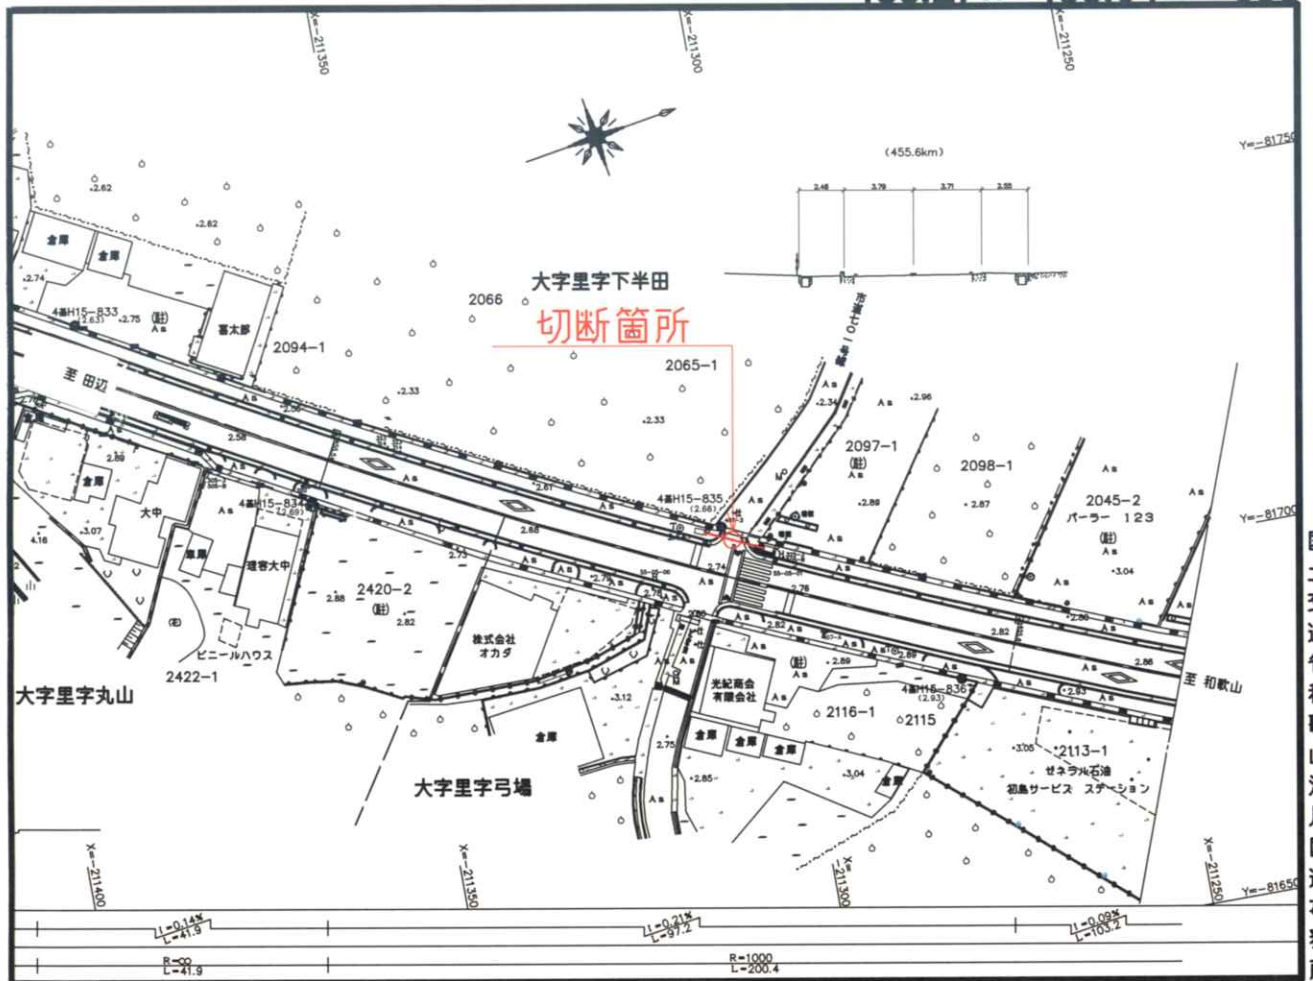
平面図

和歌山県有田市初島町里地先において、有田市による水道工事でカッターにより舗装切断作業中、支道部路面下8cmの位置に埋設していた、情報ボックスを切断する事故が発生した。

切断箇所

455.27K-455.64K 098

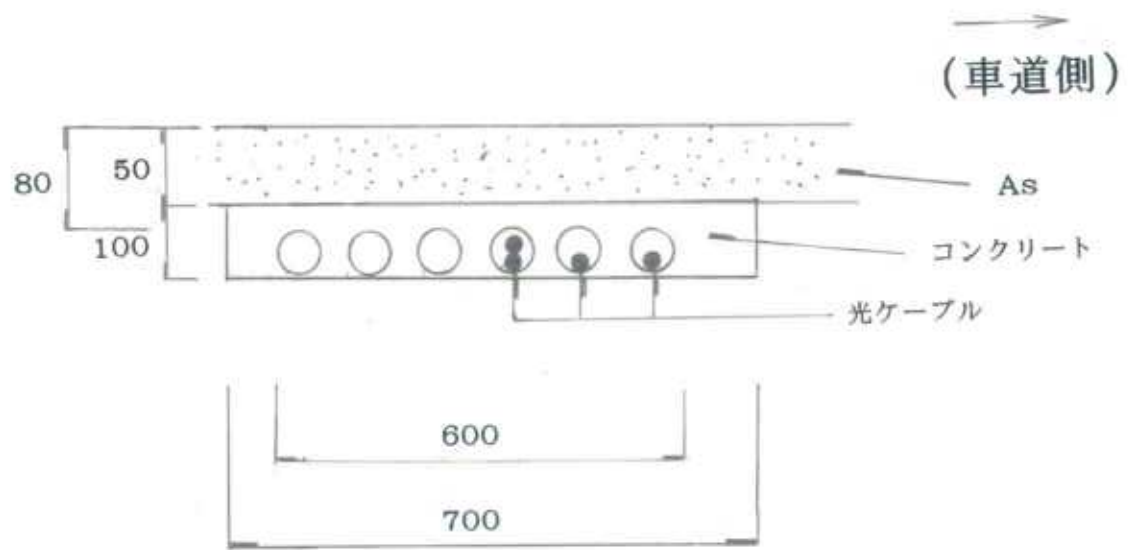
断面図

これにより、国土交通省の道路管理用等の光ケーブルが断線した。
