近畿地方整備局
資料配布

件名	国道26号紀の川大橋橋梁拡幅工事現場周辺で 地下水の噴出が発生しました。
----	---

近接工事

工事名：26号紀の川橋拡幅橋梁下部交差点改良工事

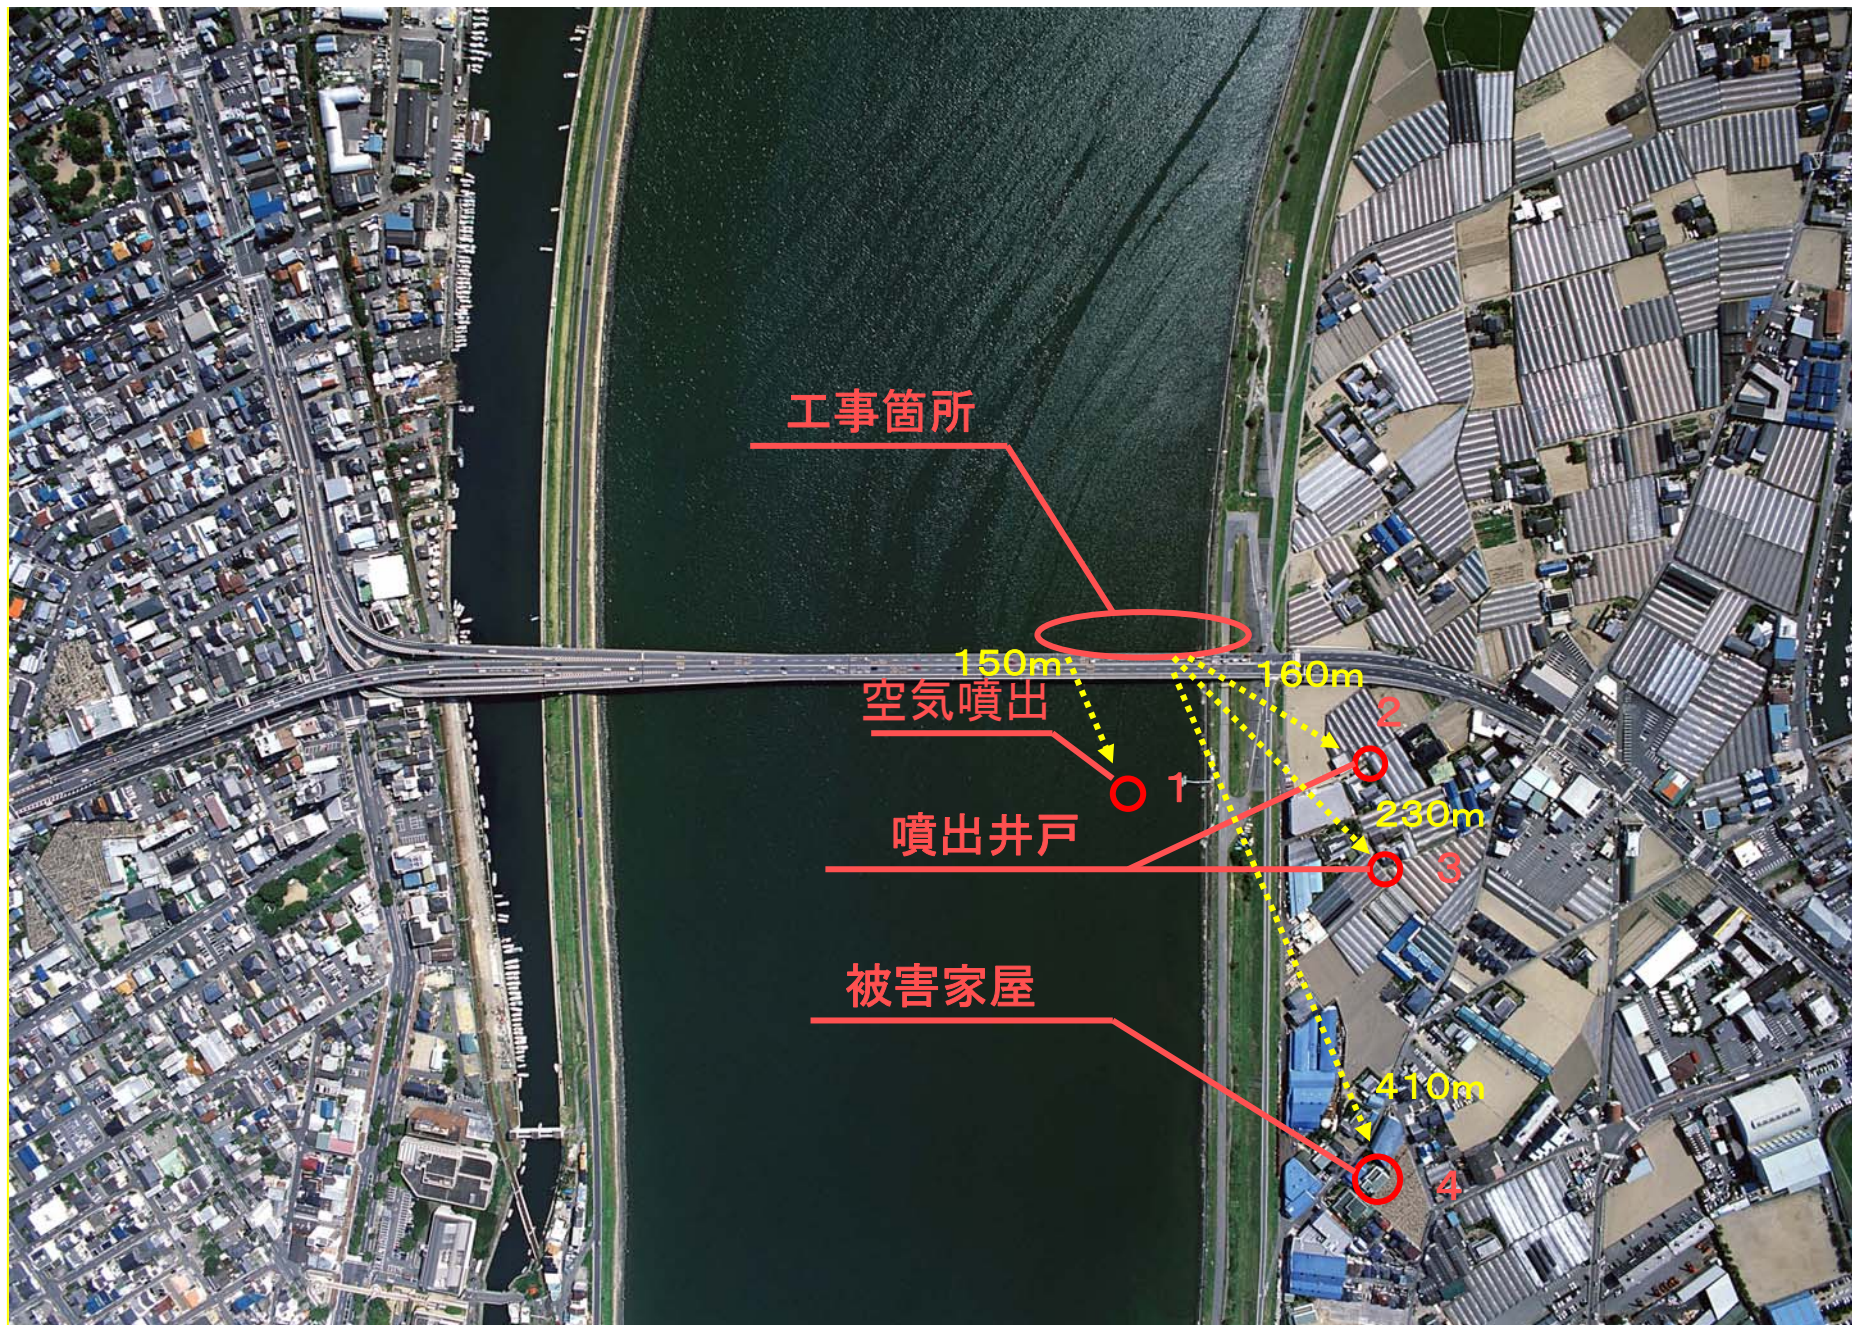
位置図

- 4月8日 10時30分頃 工事施工場所から約150m上流の河川内の1箇所（位置図①）から空気噴出。
- 4月11日 11時30分頃 周辺の畑の井戸1箇所（位置図②）から空気や水が噴出。
- 4月12日 17時00分頃 周辺畑の別井戸1箇所（位置図③）から空気、水が噴出。
- 4月12日 22時00分頃 周辺住宅の床下（位置図④）から空気、水が噴出し家屋に被害が発生。

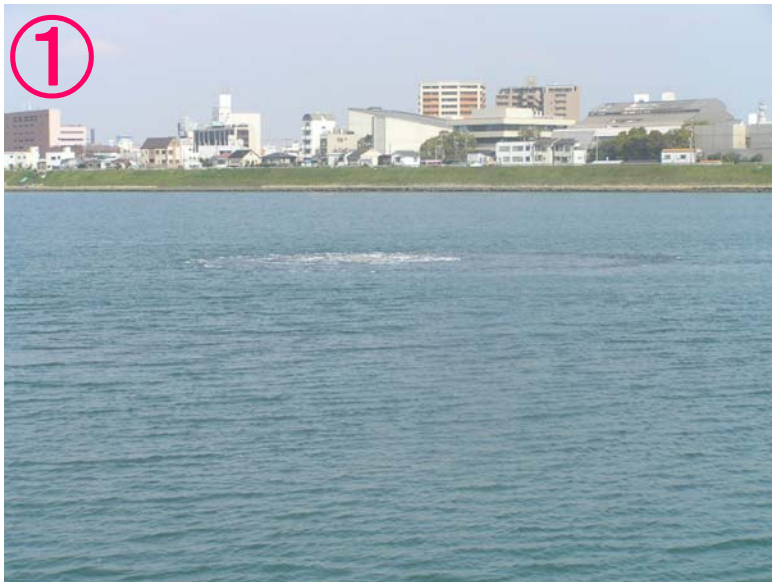
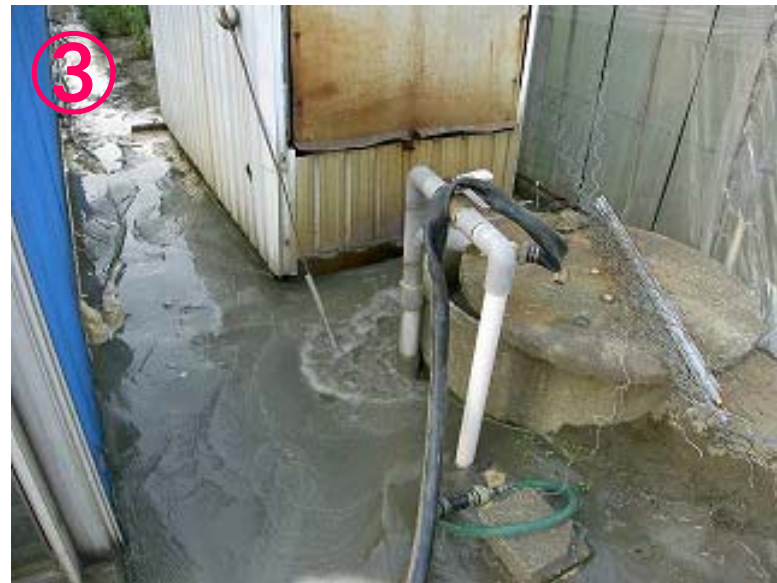
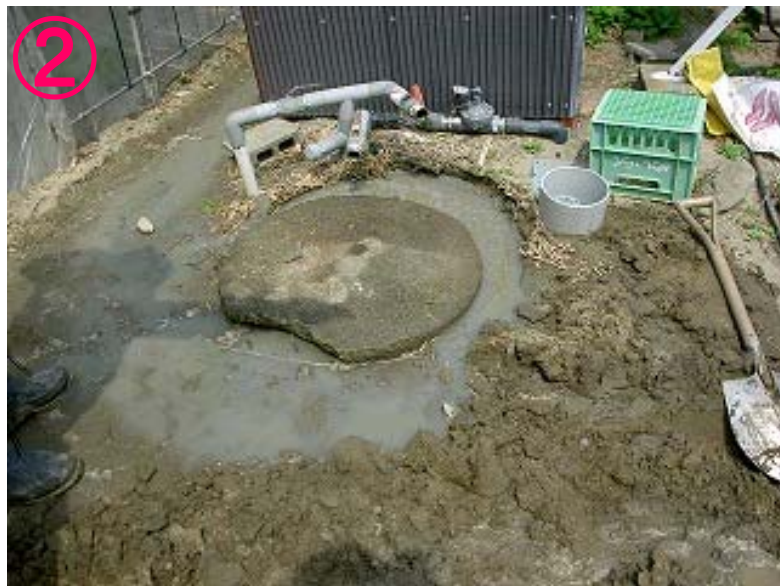
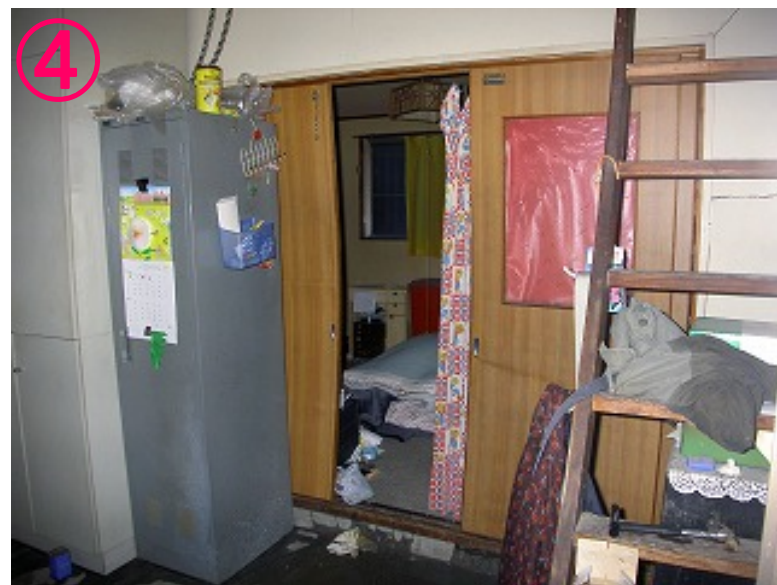
現地状況写真

4月15日17時現在、河川内の噴出及び、井戸、住宅の床下からの噴出については減少しつつあります。

工事は4月12日17時10分から中止して、工事現場周辺の状況および噴出の原因を調査中です。

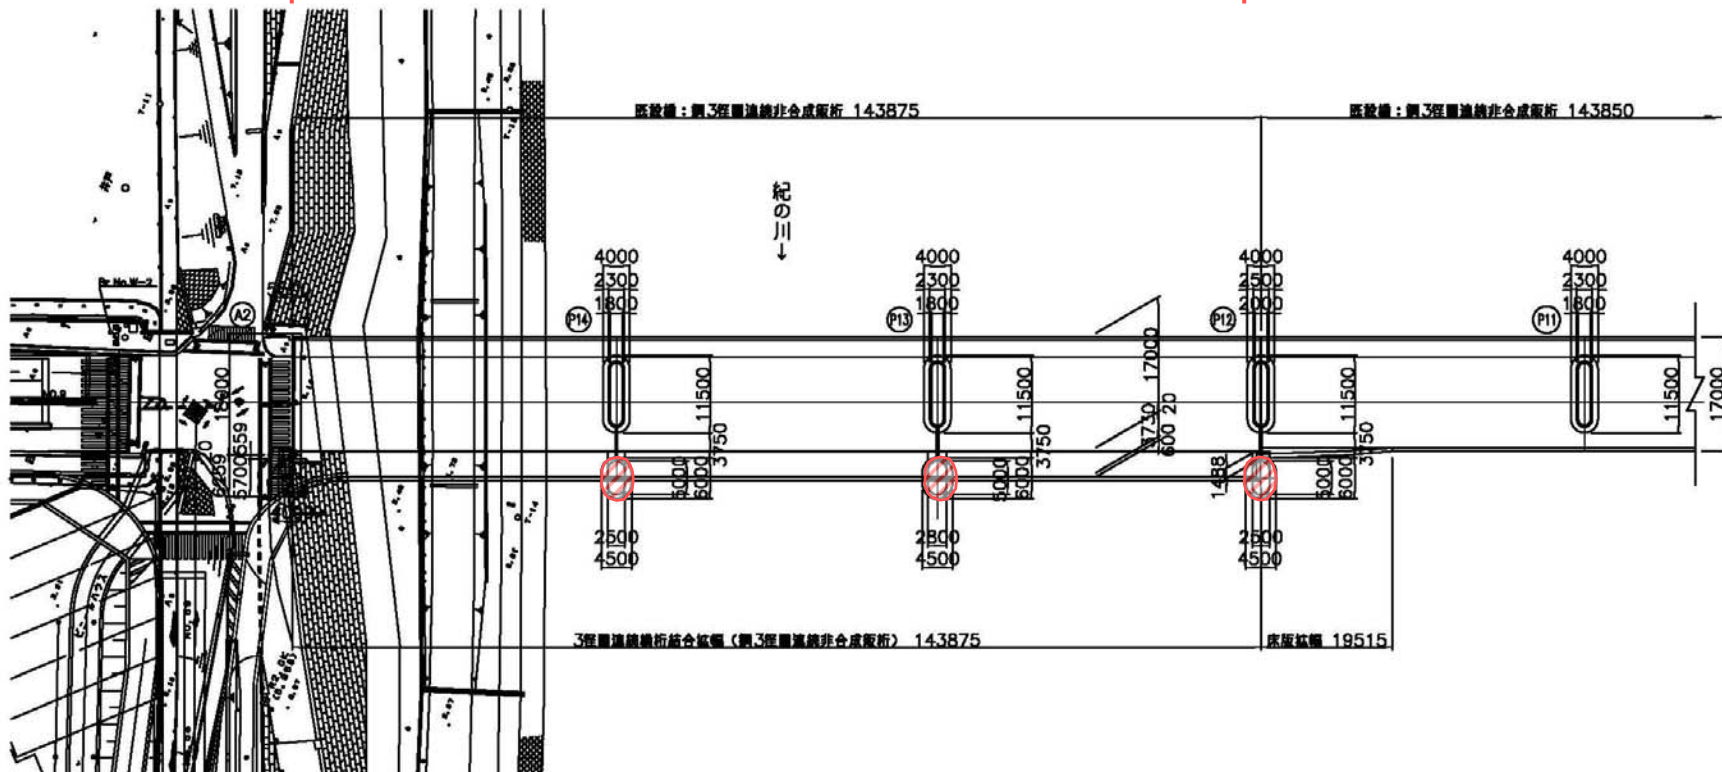
紀の川大橋橋梁拡幅平面図

工事概要：本工事は、和歌山県で改良事業を行っている、紀の川右岸線が国道26号に取り付く部分の、国道26号紀の川大橋（3径間）の拡幅を和歌山県から受託して施工しているもので、現在橋脚のケーソン基礎3基（ニューマチックケーソン）を施工中です。

橋梁拡幅 L=143.875m

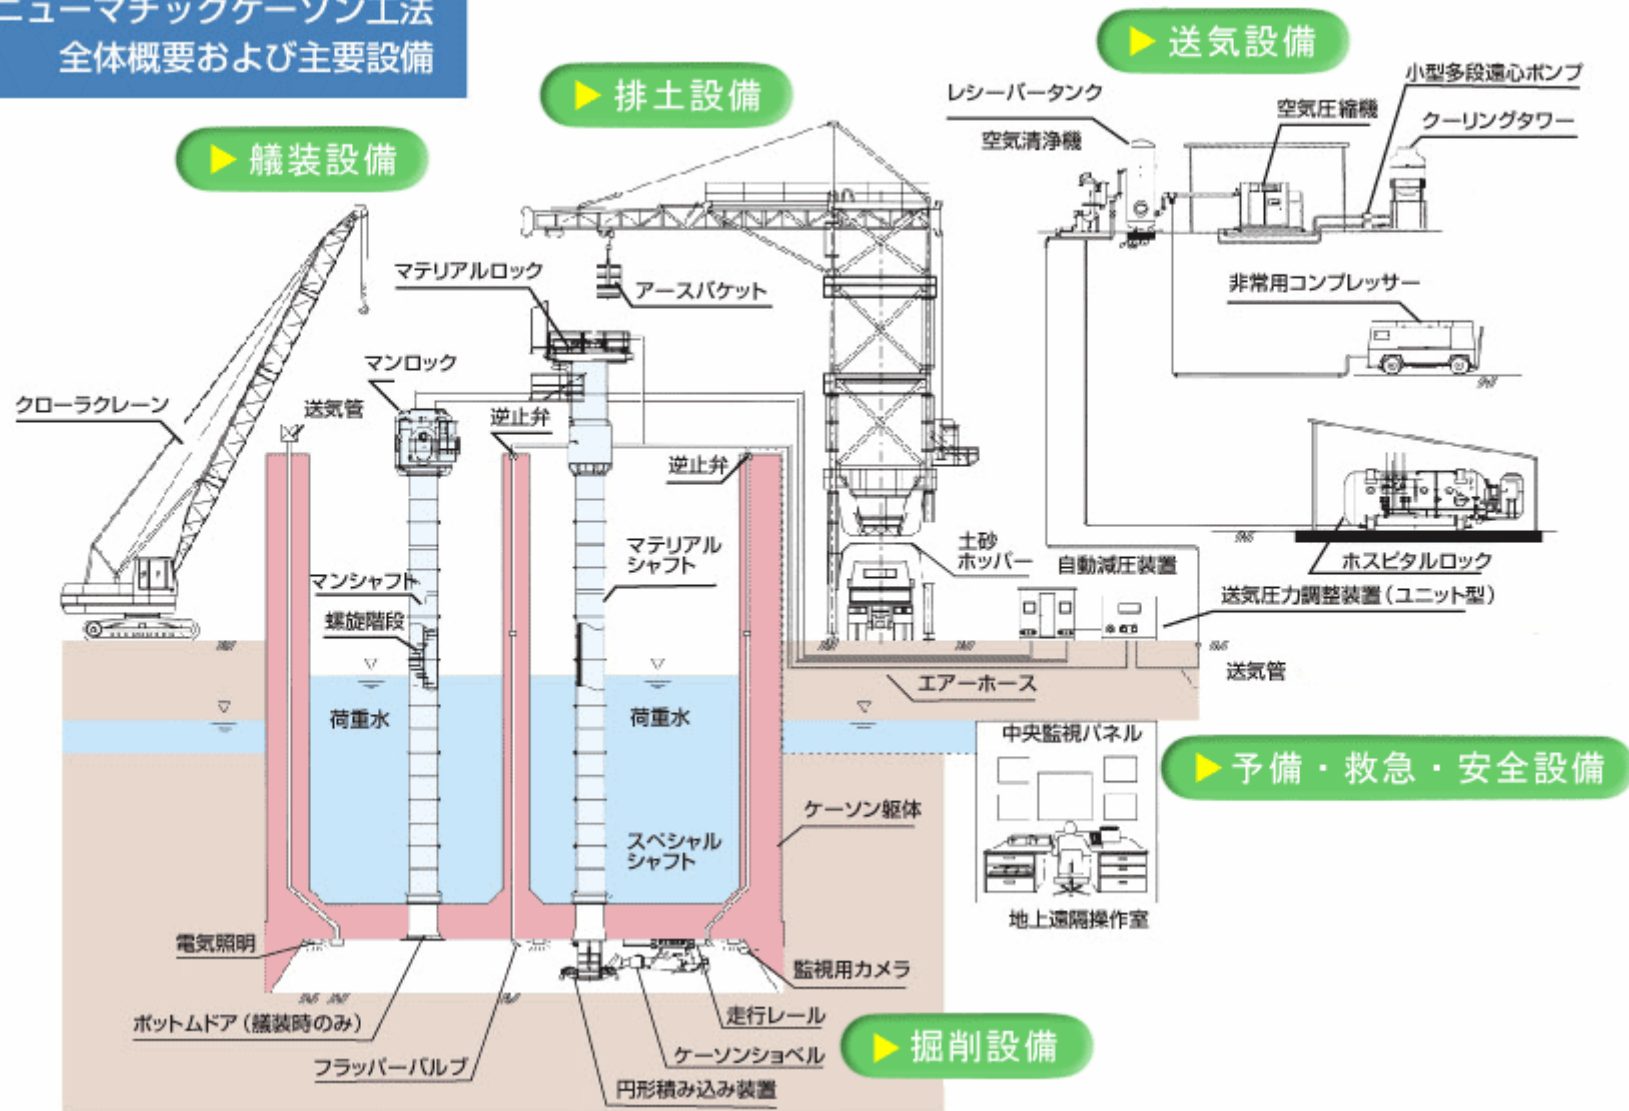
ニューマチックケーソン工法 全体概要および主要設備
