# 紀の川下流部の変遷

# 紀の川の災害史

# 紀の川治水史

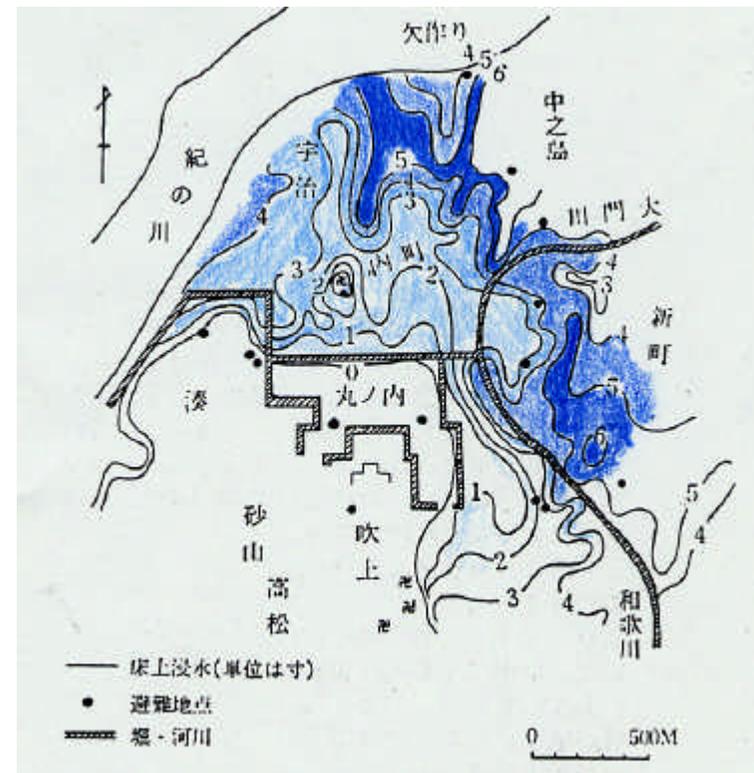
東是那賀地方、南は紀三井寺まで高地を残してほとんどの地域が浸水。  
和歌山県下の被害は死者1,247人、流出家屋3,675戸、浸水家屋33,081戸と史上空前の大洪水であった。(右図)

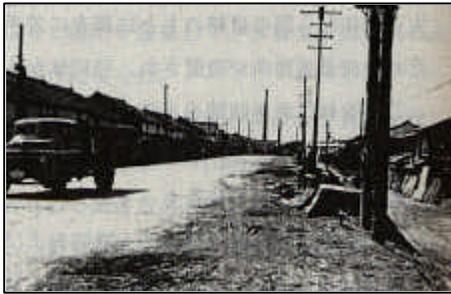
### ・柳堤（現和歌山市）

嘉家作付近から地蔵の辻付近まで洪水防御、城郭防衛を兼ね新堤を築造。堤防両側に柳が植えてあったことから命名。

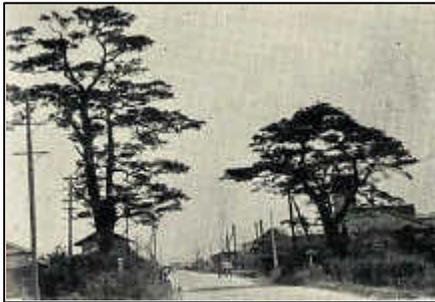
### ・松原堤（現和歌山市）

堤防の両側に松並木を植え、洪水の流入を防いだと伝えられている。

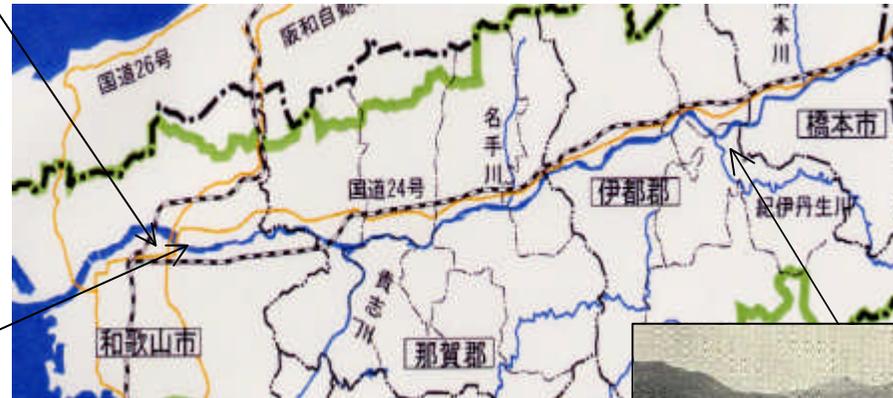
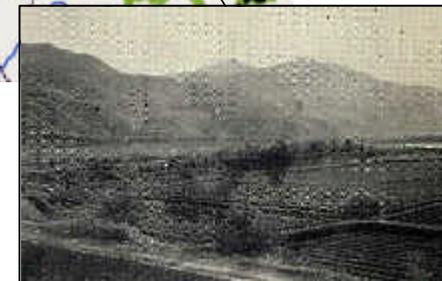
### ・千間堤（現かつらぎ町）

天端幅3m、長さ350mにわたって築堤
