紀の川水系河川整備計画に基づく
事業等の進捗点検に関する報告書

平成 27 年 7 月

国土交通省 近畿地方整備局

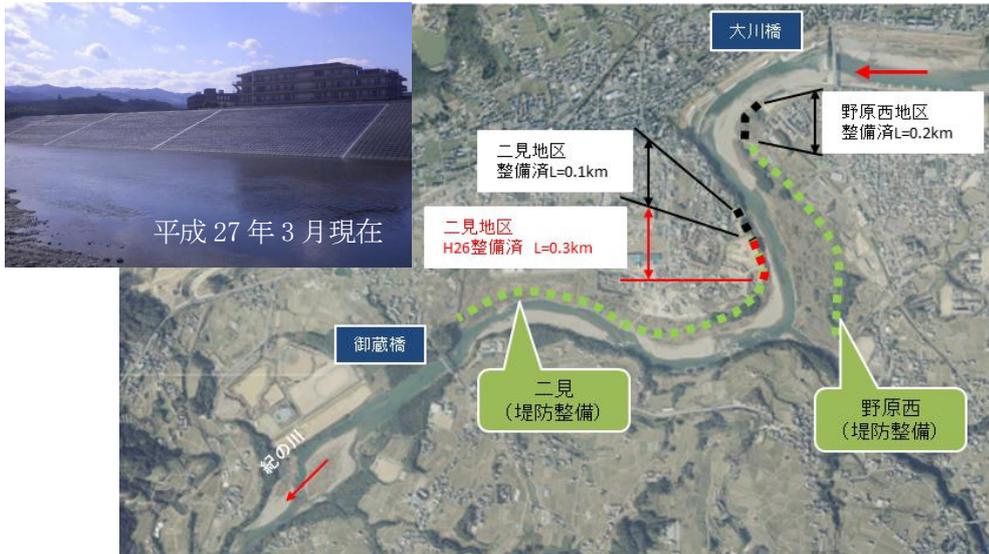
- ・現在、二見地区・野原西地区・九度山地区の堤防整備を実施中。

▲ 堤防の整備（五條市二見・野原西）

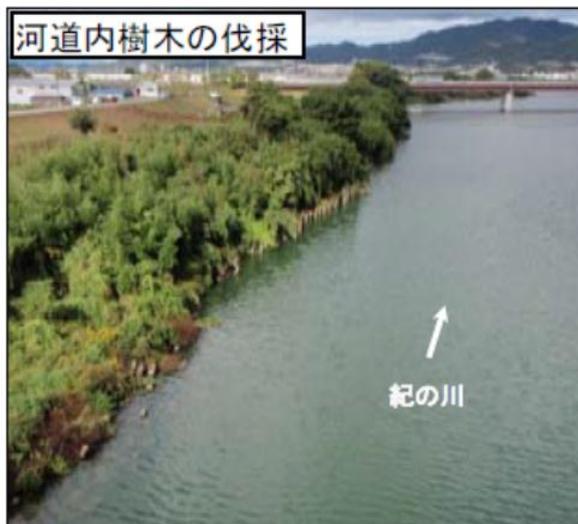
- ・船戸出張所管内、かつらぎ出張所管内で延べ 139,000 m²の樹木伐採を行った。

</div> </div> <p style="text-align: center;">▲ 樹木伐採作業前後の状況</p>
点検結果	<p>【指標③-1】</p> <ul style="list-style-type: none"> ・ 慈尊院地区・橋本地区の河道掘削については、改修状況を踏まえ、上下流バランス等を考慮し段階的に実施していく。 <p>【指標③-2】</p> <ul style="list-style-type: none"> ・ 洪水時の水位上昇等治水上の支障のとならないように、樹木の繁茂状況を河川巡視により把握し、適切に維持管理を行う。
その他

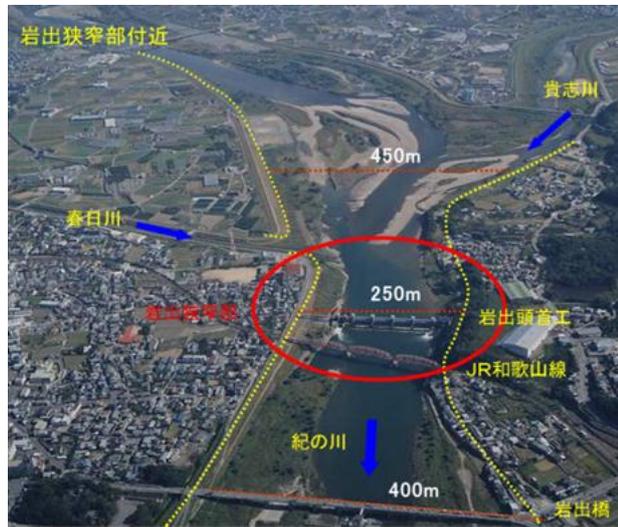
▲ 岩出狭窄部の状況

- ・岩出狭窄部は、整備計画目標流量に対して治水上ネックとなっている最下流に位置しており、上下流バランスを考慮した整備手順から優先的に対策を実施する必要がある。
- ・岩出狭窄部対策の現地調査（測量、地質）、対策案検討を実施しており、堰管理者である農政局などの関係機関との協議等を踏まえ、狭窄部対策の進捗を図っている。
- ・平成 25 年度より現地調査・対策案の検討に着手。
- ・平成 26 年度に水理模型実験を実施。

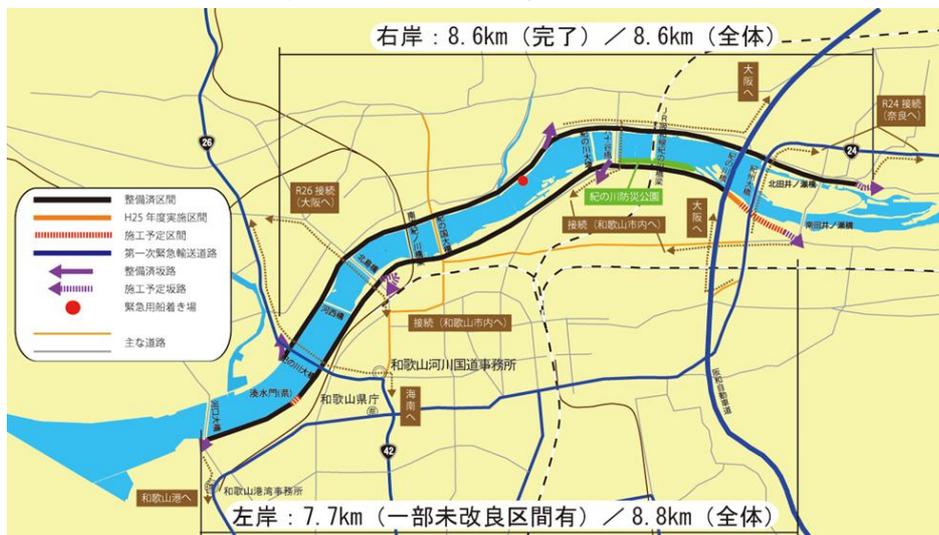
▲ 緊急用河川敷道路の例

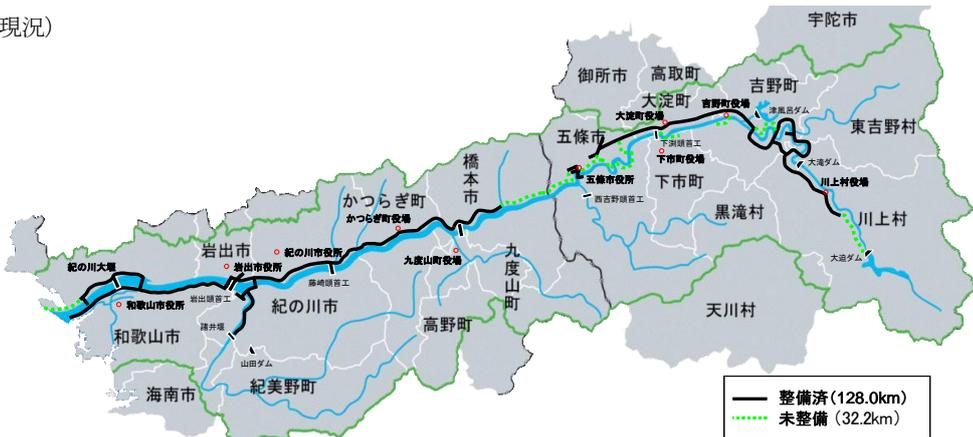
<p>▲紀の川水系における光ファイバーネットワーク</p> <div style="border: 1px solid black; padding: 5px; margin: 10px 0;"> <p>維持④-1の指標「CCTVの設置箇所数・光ファイバーの整備延長に関連」</p> </div> <p>【光ファイバーの整備延長】（平成26年度まで） ・L=128.0km（全体計画：149.3km）</p> <div style="border: 1px solid black; padding: 5px; margin: 10px 0;"> <p>治水⑫の指標「警報装置・CCTVの設置数」に関連</p> </div> <p>【河川関連】（平成26年度まで） ・CCTV N=70台設置（全体計画：93台） ・水位センサー N=12基設置（全体計画：12基） ・CCTVカメラは、平成25年度の7箇所整備（青岸、紀の国大橋下流左岸、紀の国大</p>

橋下流右岸、紀州大橋上流右岸、岩出井堰上流右岸、高島橋上流左岸、高島橋上流右岸)に引き続き、平成26年度は3箇所(穴伏、小田第2、新町)の整備を行った

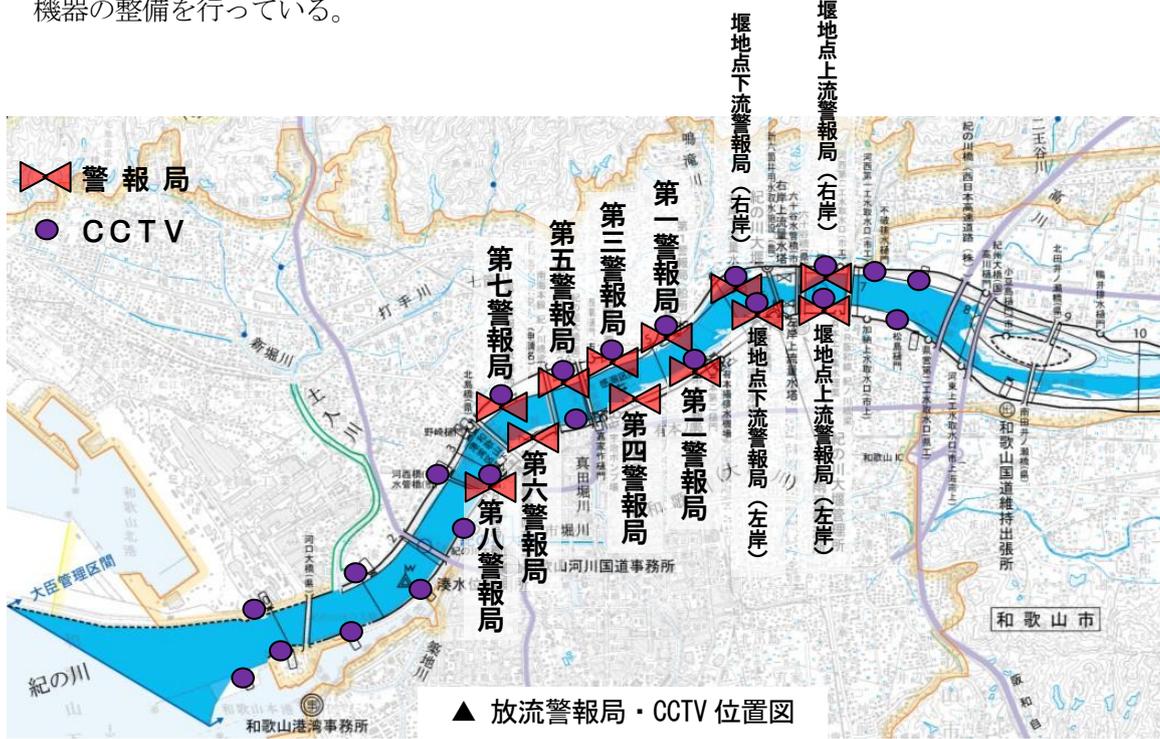
<p>▲ 放流警報局・CCTV位置図</p>

<p>進捗状況 (3. 津波発生時の情報の収集・提供状況)</p>	<ul style="list-style-type: none"> ・警報装置は、紀の川大堰放流警報用として、平成 14 年度に 12 箇所を整備済み。 ・ CCTV は、津波対応に必要な 22 台を整備済み。 <p style="text-align: right; border: 1px solid black; padding: 2px;">治水⑩の指標「CCTV・水位センサーの設置数」に関連</p> <ul style="list-style-type: none"> ・平成 26 年度は中央防災会議等で議論されている最新の知見や、和歌山県の津波浸水想定、和歌山市のハザードマップを踏まえ、津波への対応について検討。 <p style="text-align: right; border: 1px solid black; padding: 2px;">治水⑩の指標「最新の知見の内容を反映した（津波への）対応内容」に関連</p>
<p>点検結果</p>	<ul style="list-style-type: none"> ・ 今後は関係機関と連携した情報の収集・提供手法、津波警報のための警報装置の設置について検討していく。
<p>その他</p>

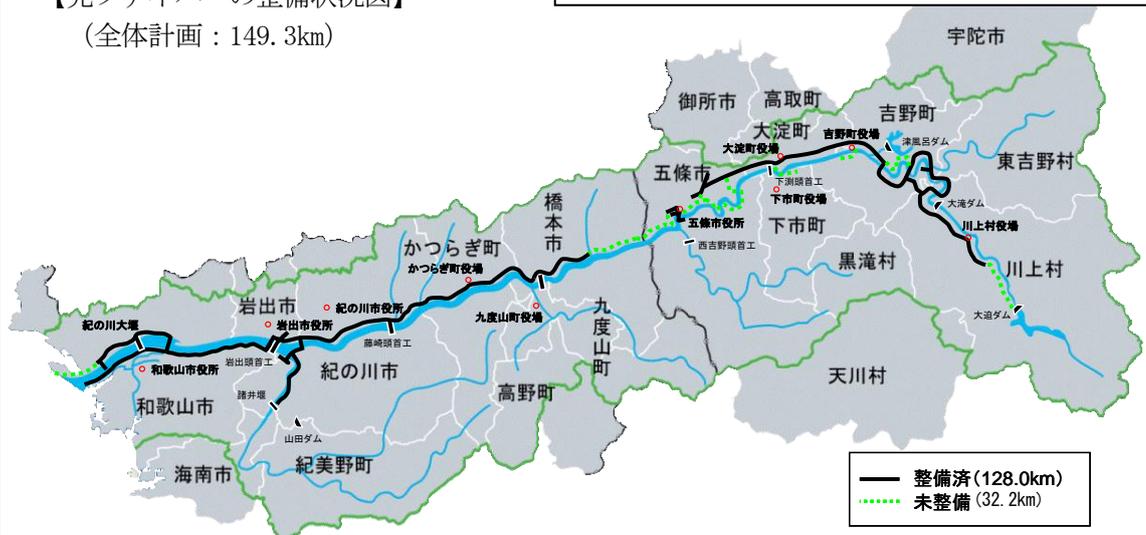
▲ 光ファイバーの整備状況図

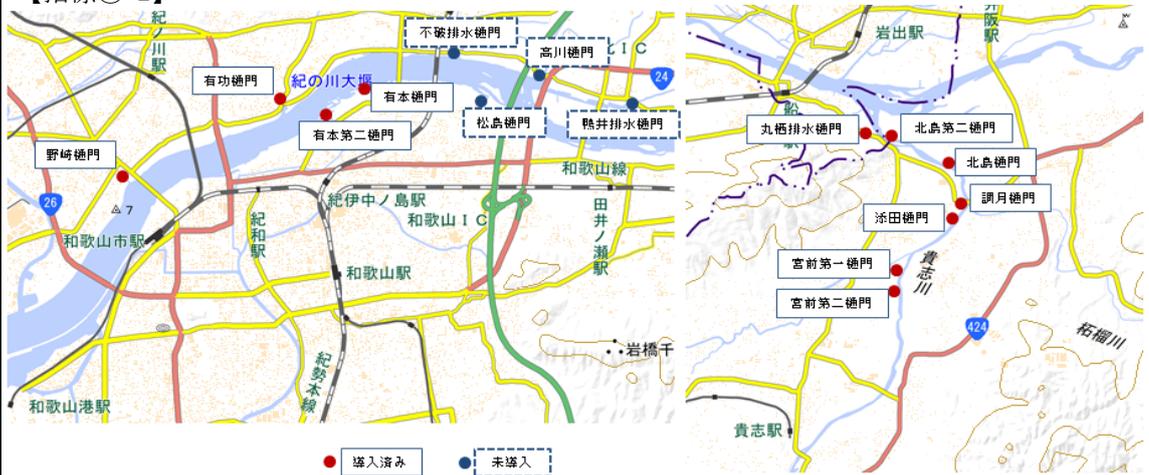
▲ 運転支援システムの先行導入計画箇所図

- ・電動化されている設備 69 箇所を光ファイバーの整備と合わせて逐次導入を図っていく。先行して津波遡上区間 8 箇所と貴志川水系 7 箇所を導入するものとし、津波遡上区間 4 箇所は整備済みで、貴志川水系 7 箇所についても平成 24 年度に導入済みである。今後も津波遡上区間の残り 4 箇所（不破排水樋門、高川樋門、松島樋門、鴨井排水樋門）で導入を行っていく。
