# 災害時における国土地理院の対応

令和 5年 7月  
国土地理院 近畿地方測量部

- 災害対策基本法に基づく指定行政機関として、測量・地図分野の最新技術を活用し、被災状況の把握、地殻変動の監視を行い、関係機関に情報を提供しています。
- 過去の自然災害の教訓を地域の方々に適切に伝承し、教訓を踏まえた的確な防災行動による被害の軽減を目指すことを目的に、自然災害伝承碑の情報を地形図等に掲載する取組を進めています。

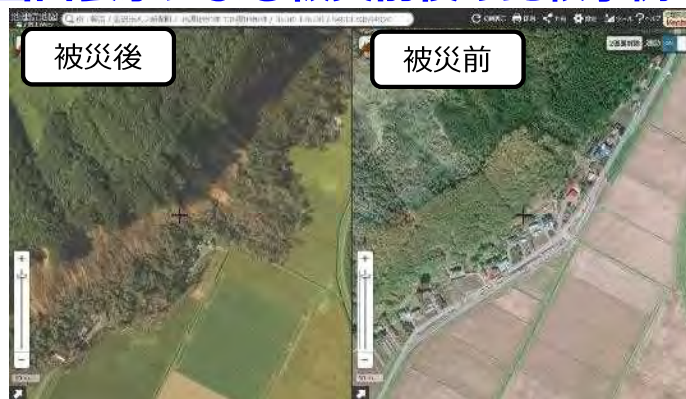
### ● 2画面表示による被災前後の比較事例

北海道胆振東部地震（北海道厚真町吉野付近）  
【被災後（2018年9月6日）と被災前（2011年）】

#### 被災前後の写真を比較できる

2画面表示で被災状況が視覚的にわかる

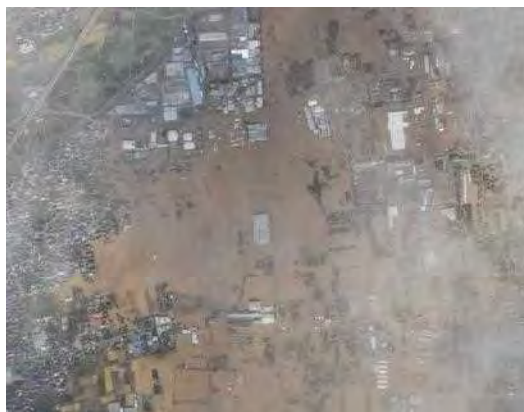
千曲川地区（長野市穂保付近）

10月13日撮影（垂直写真）

被災地の被害状況の全容を把握するため、10/12～10/21にかけて**空中写真の撮影を実施**。  
撮影にあたっては、被災した地方公共団体、関東地整、本省からの要望を踏まえ撮影地区を設定し、  
撮影後速やかに情報提供とホームページによる公開を行った。

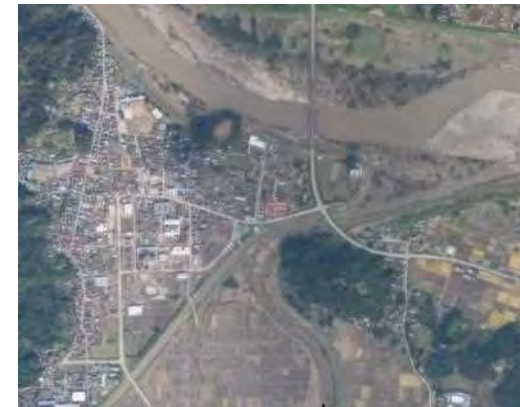
丸森地区（宮城県丸森町字鳥屋付近）

10月20日撮影（正射画像）

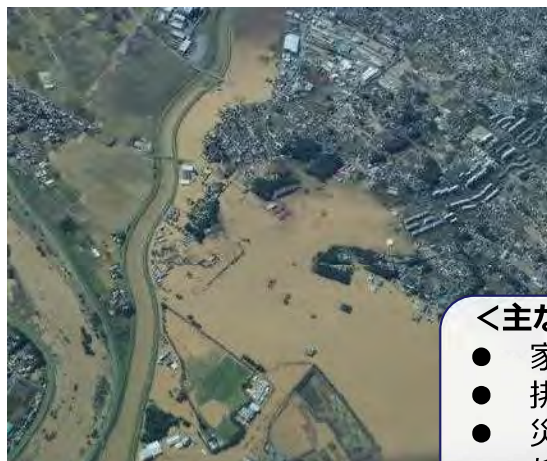
都幾川地区（埼玉県坂戸市大字紺屋付近）

10月13日撮影（斜め写真）

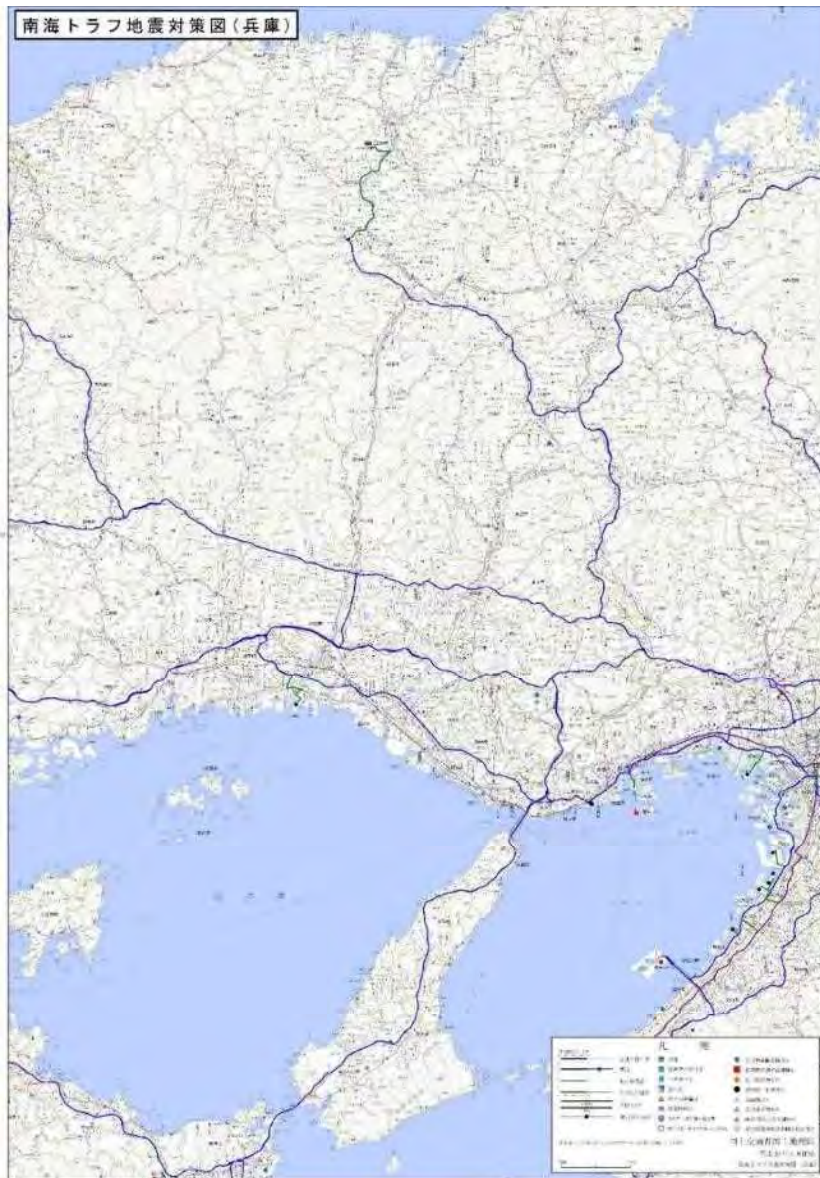
- 災害対策活動をする上で重要となる主要な道路、鉄道、ヘリポート、防災拠点等を掲載
- 平時には、防災計画、防災訓練等に利用可能
- 災害時は、被害情報や交通情報等の情報を地図に書き込み、災害の全体像の把握や整理に利用可能

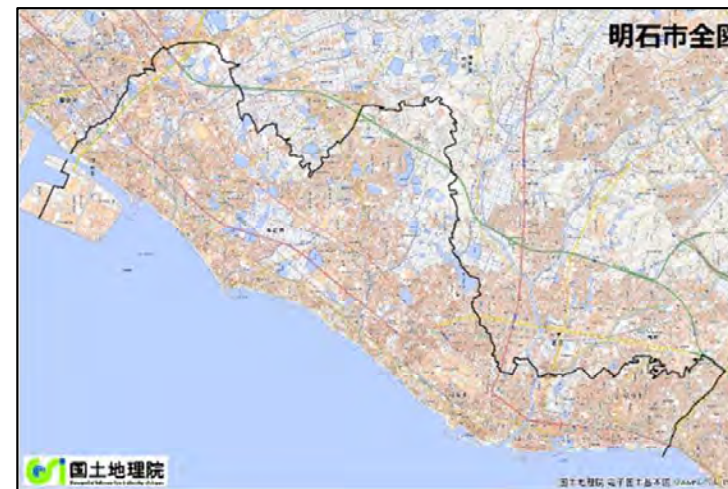
- 市町村単位の災害対策図として、市町村全域の最新の情報を掲載した全域図を提供
- 最大A0サイズの大判印刷に最適化
- UTMグリッド表示が可能

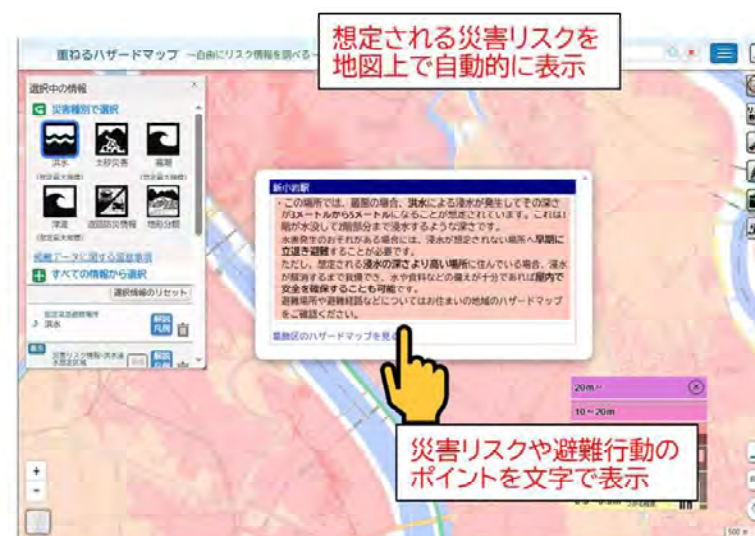
洪水、高潮のうち複数の浸水リスクが該当する場合、大雨の時にとるべき行動が複数表示されると混乱を来すことが想定されるため、浸水深が最も大きくなる災害種別の情報だけが表示されます。

災害種別ごとの浸水深については、それぞれの災害種別のアイコンをクリックしてご確認ください。
