# 災害時における国土地理院の対応

令和6年5月  
国土地理院 近畿地方測量部

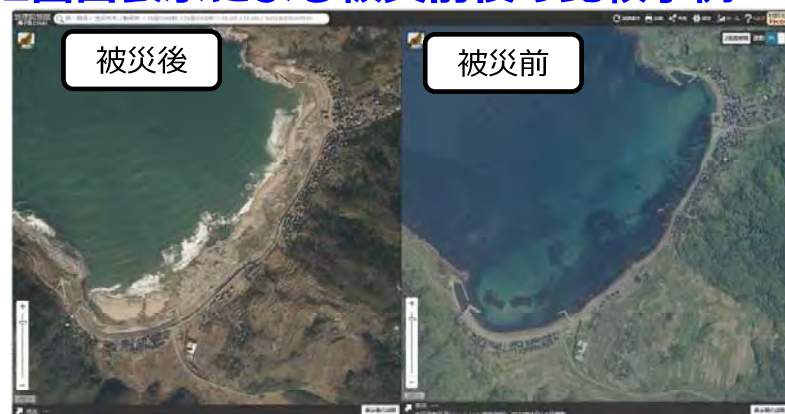
### ● 2画面表示による被災前後の比較事例

令和6年能登半島地震（石川県輪島市門前町皆月湾付近）  
【被災後（2024年1月11日）と被災前（2010年）】

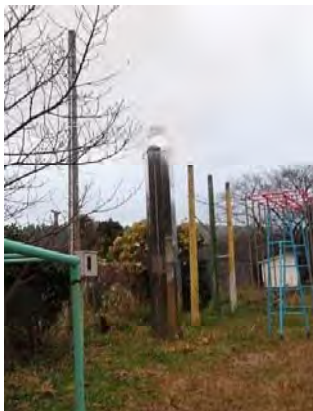
輪島2

- 能登半島に設置された電子基準点及び可搬型GNSS連続観測装置(REGMOS)で観測された地震前後のデータを解析
- 電子基準点「輪島2」で南西方向に2.0m程度の変動、1.3m程度の隆起
- REGMOS「M珠洲狼煙」で西北西方向に1.1m程度の変動、1.0m程度の隆起
- 電子基準点「舢倉島」で南東方向に0.3m程度の変動

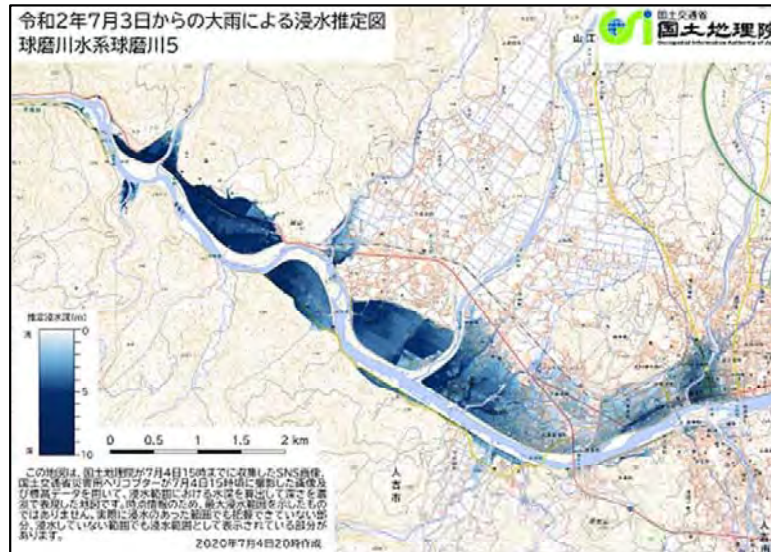
## 浸水推定図

- SNSや空中写真等の情報から浸水範囲を推定。
- 整備済みの標高データから浸水範囲の水深を算出して濃淡で表現。
- 被災状況の把握に活用可能。

（熊本県人吉市）

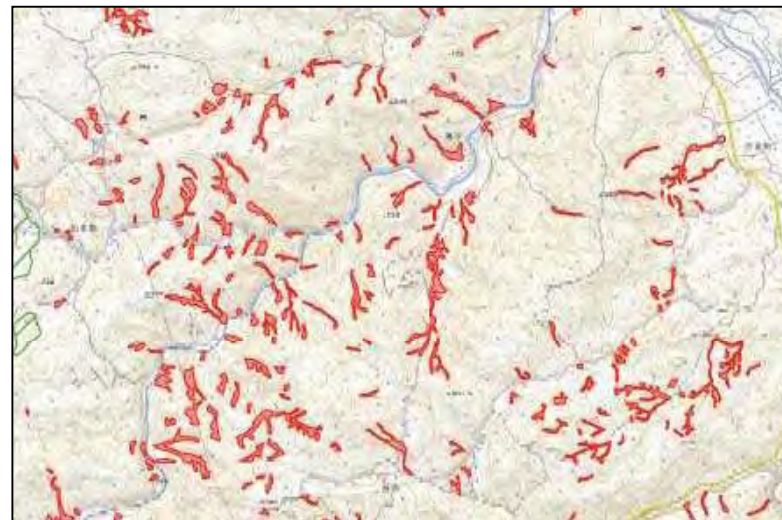
## 斜面崩壊・堆積分布図

- 10月20日から21日にかけて撮影した空中写真から、令和元年台風19号の豪雨によって生じたと考えられる**斜面崩壊等を判読**。10月24日に公開を開始。
- 現地対策本部等にて活用。

（宮城県丸森町）

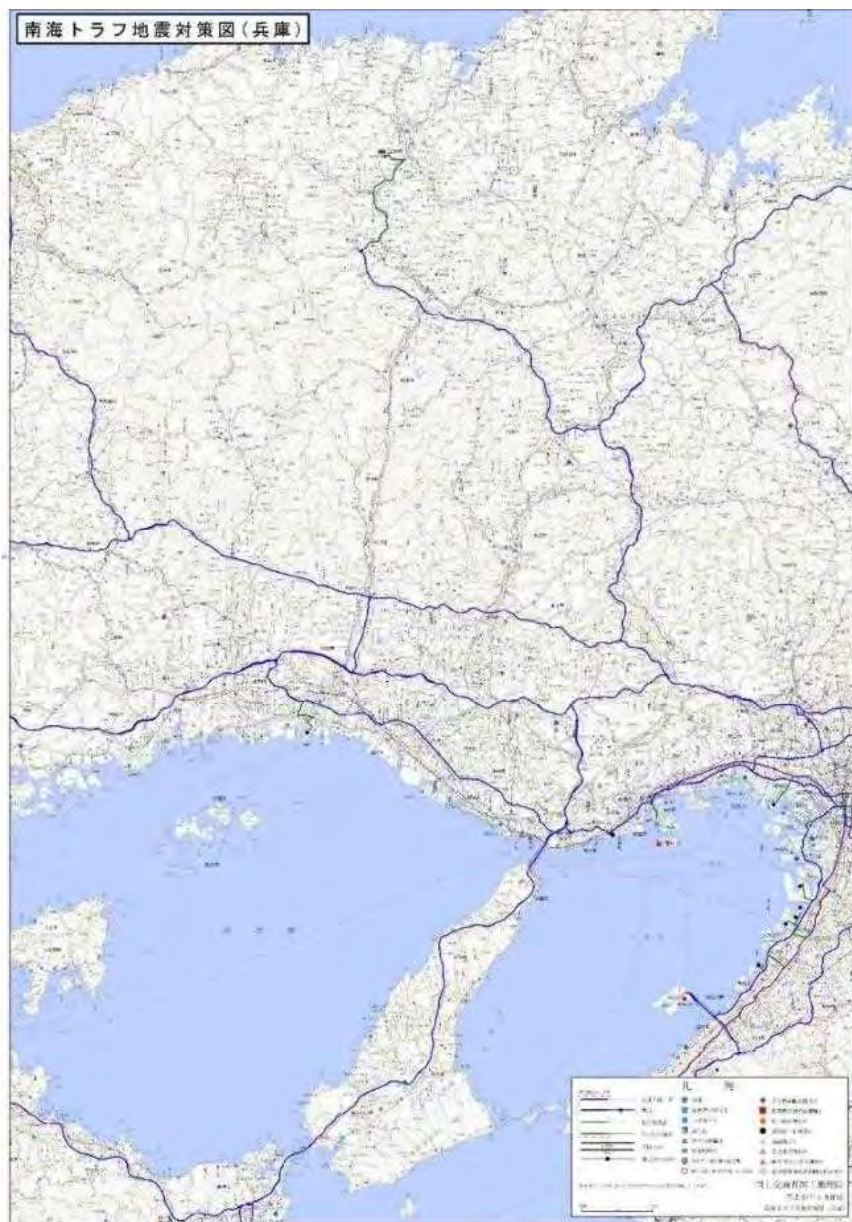
## 災害対策図

- 災害対策活動をする上で重要となる主要な道路、鉄道、ヘリポート、防災拠点等を掲載
- 平時には、防災計画、防災訓練等に利用可能
- 災害時は、被害情報や交通情報等の情報を地図に書き込み、災害の全体像の把握や整理に利用可能

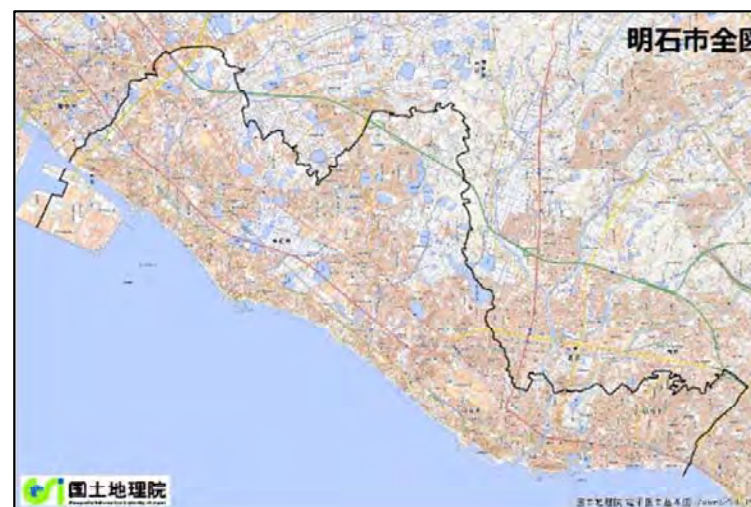
- 市町村単位の災害対策図として、市町村全域の最新の情報を掲載した全域図を提供
- 最大A0サイズの大判印刷に最適化
- UTMグリッド表示が可能

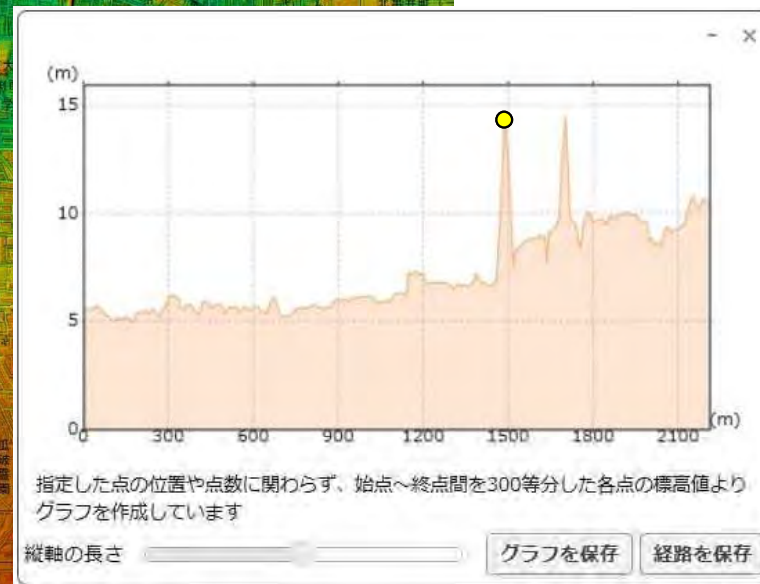
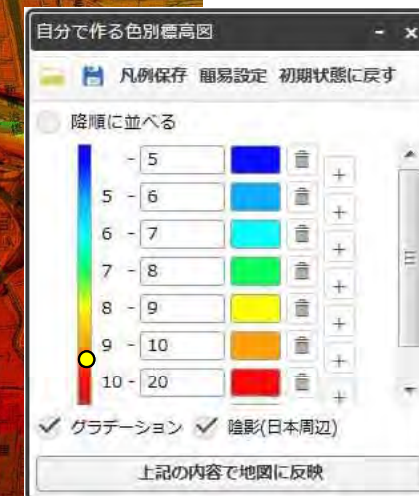
### －松原市天美北近郊－

- ・●を基準として青色が濃くなるほど標高が低い
- ・色別標高地形図・断面図も簡単に描画できる
- ・色調や作成範囲は任意に設定できる

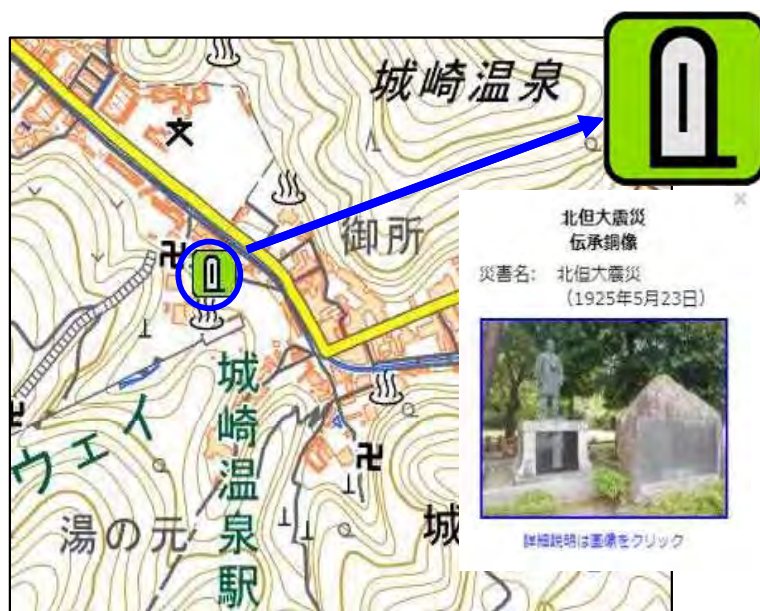
ウェブ地図「地理院地図」での地図表示

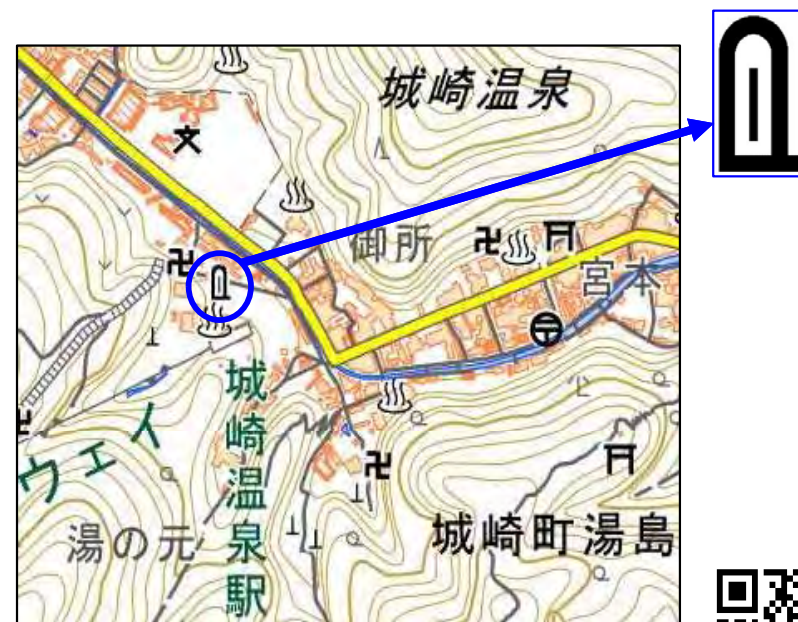
2万5千分1地形図の地図記号
