# 災害時における国土地理院の対応

令和6年5月  
国土地理院 近畿地方測量部

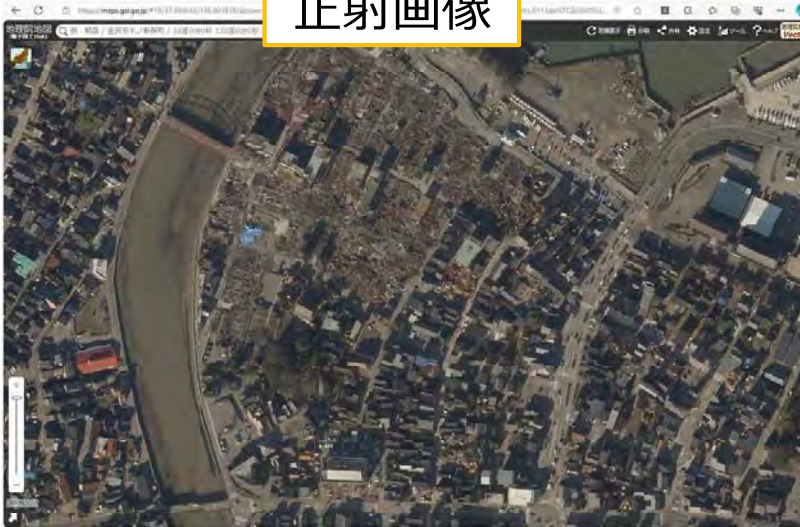
正射画像

令和6年能登半島地震  
(石川県輪島市中心部)

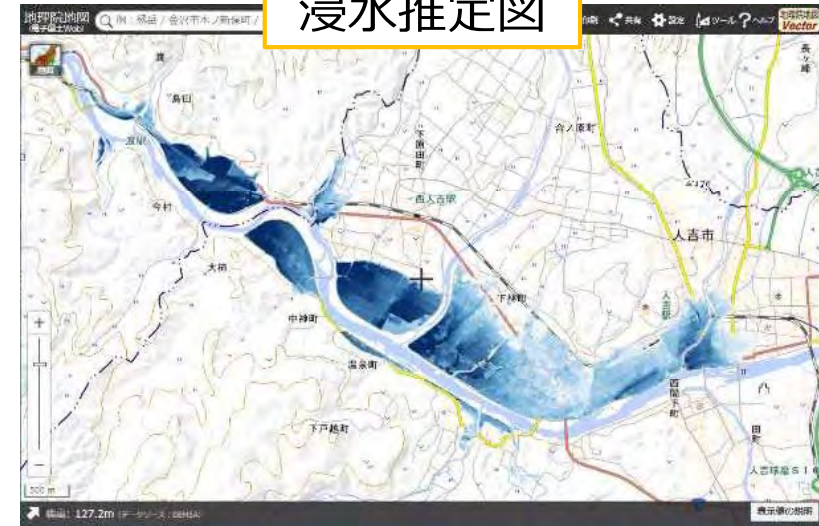
浸水推定図

令和2年7月豪雨  
(熊本県人吉市周辺)

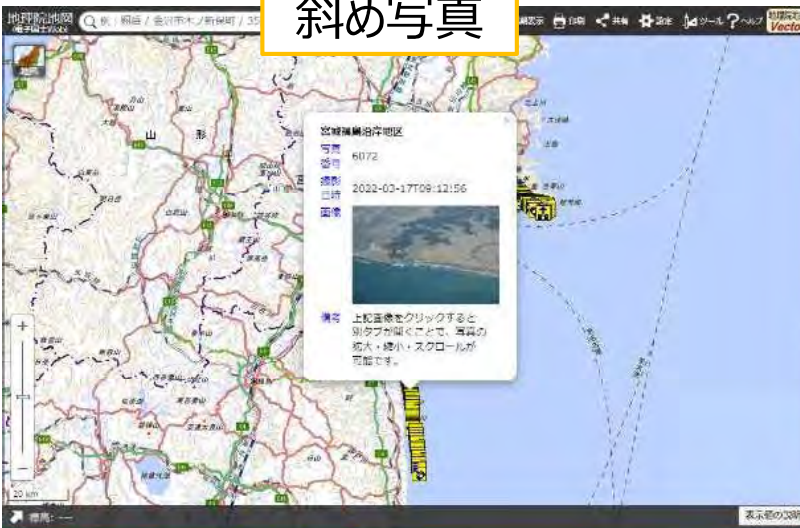
斜め写真

令和4年福島県沖の地震  
(宮城県沖周辺)

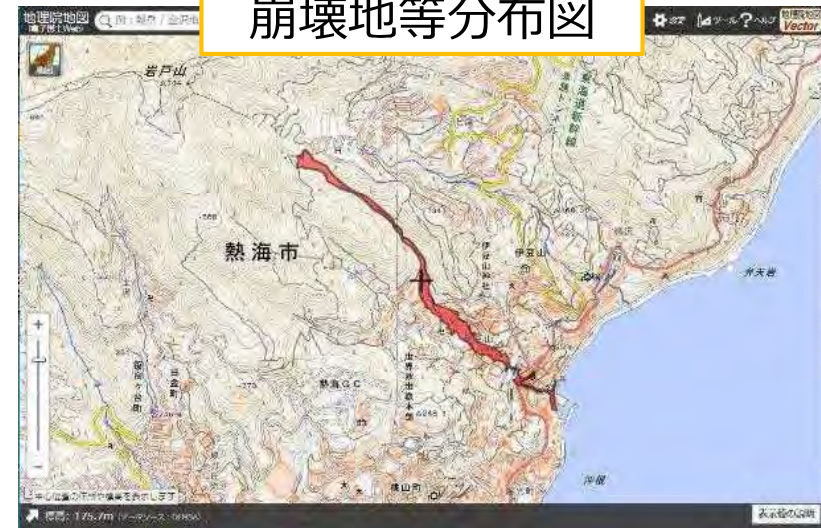
崩壊地等分布図

令和3年7月1日からの大雨  
(静岡県熱海市周辺)

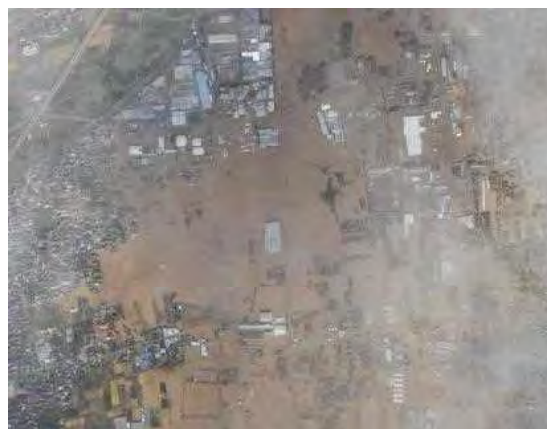
千曲川地区（長野市穂保付近）

10月13日撮影（垂直写真）

被災地の被害状況の全容を把握するため、10/12～10/21にかけて**空中写真の撮影を実施**。  
撮影にあたっては、被災した地方公共団体、関東地整、本省からの要望を踏まえ撮影地区を設定し、  
撮影後速やかに情報提供とホームページによる公開を行った。

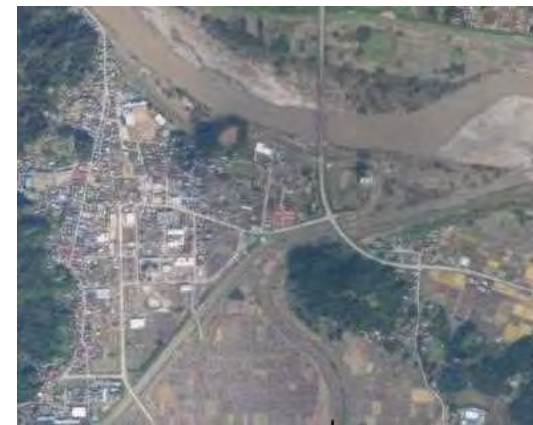
丸森地区（宮城県丸森町字鳥屋付近）

10月20日撮影（正射画像）

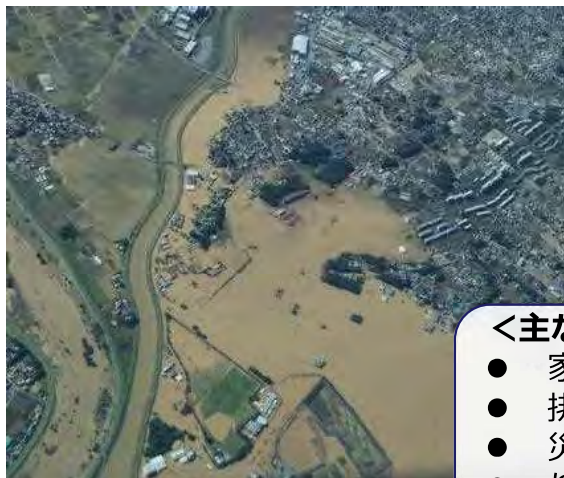
都幾川地区（埼玉県坂戸市大字紺屋付近）

10月13日撮影（斜め写真）

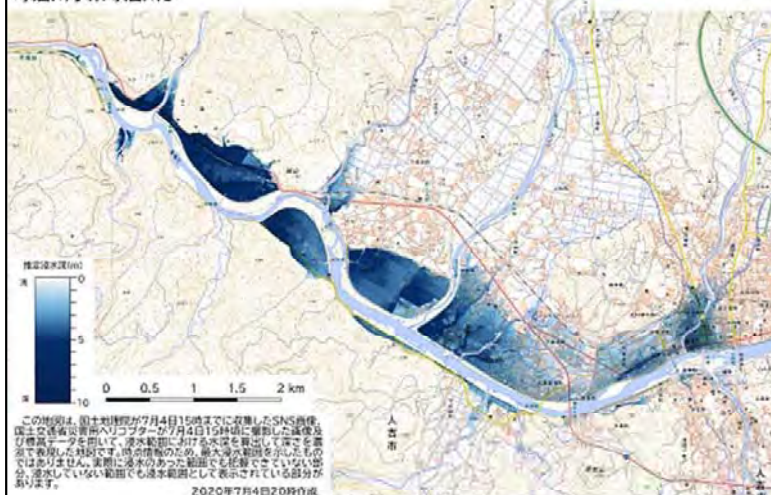
- (熊本県人吉市)

測量用航空機「くにかぜⅢ」による撮影結果等を判読し、災害情報をわかりやすく加工して提供します。

斜面崩壊・堆積範囲

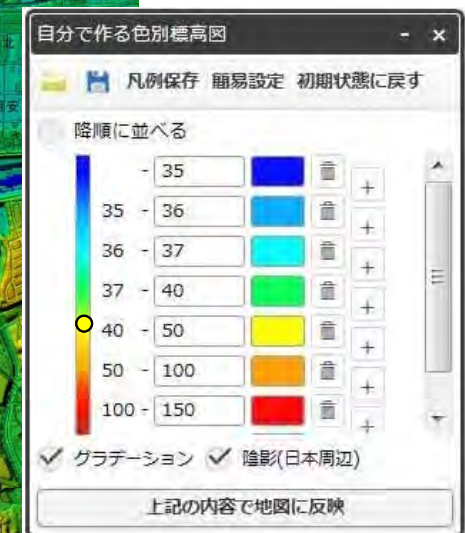
### －王寺駅近郊－

- ・○を基準として青色が濃くなるほど標高が低い
- ・色別標高地形図・断面図も簡単に描画できる
- ・色調や作成範囲は任意に設定できる

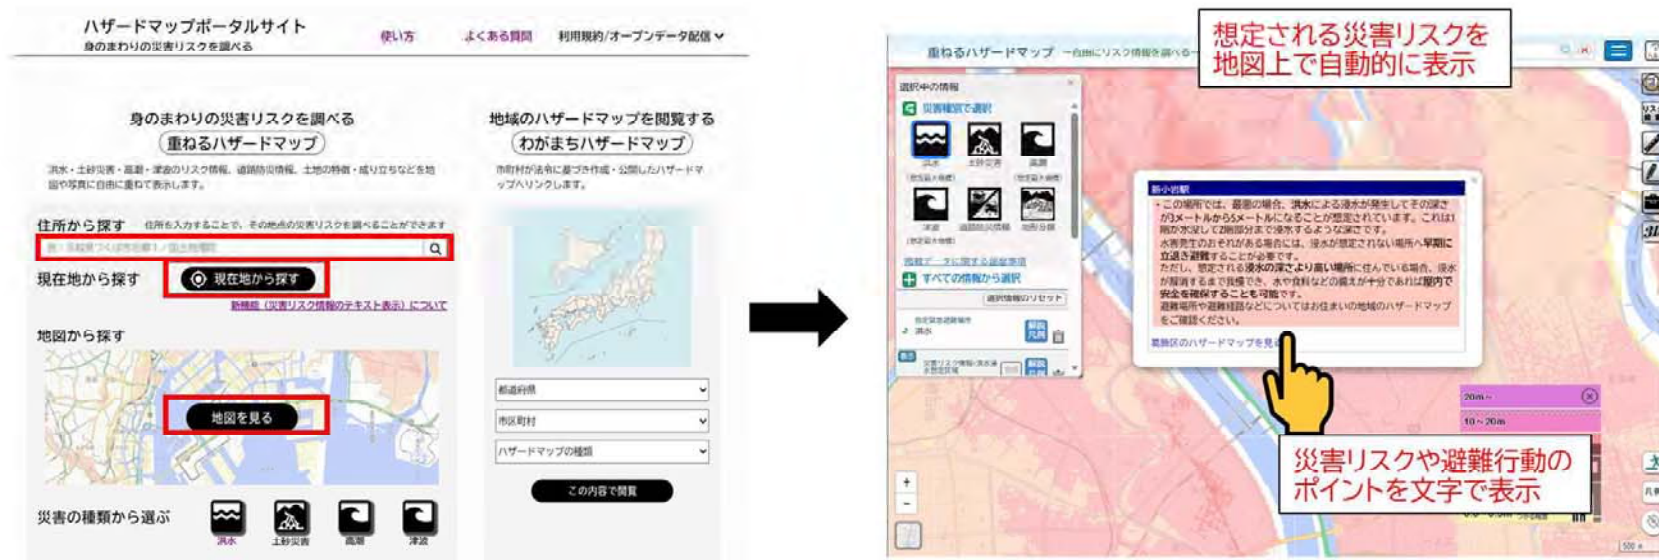
- 全国の災害リスク情報や防災に役立つ情報をまとめて閲覧することができる「**ハザードマップポータルサイト**」のリニューアルを行い、「重ねるハザードマップ」で住所入力や現在地検索するだけでその地点の災害リスクや災害時にとるべき行動が文字で表示される機能を追加した（令和5年5月）。
- トップページ構成を音声読み上げソフトに対応させるなど、Webアクセシビリティに配慮して変更した。

住所・現在地・地図から、調べたい地点を入力する

洪水、高潮のうち複数の浸水リスクが該当する場合、大雨の時のとるべき行動が複数表示されると混乱を来すことが想定されるため、浸水深が最も大きくなる災害種別の情報だけが表示されます。
