## 保田遊水地工事ニュース

工事：大和川保田遊水地水路設置他工事【（株）米杉建設】

# 工事：大和川保田遊水地内水取込樋門築造他工事【(株)森下組】

# 工事：大和保田遊水地掘削築堤他工事【(株)中和コンストラクション】

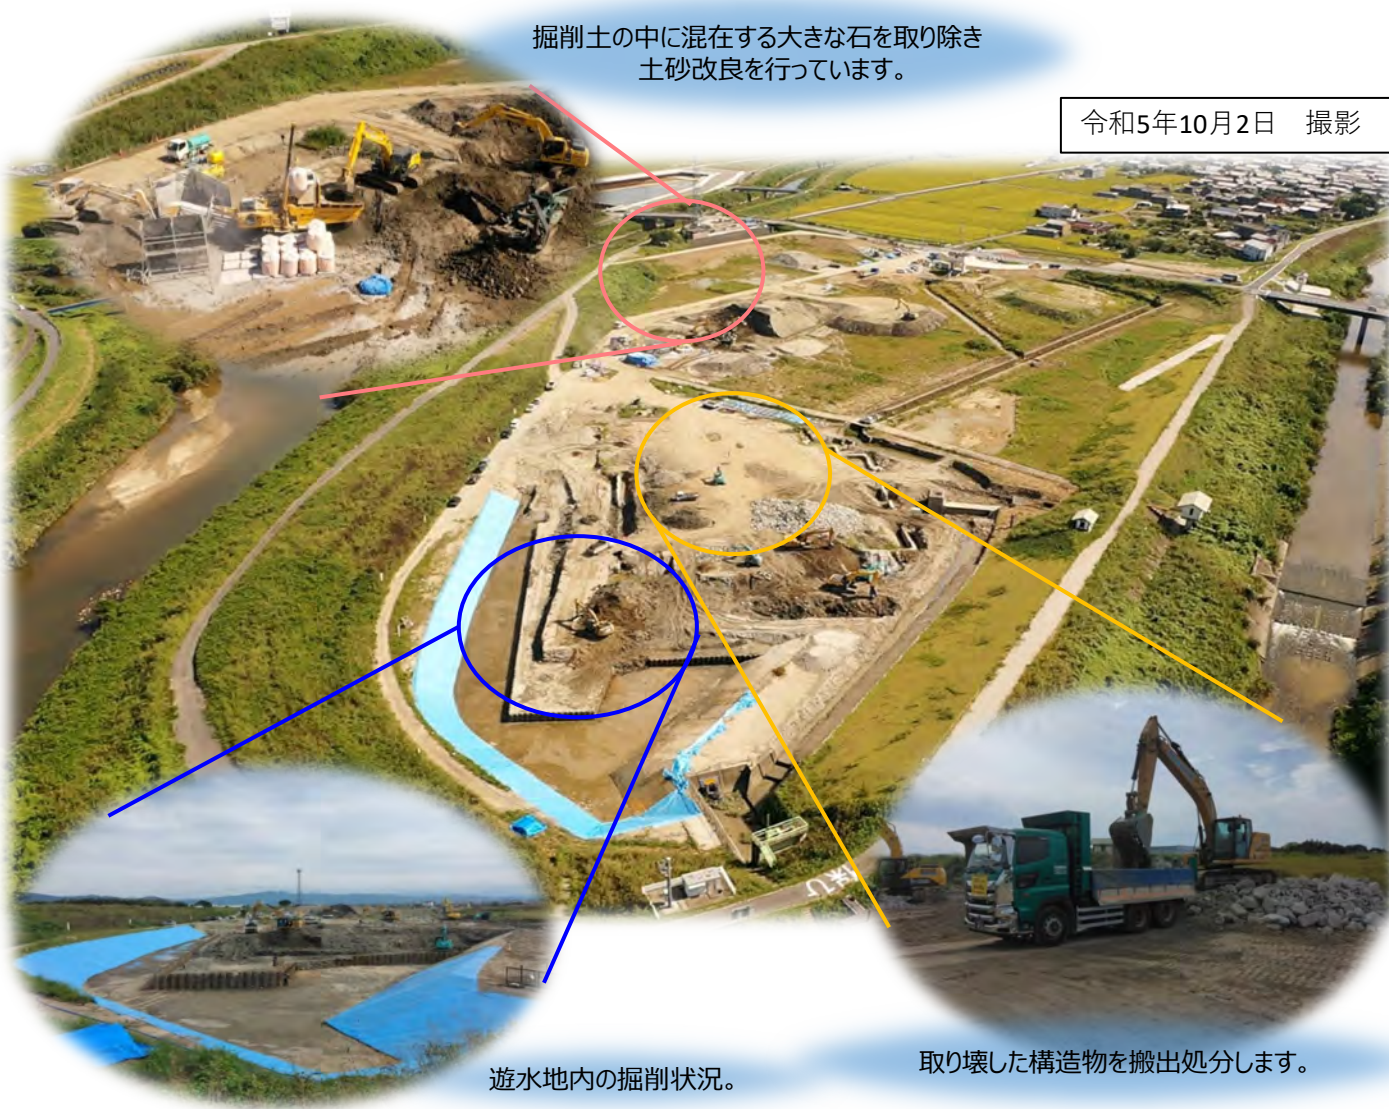
令和5年10月2日 撮影

掘削土の中に混在する大きな石を取り除き土砂改良を行っています。

遊水地内の掘削状況。

取り壊した構造物を搬出処分します。

○10月の作業は遊水地内の既存構造物の取壊し・処分、遊水地内を掘削するとともに改良ヤードへ運んだ土砂を堤防の盛土材として利用できるように改良を行っています。
