災害時における国土地理院の対応

令和 4年 6月

国土地理院 近畿地方測量部

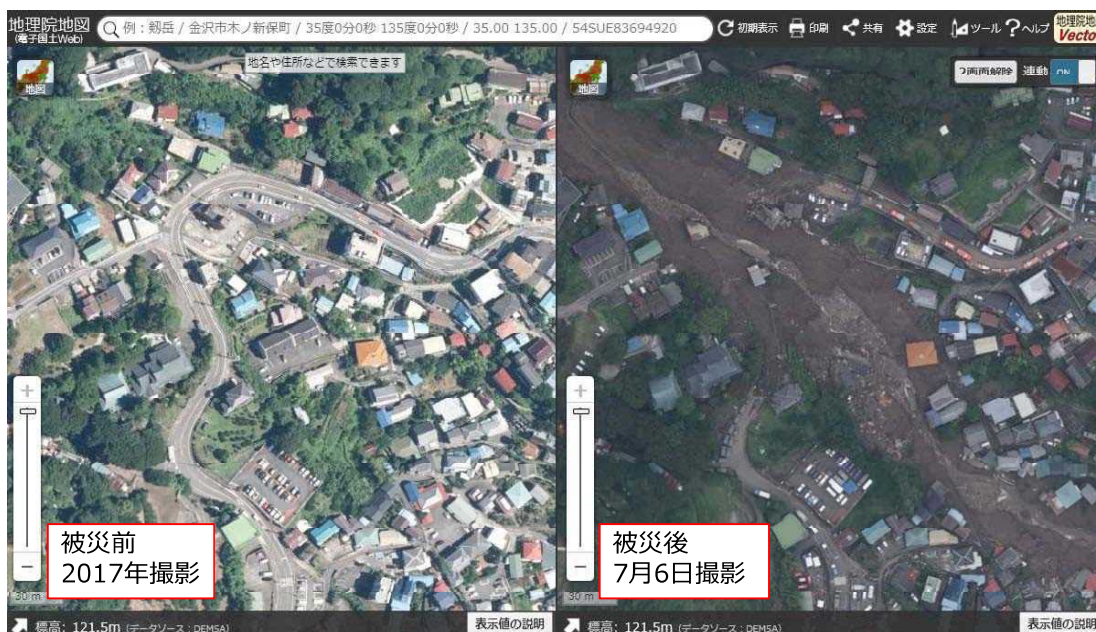
地理院地図での被災前後写真の比較

空中写真の緊急撮影（斜め写真・垂直写真）を実施

○ ウェブ地図「地理院地図」で簡単に被災前の写真と比較することができる。

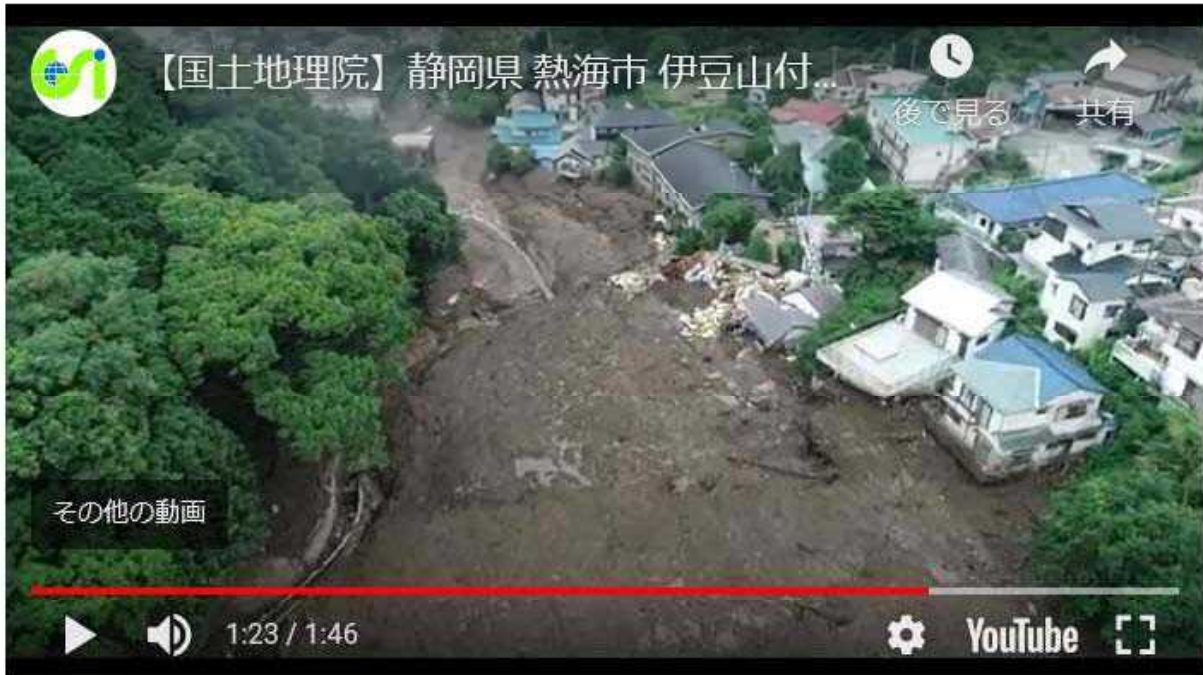
UAVによる被災状況把握

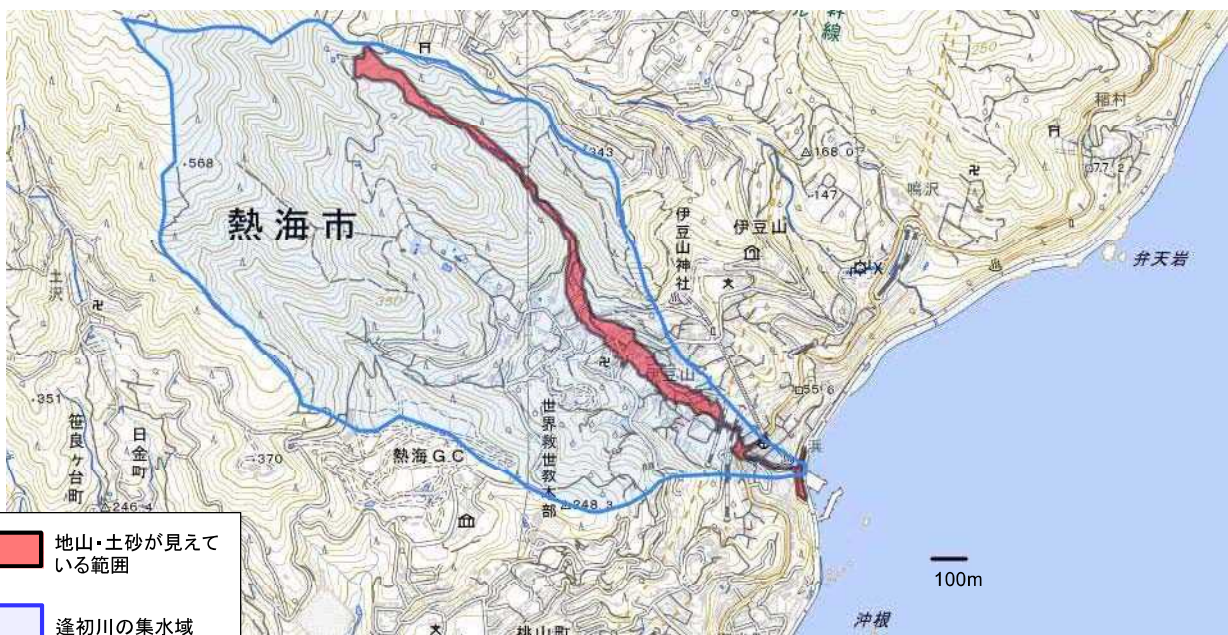
判読による状況把握（崩壊地等分布図）

- この情報は、国土地理院が7月6日に撮影した空中写真から、地山・土砂が見えている部分を判読したものです。現地踏査は実施していないことから、実際に梅雨前線に伴う大雨により崩壊等のあった箇所でもプロットできていない場合や、梅雨前線に伴う大雨による崩壊地以外の箇所を判読している場合があります。
 - 崩壊地の位置を把握するための資料で、人家等に被害のない箇所もプロットしています。
- 2021年7月6日作成

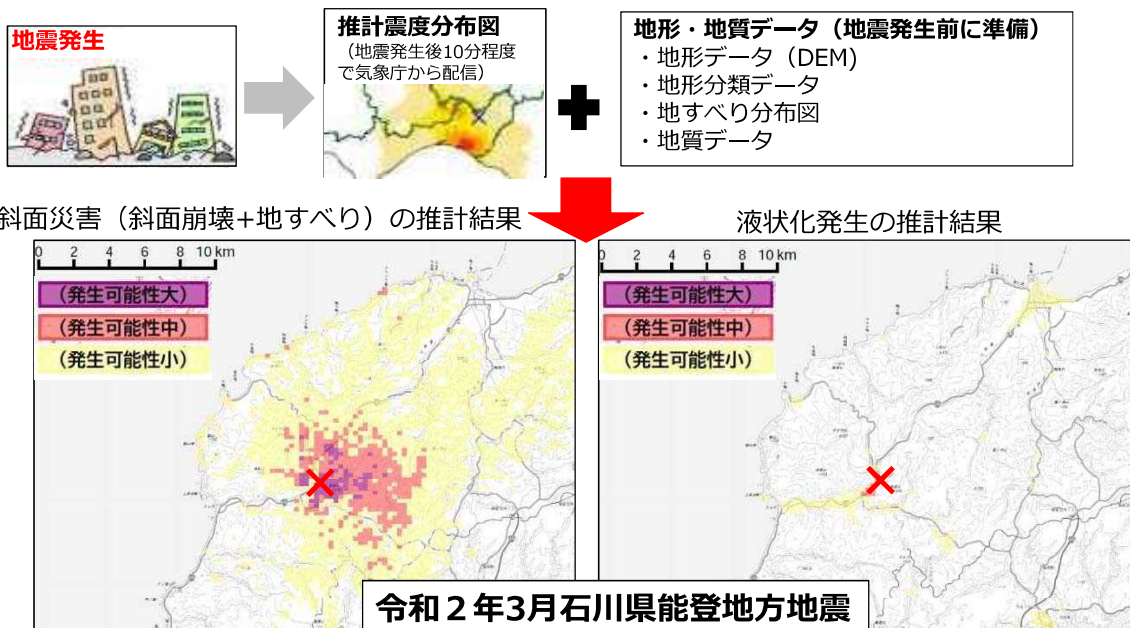
1. 地震時地盤災害推計システム (SGDAS) 【地震】

- 震度5強以上の地震発生後15分以内に斜面災害と液状化の概略発生位置と規模を推計
- 気象庁発表の震度分布データと地形・地質等のデータを元に災害を推計
- 被害推定、現地の情報収集や調査の目安としての利用を想定。ピンポイント予測ではない
- 現地から情報が入るまで (特に夜間・山間部) の災害対応の方針決定に役立つ

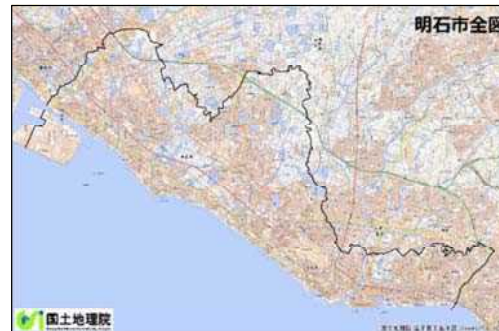
2. 災害対策図【地震】【津波】【風水害】

- 災害対策活動をする上で重要となる主要な道路、鉄道、ヘリポート、防災拠点等を掲載
- 平時には、防災計画、防災訓練等に利用可能
- 災害時は、被害情報や交通情報等の情報を地図に書き込み、災害の全体像の把握や整理に利用可能

- 市町村単位の災害対策図として、市町村全域の最新の情報を掲載した全域図を提供
- 最大A0サイズの大判印刷に最適化
- UTMグリッド表示が可能

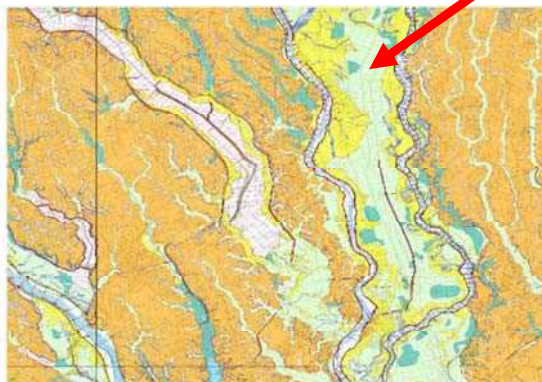
4. 治水地形分類図【風水害】

大分類	中分類	小分類	細分類	記号
山地				
台地・段丘		段丘面		
		崖(段丘崖)		
		浅い谷		
低地		山麓堆積地形		
		扇状地		
		氾濫平野		
		氾濫平野	後背湿地

- 扇状地、自然堤防、旧河道、後背湿地などの詳細な地形分類及び河川工作物等が色分けされた地図
- 扇状地の広がりや氾濫平野の広がりから、過去の土砂流出の範囲や過去の洪水による浸水範囲など地域特有の土地の成り立ちを反映
- 土砂災害や洪水の浸水時に被害の全体像の予測や分析等に有効な情報

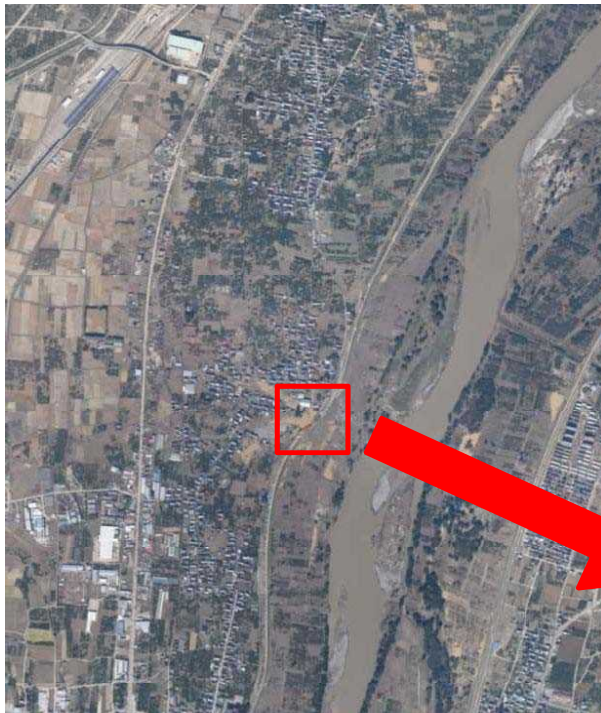
令和元年10月16日撮影
長野県長野市穂保付近

6. 垂直写真による正射画像【地震】【津波】【風水害】

- 垂直写真を基に地図と重なるように歪みを補正した画像
- 地図と重ね合わせることで、崩壊や浸水などによって被災した箇所を的確に確認可能
- 住所などの文字情報や記号を重ね合わせて表示することで、被災状況を容易に把握でき、現地での復旧、復興支援等、様々な利用が可能

堤防決壊
付近を拡大

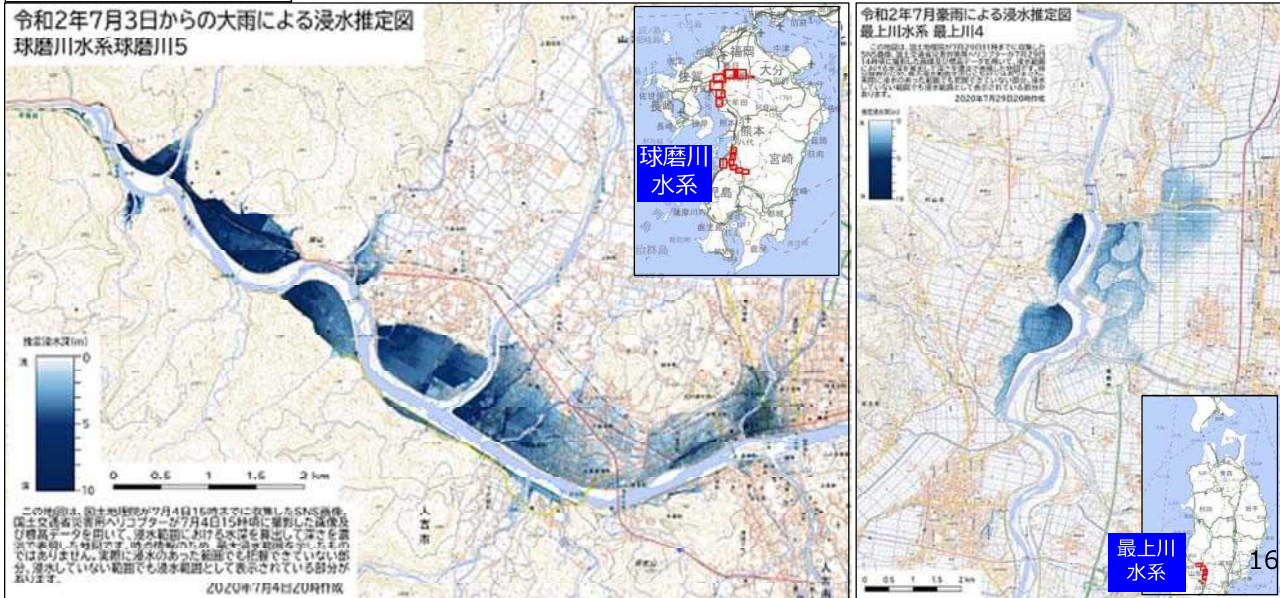
- SNSや空中写真等の情報から浸水範囲を推定
- 整備済みの標高データから浸水範囲の水深を算出して濃淡で表現
- 被災状況の把握に活用可能

球磨川浸水推定図 (7/4作成)

最上川浸水推定図 (7/29作成)

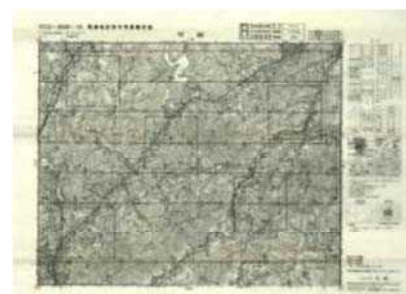
- 航空機に搭載した航空カメラを使って撮影した垂直写真
- 撮影地域や撮影時期によって、モノクロ（白黒）・カラー、撮影範囲、撮影縮尺が異なる
- 過去に撮影した空中写真（垂直写真）を使えば、時系列比較による土地の変化の把握が容易

標定図(写真撮影地点を示した地図)も提供
