# 災害時における国土地理院の対応

令和 5年 7月

国土地理院 近畿地方測量部

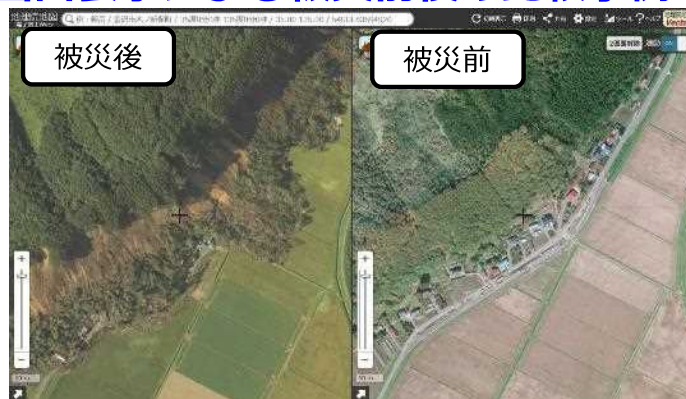
北海道胆振東部地震（北海道厚真町吉野付近）  
【被災後（2018年9月6日）と被災前（2011年）】

2画面表示で被災状況が視覚的にわかる

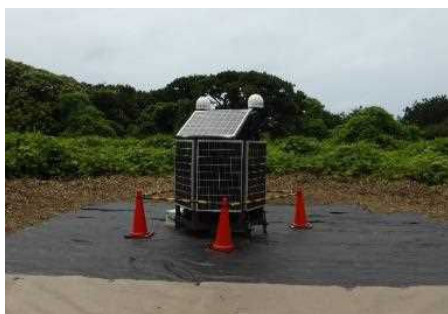
M珠洲狼煙

- 震源域周辺の可搬型GNSS連続観測装置（REGMOS）及び電子基準点で観測された5月8日までのデータを解析
- REGMOS「M珠洲笹波」で南西方向に9cm程度、電子基準点「珠洲」で西南西方向に2cm程度の水平変位
- REGMOS「M珠洲狼煙」では13cm程度の隆起

- ・ 電子基準点をサポートし詳細な地殻変動を捉えることが可能
- ・ 現在は有珠山、浅間山、富士山など主な火山地域に配置

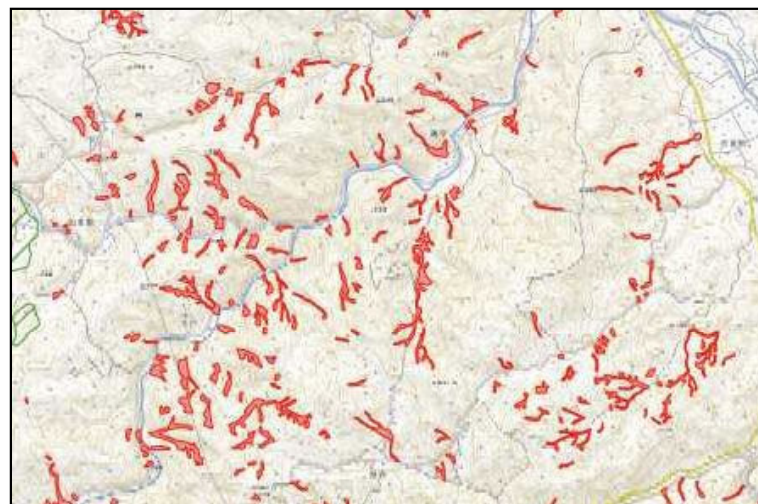
### 斜面崩壊・堆積分布図

- 10月20日から21日にかけて撮影した空中写真から、令和元年台風19号の豪雨によって生じたと考えられる斜面崩壊等を判読。10月24日に公開を開始。
- 現地対策本部等にて活用。

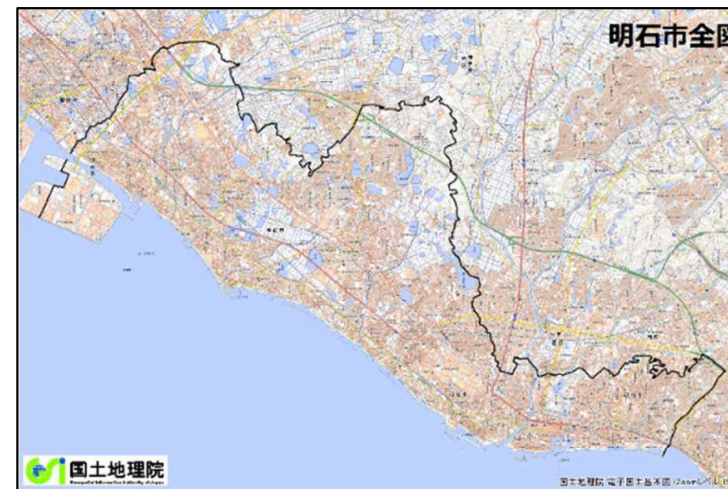
- 市町村単位の災害対策図として、市町村全域の最新の情報を掲載した全域図を提供
- 最大A0サイズの大判印刷に最適化
- UTMグリッド表示が可能
