大和川支川の改修状況について

■石川水系の計画諸元と改修状況の経緯

■西除川水系の計画諸元と改修状況の経緯

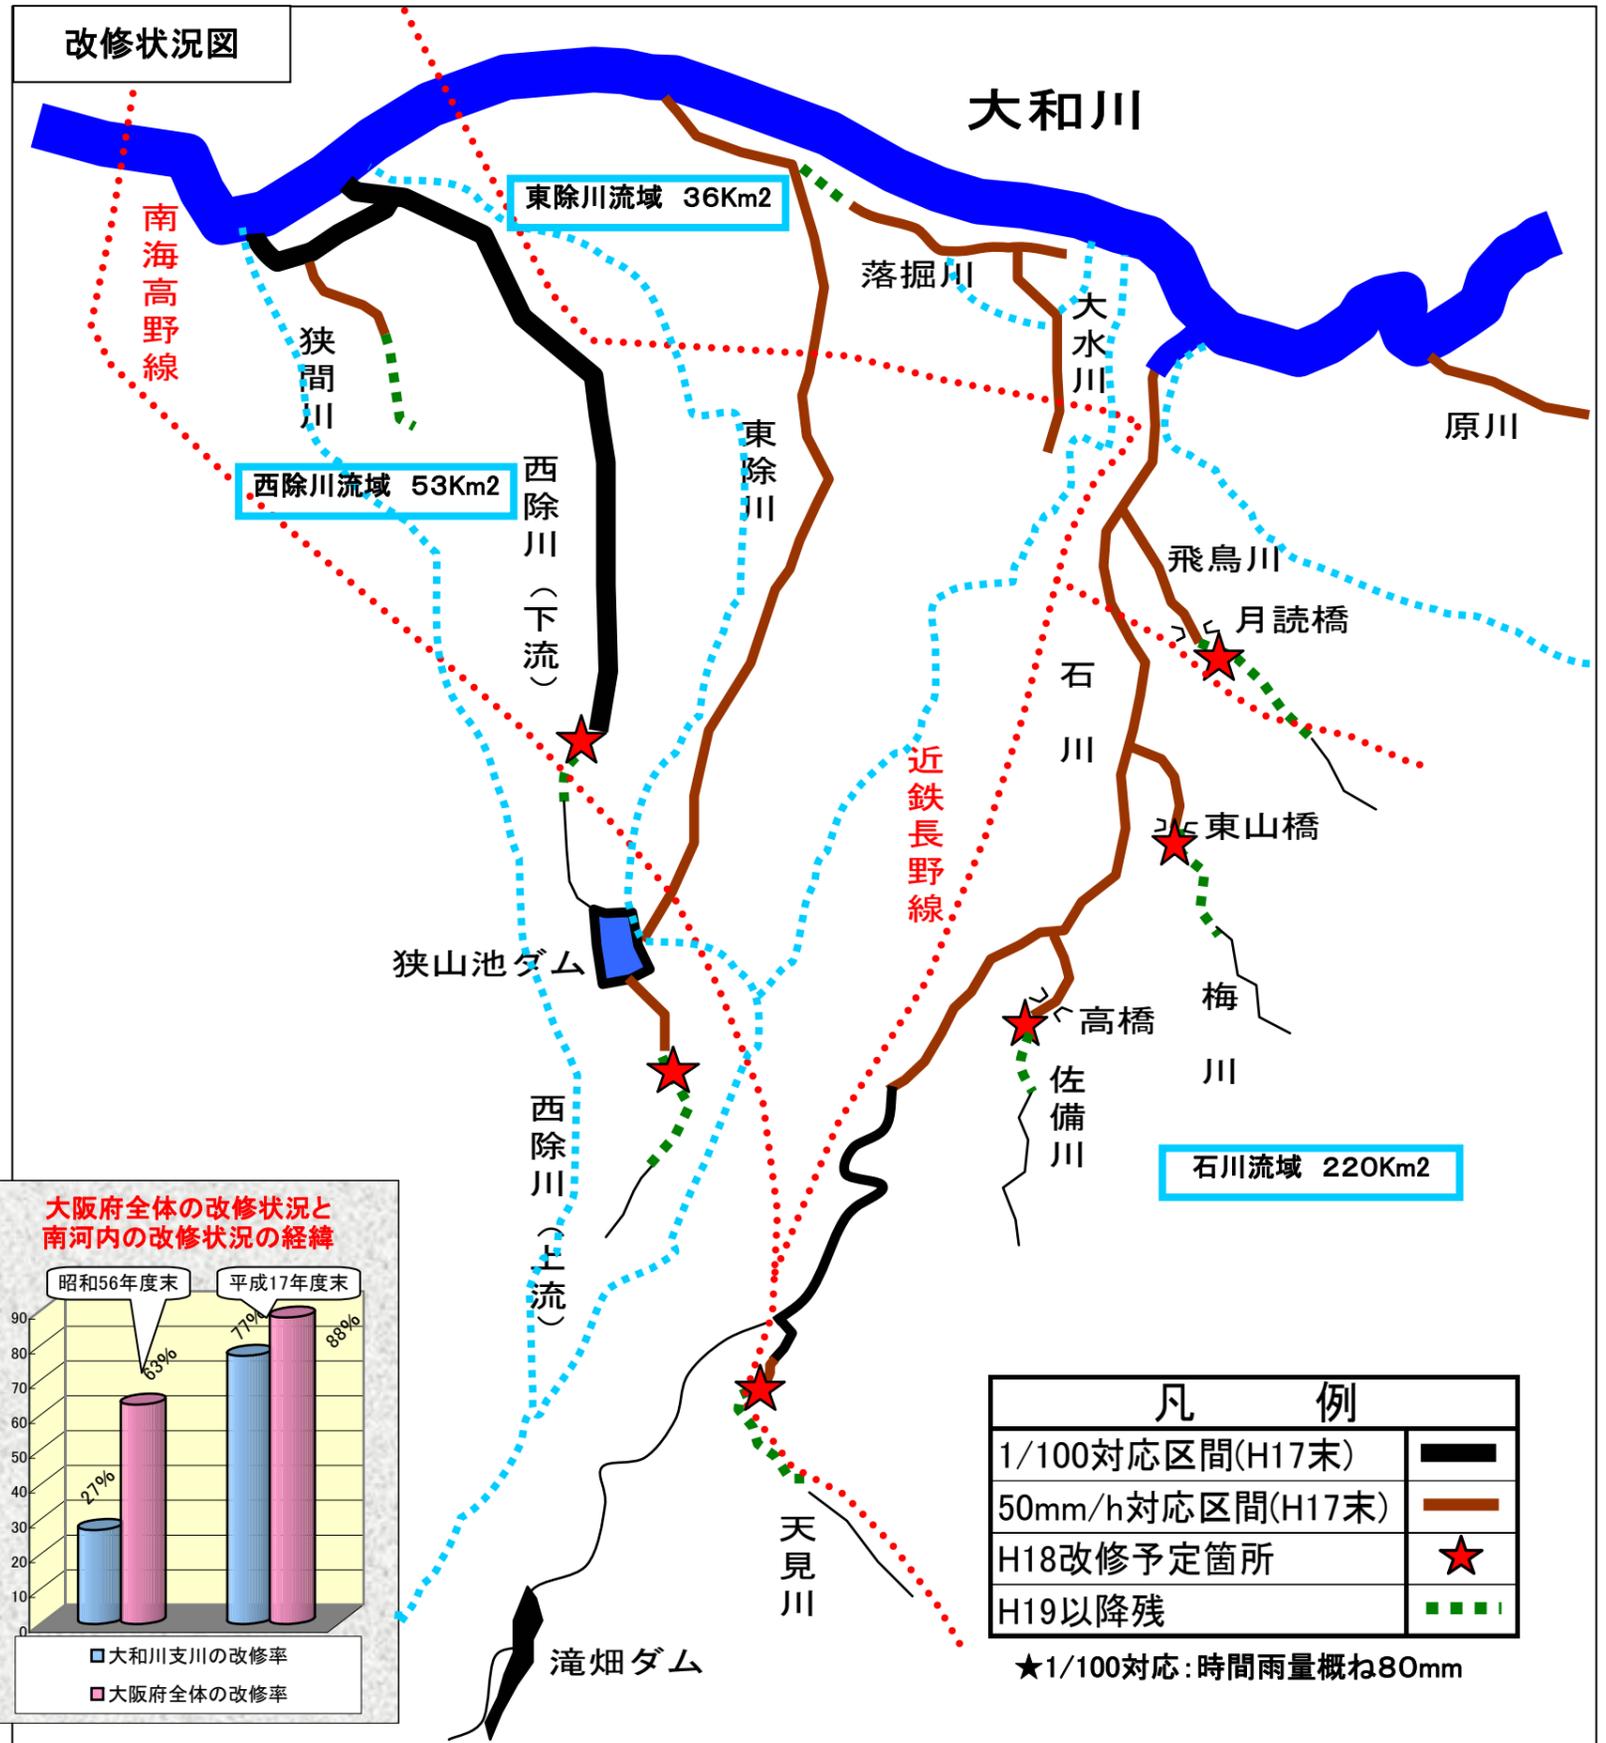
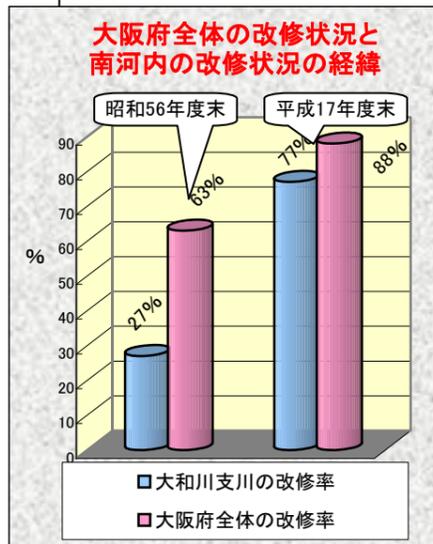
改修状況図

★1/100対応:時間雨量概ね80mm
