大和川水系河川整備計画原案(たたき台)

平成23年3月

国土交通省 近畿地方整備局

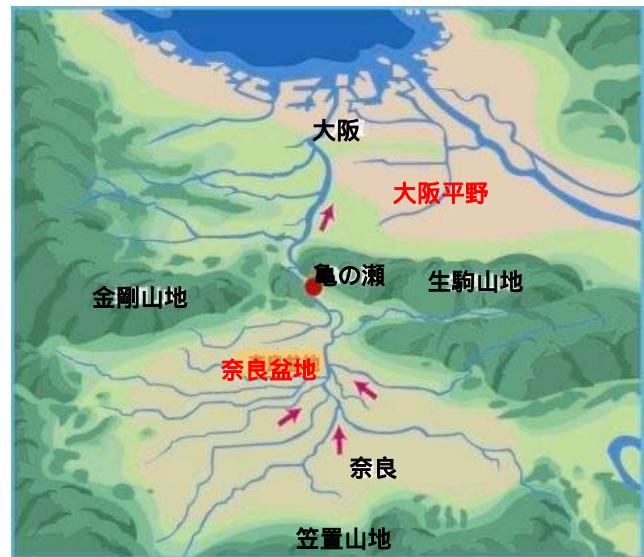
図 1.11 流域の鳥瞰図

奈良盆地では、放射状に広がる多くの支川が本川に集中して合流するため、河川のはん濫や内水被害が発生しやすい地形となっている。さらに、昭和 30 年代後半から流域の都市化が急速に進んだうえ、水田・ため池等の保水機能が減少している。

また、亀の瀬狭窄部の上流付近は、勾配の緩い地形特性と狭窄部のせき上げにより、洪水時に本川水位が上昇しやすく、これによるはん濫や内水等、被害を受けやすい地形的特性を有している。

下流部の大和川は、柏原地点から北上し淀川と合流していたが、江戸時代に淀川と分離され流路を西向きに付け替えられたため、大阪平野の高い位置を流れている。

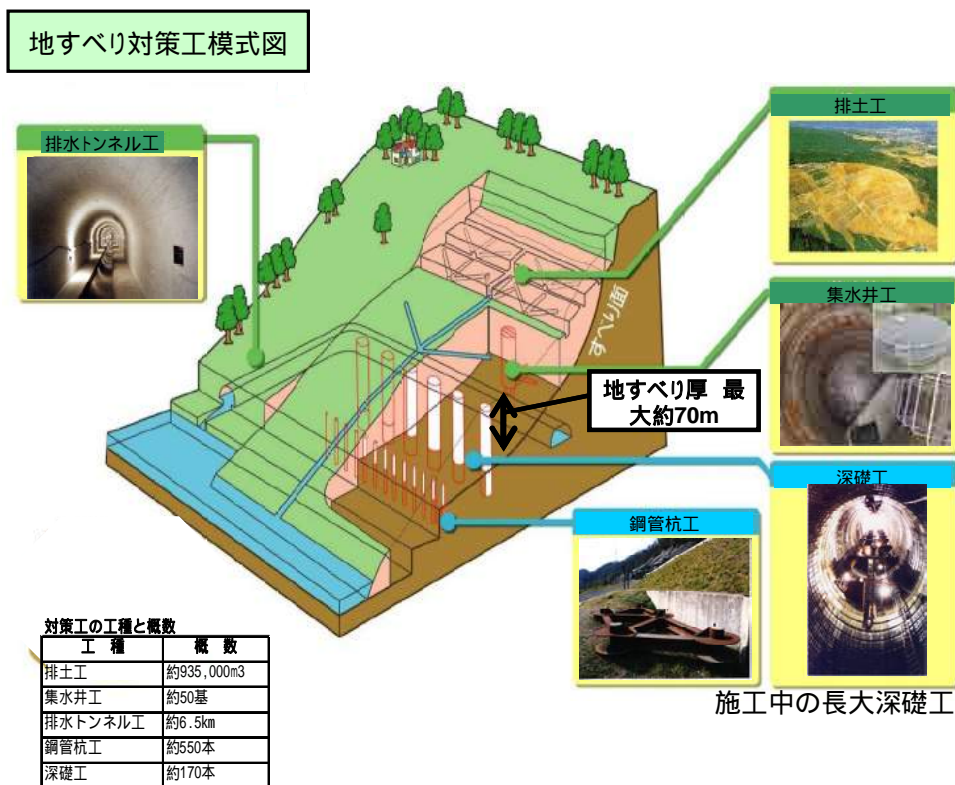
図 1.18 亀の瀬地すべり対策工模式図

その後、昭和 34 年（1959 年）に地すべり防止区域が指定され、地すべり防止基本計画を策定し、昭和 37 年（1962 年）から直轄地すべり防止対策事業を実施している。また、昭和 42 年（1967 年）、清水谷地区で再び地すべりが発生し、峠地区も影響を受けて活動しはじめ、両地区併せて約 50ha に及ぶ地すべりとなった。地すべり防止対策については、抑止工として深礎工、鋼管杭工、抑制工として排水トンネル工、集水井工等の整備を実施し、平成 22 年度（2010 年度）には、対策工事を完了する見通しである。

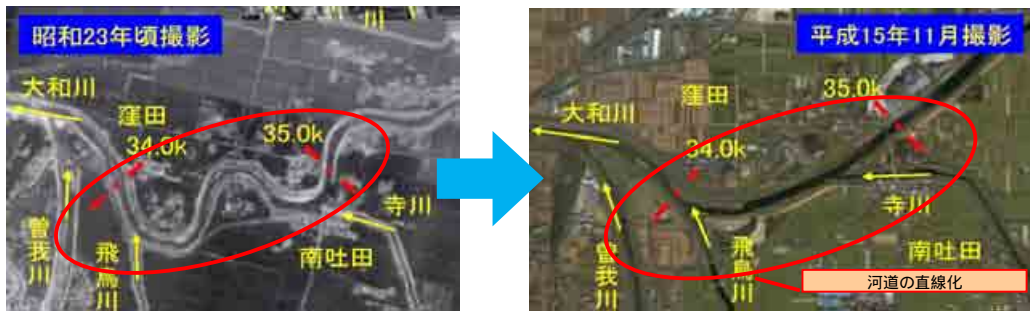
図 2.5 捷水路による瀬淵の減少(大和川 35k 付近)

中流部は、奈良盆地の田園や農業用排水路としての機能も兼ねた支川と一体的な河川環境を呈し、長らくその歴史を刻んできたが、近年の護岸整備、^{しゅうすいりょう}捷水路整備などの河川整備により、瀬・淵や水際植生が減少し、魚類の生息場や稚魚の避難場等の環境が減少している。田園や支川と水域の連続性で見れば、一部の堰や樋門の合流部の落差が、アユ、ウグイなどの回遊性魚類の遡上・降下やナマズ等のかつて川と流域の田園や支川とを往来していた魚類等の移動の障害となっている。またカワウ（鳥類）については、ねぐらでの糞害による水質汚濁やマダケが枯れつつあるなど、環境の悪化が懸念されている。

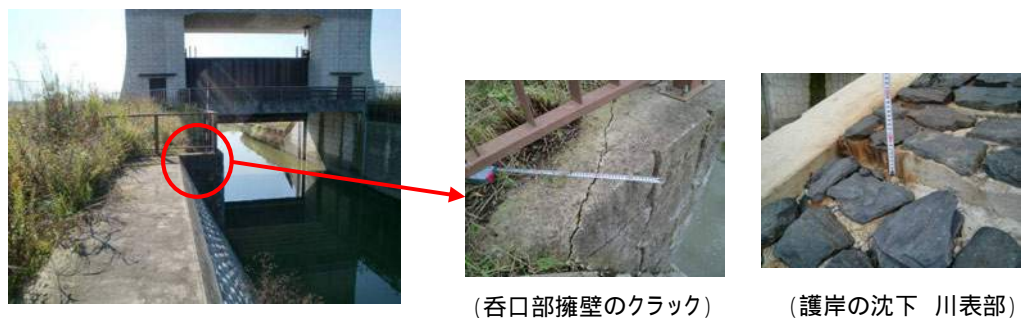
写真 4.8 モニタリング調査による変状確認 (樋門の例)

逆流防止機能、排水の流下の機能等を保全するため、クラック、コンクリートの劣化、沈下等の変状等、各々の施設が維持すべき機能が低下するおそれがある場合に、モニタリングを継続し、変状の状態から施設の機能の維持に重大な支障が生じると判断した場合には必要な対策を実施する。

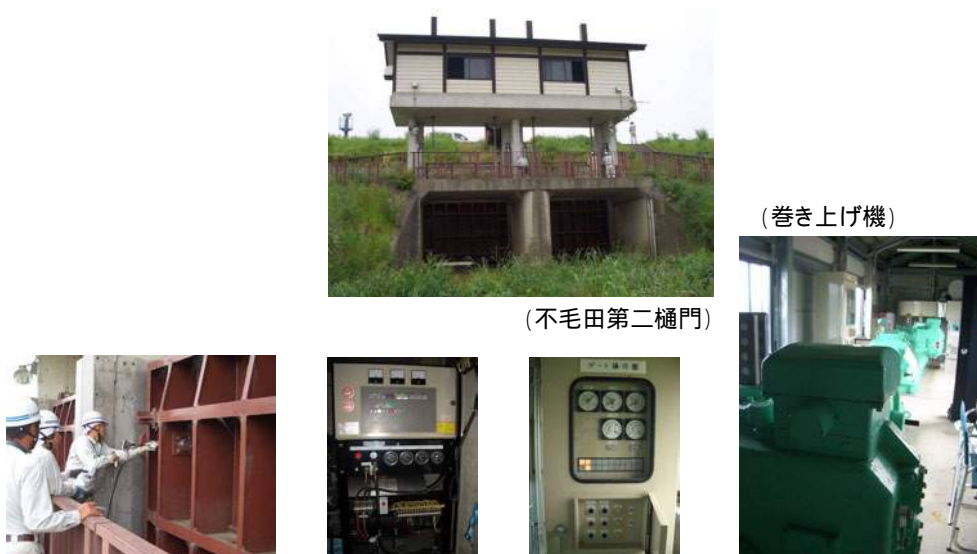
写真 4.9 機械設備の点検状況

施設が確実に操作できるように、「河川用ゲート・ポンプ設備点検・整備・更新マニュアル(案)」に基づき点検等を実施する。異常音や腐食等が確認され、変状の状態から施設の機能の維持に重大な支障が生じると判断した場合には必要な対策を実施する。
