大和川水系河川整備計画原案(たたき台)

平成 23 年 11 月

国土交通省 近畿地方整備局

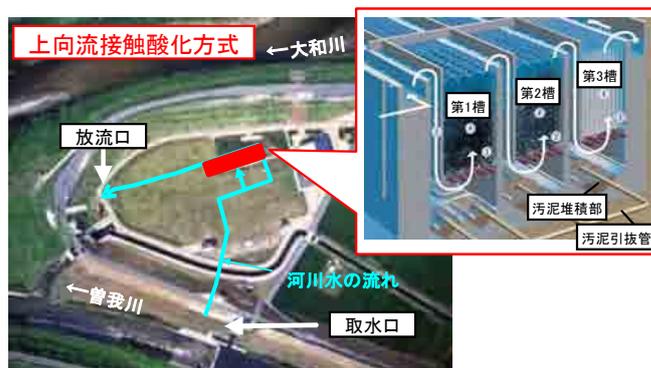
図 1.21 曾我川浄化施設

河道内においては、国内最大規模の曾我川浄化施設(上向流接触酸化方式)や富雄川浄化施設・飛鳥川浄化施設(礫間接触酸化方式)をはじめ、瀬と淵方式や薄層流方式等の河川浄化施設が整備されている。

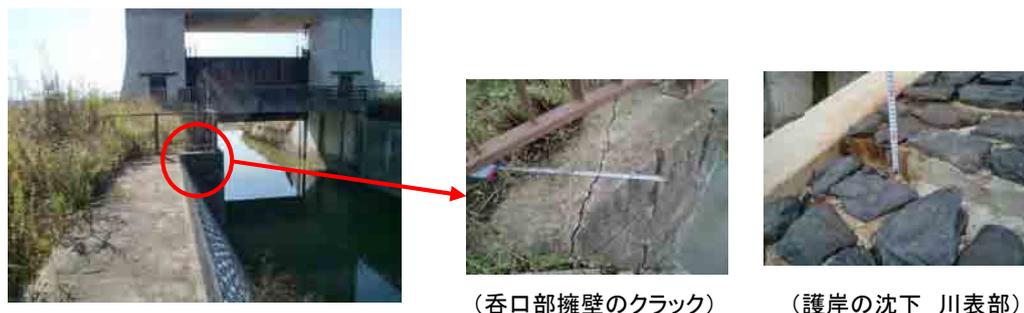
写真 4.8 モニタリング調査による変状確認(樋門の例)

逆流防止機能、排水の流下の機能等を保全するため、クラック、コンクリートの劣化、沈下等の変状等、各々の施設が維持すべき機能が低下するおそれがある場合に、モニタリングを継続し、変状の状態から施設の機能の維持に重大な支障が生じると判断した場合には必要な対策を実施する。

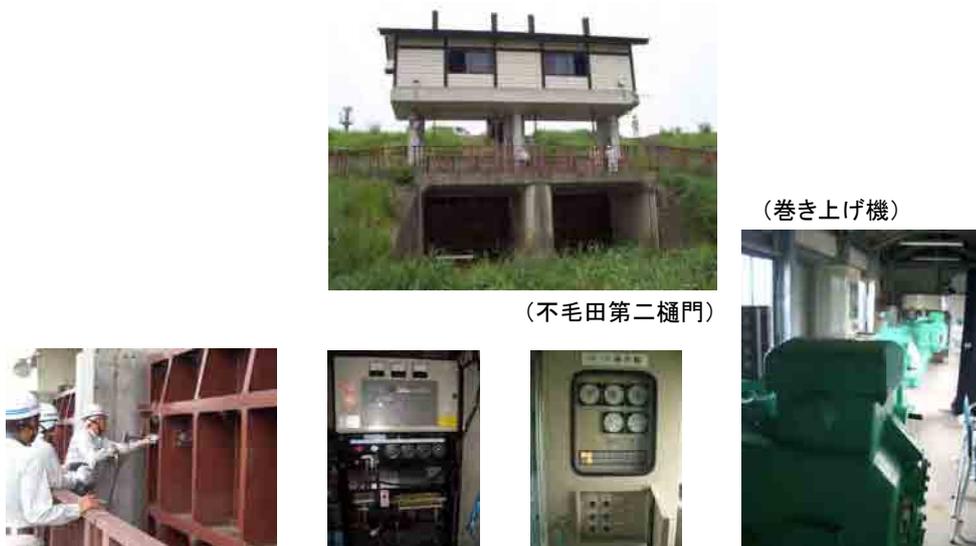
写真 4.9 機械設備の点検状況

施設が確実に操作できるように、「河川用ゲート・ポンプ設備点検・整備・更新マニュアル（案）」に基づき点検等を実施する。異常音や腐食等が確認され、変状の状態から施設の機能の維持に重大な支障が生じると判断した場合には必要な対策を実施する。
