分割区間3モニター活動 淀川新橋上流河川距離標23.0KMP～枚方大橋淀川河川距離標25.7kmp

区間割の第3区間でモニタ活動。今回も堤防天端と高水敷通路を歩き現況確認を行った。

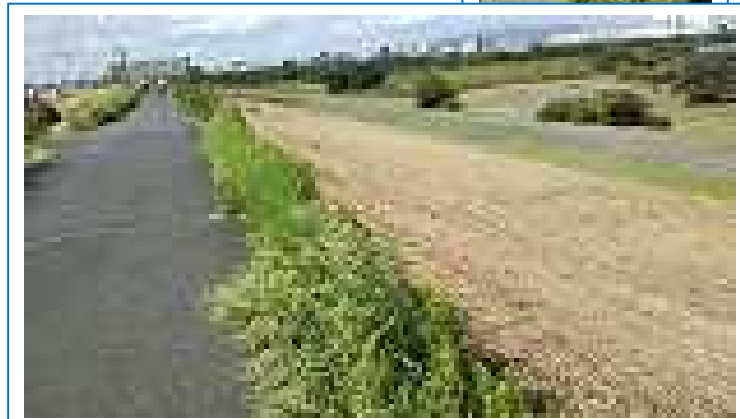
通路敷きに刈込部があれば
通路の余裕ができる
利用者の安心感に繋がるのでは？

季節柄、草木の成長が早く管理作業が大変と思うが、少しの作業で利用者の利用感が違うので工夫されたら良いと意見を寄せていたが、上記写真の通り残存部分がある。管理区分の関係かもしないが、利用する者にとっては、折角、管理作業がなされ、環境整備がなされているのに』と違和感を感じた。

工夫次第でより良い状態になると思うので実施方法等にご配慮願いたい。貴河川事務所の効率ある事業展開に大きく期待を寄せるものである。(権原を有する他機関との調整等)

レポートにてご指摘のとおり管理区分の関係から生じたものです。

レポートの写真の箇所は堤防天端が自転車道となっているため路肩に接する法面で、当該路肩から1mまでの範囲については道路管理者が維持をおこなうものとする河川法の準則にて定められています。

道路管理者、河川管理者とも草刈りの回数は年2回なのですが、それぞれ別に発注し、草刈り業者も違うことからなかなか調整が困難なのが実情です。
