文化財保護法上の「史跡及び名勝」にも指定されている世界的な観光地の嵐山地区は、桂川の中でも特に治水安全度が低く、毎年のように洪水による浸水被害が頻発しています。

<第8回委員会概要>

●第8回河川整備検討委員会の開催を捉えた嵐山地区の自然環境について

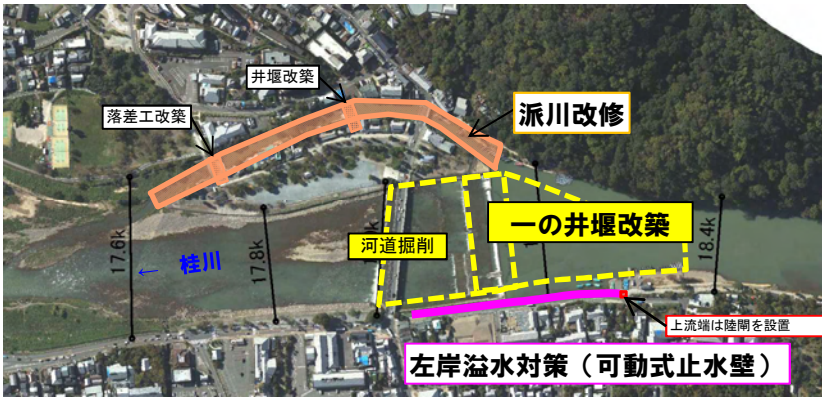
平成16年洪水を安全に流下させるための治水対策

- 平成16年洪水対応として「可動式止水壁による左岸溢水対策」「一の井堰改築」「堰改築を含む派川改修」の3つの対策で設計・検討を進めることを決定。
- 左岸溢水対策は「垂直起立式」の可動式止水壁。
- 各対策は、引き続き委員会の助言、地元意見を聴きながら「史跡及び名勝」としての価値を高めるよう設計・検討を進める。
