御幸橋野草地区の整備の条件

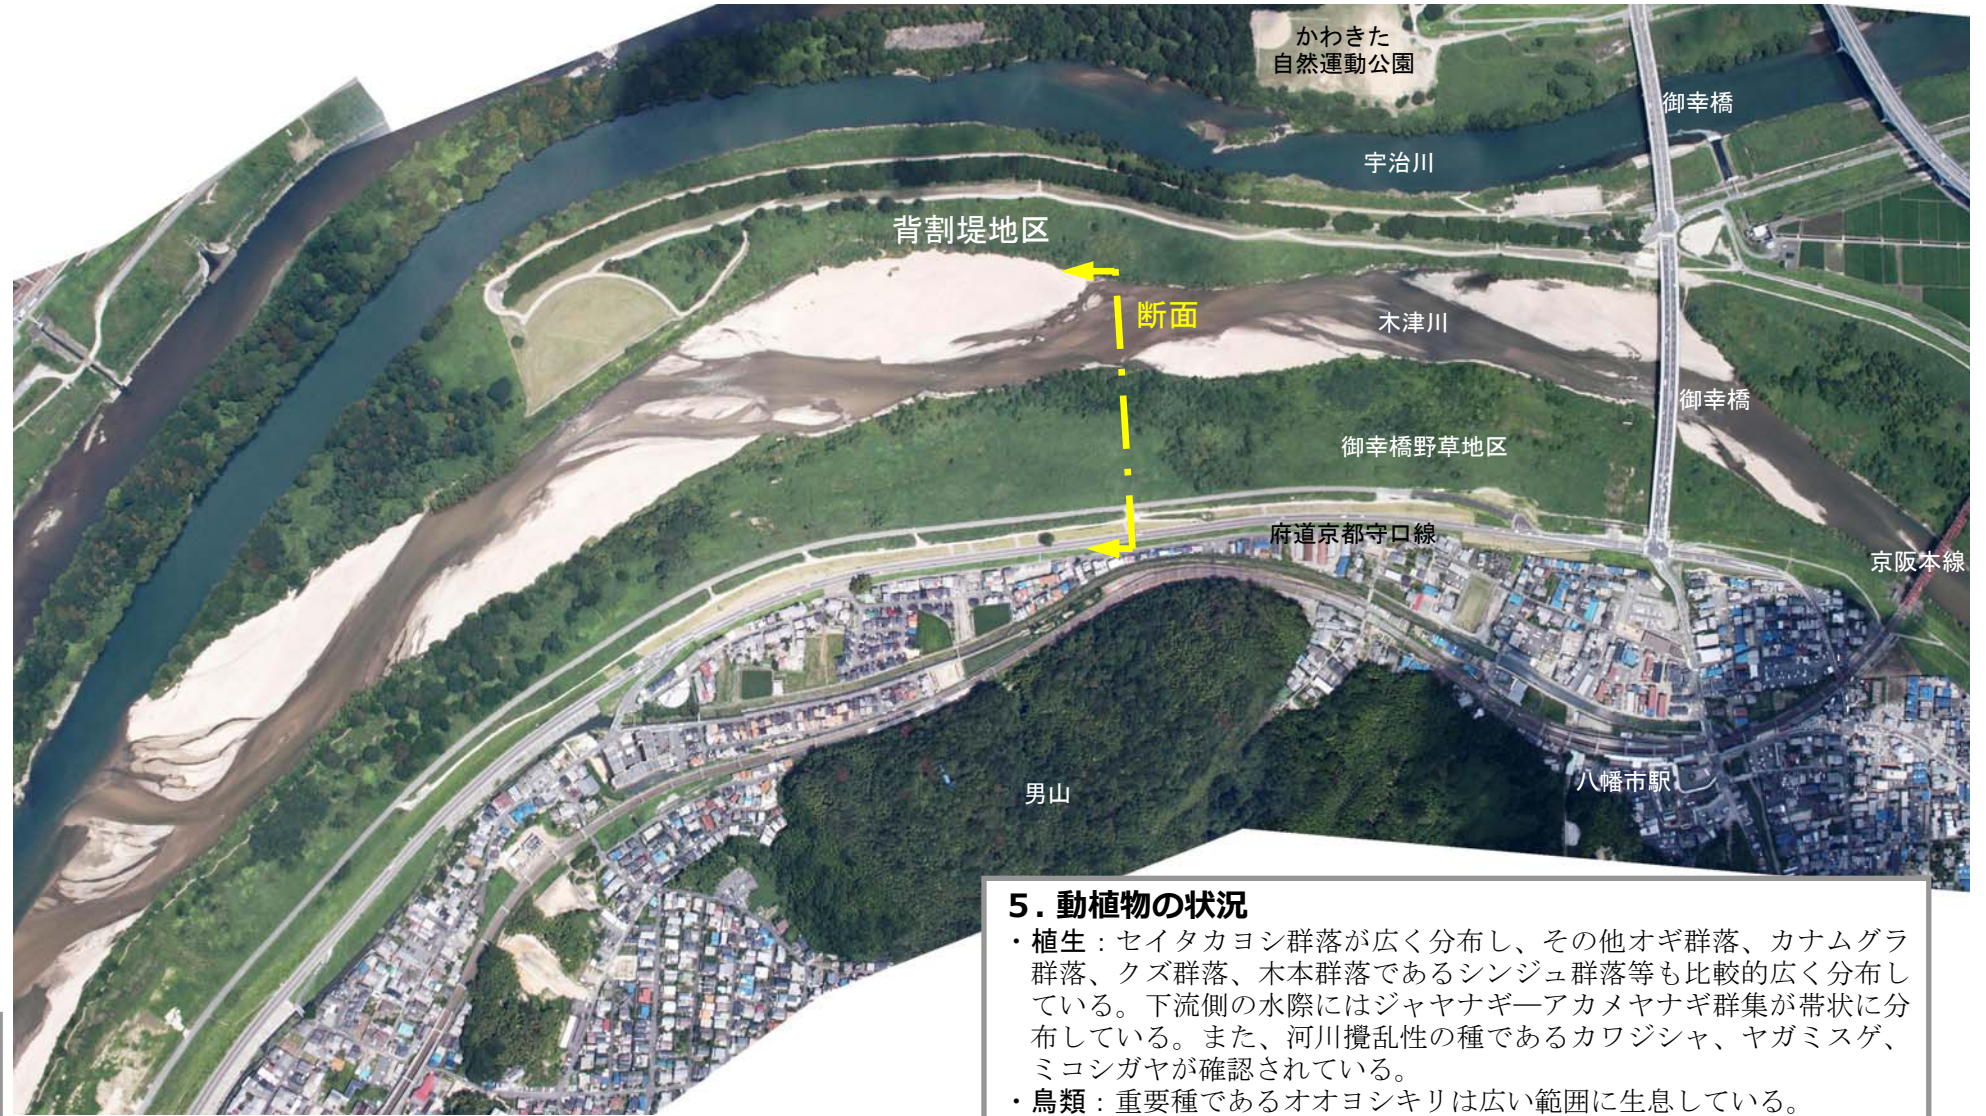
4. 地形条件

- ・河床の砂の移動が激しく河道が安定していない。
- ・高水敷の標高が水面よりも5～6m高く、御幸橋から下流側約1kmまでの区間は切り立った崖となっている。
- ・水際部には広範囲に砂州が広がっており、対岸の背割堤地区との間の木津川の水深は浅い。
- ・高水敷の横断方向に不連続な起伏がある。
- ・木津川の河道変動により水際の位置が変化する。
