御幸橋野草地区の整備の条件

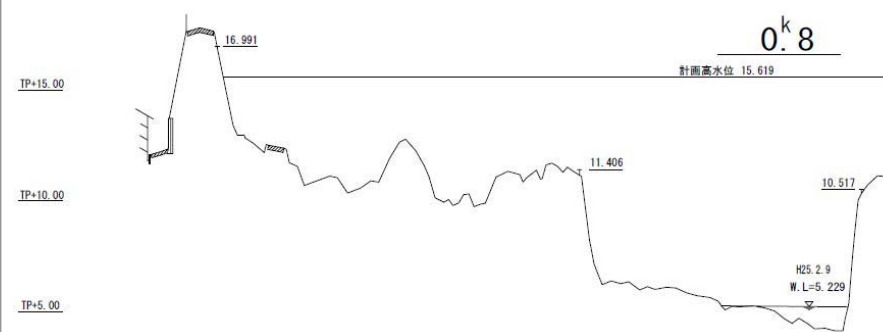
- ・河床の砂の移動が激しく河道が安定していない。
- ・高水敷の標高が水面よりも 5～6 m 高く、御幸橋から下流側約 1 km までの区間は切り立った崖となっている。
- ・水際部には広範囲に砂州が広がっており、対岸の背割堤地区との間の木津川の水深は浅い。
- ・高水敷の横断方向に不連続な起伏がある。
- ・木津川の河道変動により水際の位置が変化する。
