東大道野草・豊里・豊里自然地区の整備の条件

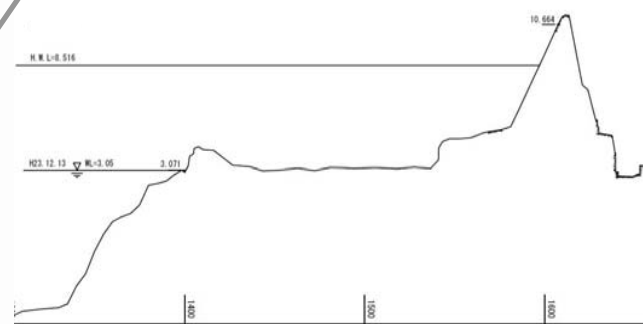
断面A
(12.4k)

・高水敷の標高が河岸部よりも低いため水がたまりやすく、大小の“たまり”、湿地が広範囲に残されている。
・高水敷と水面との高低差は約2.5mあり、12.6k～13k付近にある水際に沿った未舗装の管理通路部分が高水敷よりも高くなっている。
