東大道野草・豊里・豊里自然地区の整備の条件

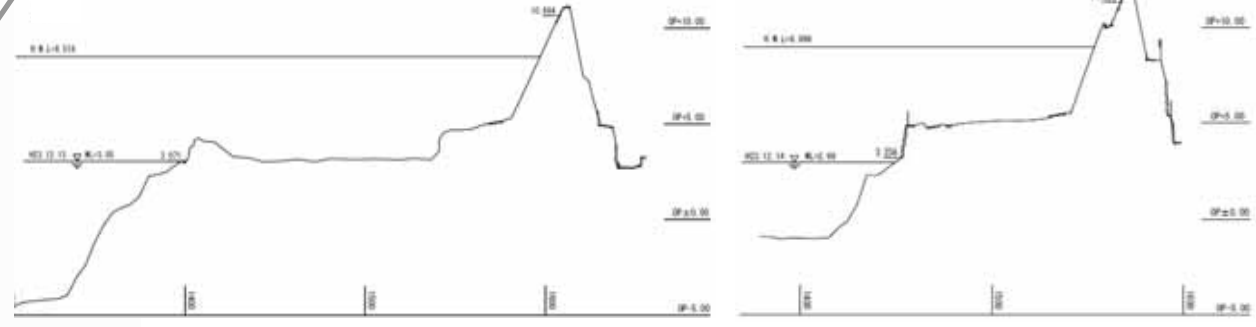
4. 地形条件
 ・高水敷の標高が河岸部よりも低いため水がたまりやすく、大小の“たまり”、湿地が広範囲に残されている。
 ・高水敷と水面との高低差は約2.5mあり、12.6k~13k付近にある水際に沿った未舗装の管理通路部分が高水敷よりも高くなっている。

断面A
(12.4k)

断面B
(13.6k)
