東播海岸の管理に関する提言

《資料編(案)》

東播海岸の管理に関する検討会

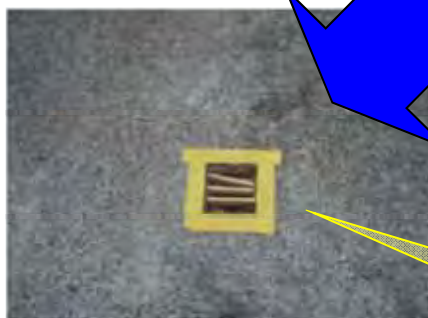
神戸市舞子付近

- ケーソンの減圧孔蓋が波浪等の影響で損傷しているのを巡視時に確認し、応急措置を実施、その後補修(新規再設置)した。

応急処置

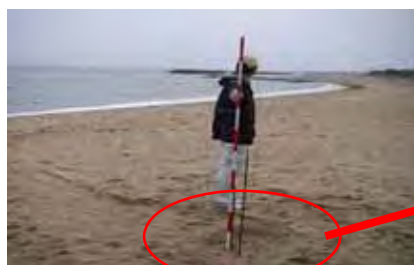
明石市藤江付近

- 樋管延長上で窪み1.4m×1.0m(深さ18cm)を巡視により発見。鉄筋が1.2m貫入した。
- ヒューム管継ぎ目から砂が吸い出しを受けたと考えられ、排水管の継ぎ目を補強し、碎石敷設と防砂シートを設置した。

原因調査

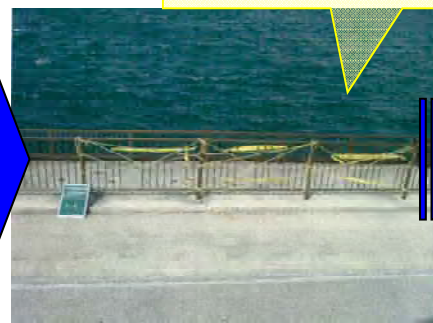
神戸市舞子付近

- 転落防止柵が損傷しているのを巡視により発見、応急措置を実施、その後、転落防止柵を補修した。

応急処置

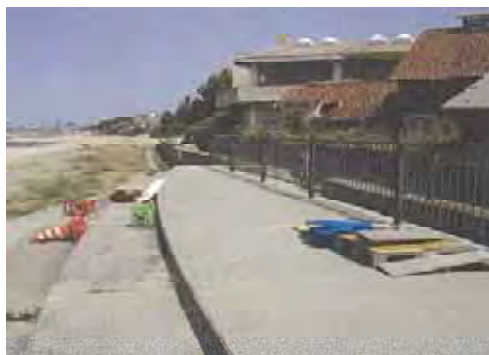
明石市江井ヶ島付近

- 廃材、古タイヤ、乗り捨てられた自転車等の不法投棄物や、バーベキュー・花火等のゴミ、漂着物等が巡視時に発見されている。
- 軽微な物等は、巡視時にゴミステーション等へ投棄し、散乱し危険なもの等は護岸脇に移動するなどの仮処置を行い、一定期間後、撤去している。

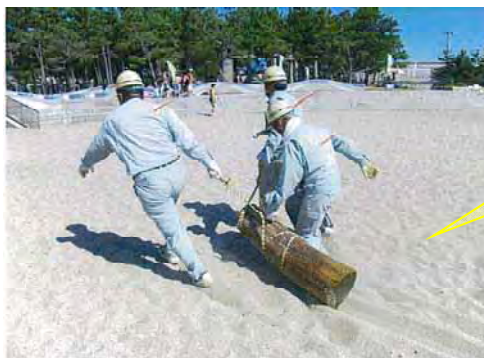
明石市林崎付近

漂着物(流木)
の移動

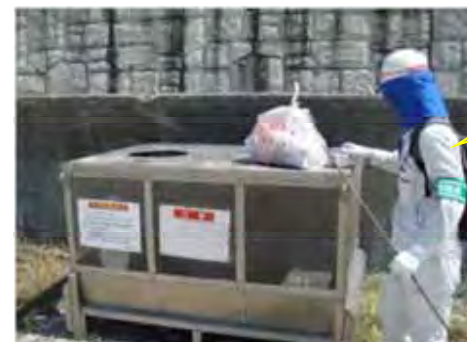
明石市松江付近

ゴミステーション
