東播海岸の管理に関する提言

《資料編(案)》

東播海岸の管理に関する検討会

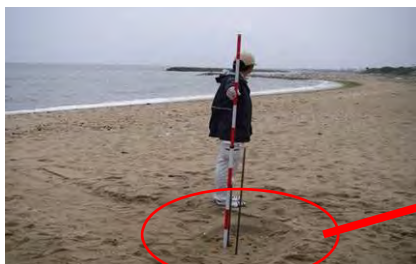
原因調査

- 樋管延長上で窪み1.4m×1.0m(深さ18cm)を巡視により発見。鉄筋が1.2m貫入した。
- ヒューム管継ぎ目から砂が吸い出しを受けたと考えられ、排水管の継ぎ目を補強し、碎石敷設と防砂シートを設置した。

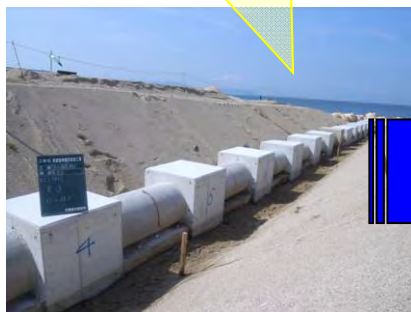
継ぎ目補強

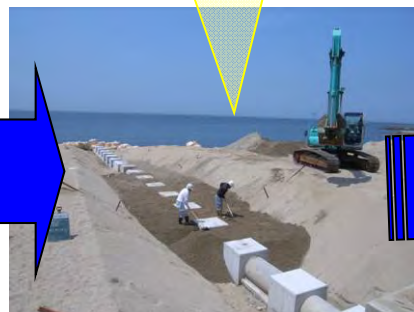
碎石敷設

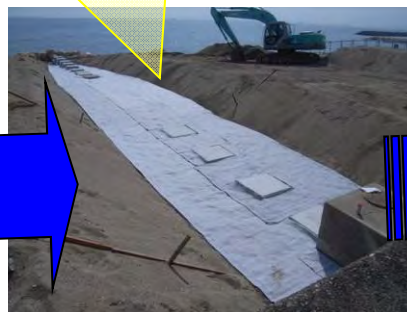
防砂シート敷設

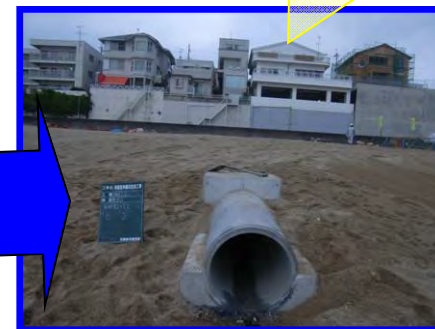
完了

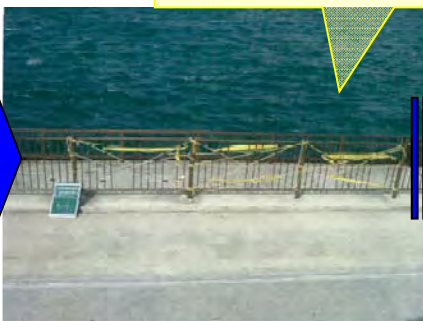
神戸市舞子付近

- 転落防止柵が損傷しているのを巡視により発見、応急措置を実施、その後、転落防止柵を補修した。

応急処置

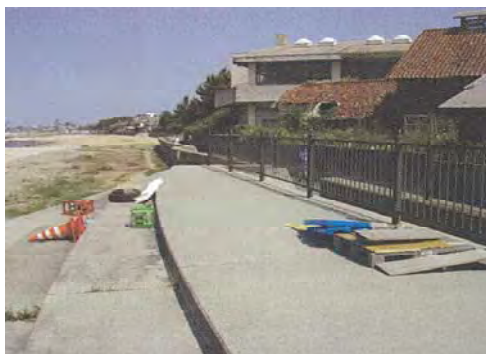
明石市江井ヶ島付近

- 廃材、古タイヤ、乗り捨てられた自転車等の不法投棄物や、バーベキュー・花火等のゴミ、漂着物等が巡視時に発見されている。
- 軽微な物等は、巡視時にゴミステーション等へ投棄し、散乱し危険なもの等は護岸脇に移動するなどの仮処置を行い、一定期間後、撤去している。

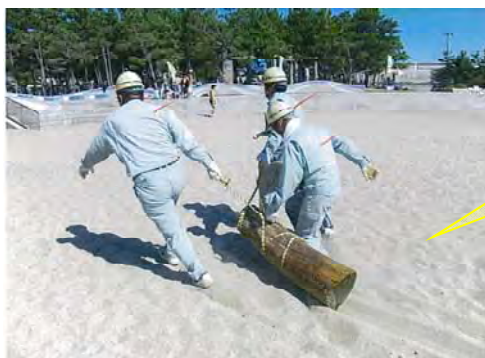
明石市松江付近

漂着物(流木)
の移動

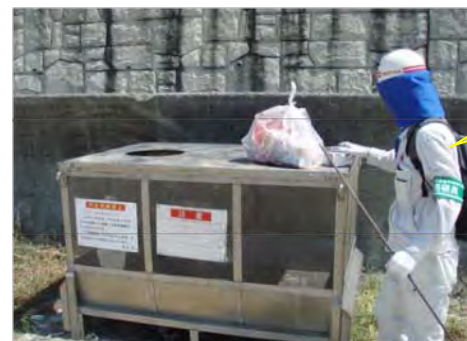
明石市松江付近

ゴミステーション
