東播海岸の管理に関する提言

《資料編》

平成24年3月28日

東播海岸の管理に関する検討会

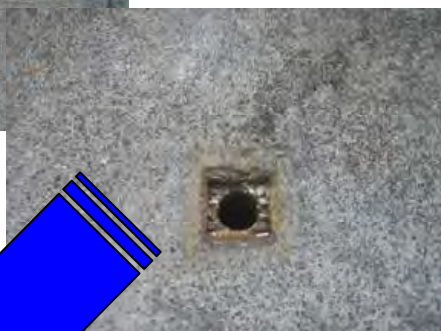
神戸市舞子付近

- ケーソンの減圧孔蓋が波浪等の影響で損傷しているのを巡視時に確認し、応急措置を実施、その後補修(新規再設置)した。

応急処置

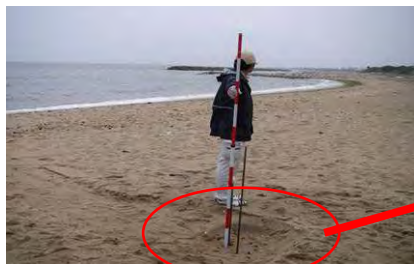
原因調査

- 樋管延長上で窪み1.4m×1.0m(深さ18cm)を巡視により発見。鉄筋が1.2m貫入した。
- ヒューム管継ぎ目から砂が吸い出しを受けたと考えられ、排水管の継ぎ目を補強し、砕石敷設と防砂シートを設置した。

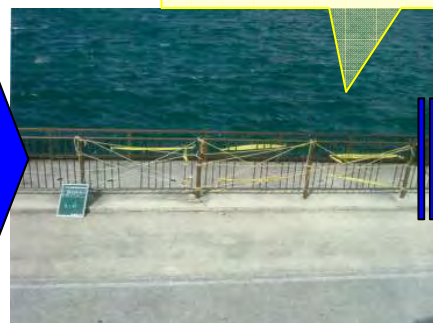
神戸市舞子付近

- 転落防止柵が損傷しているのを巡視により発見、応急措置を実施、その後、転落防止柵を補修した。

応急処置

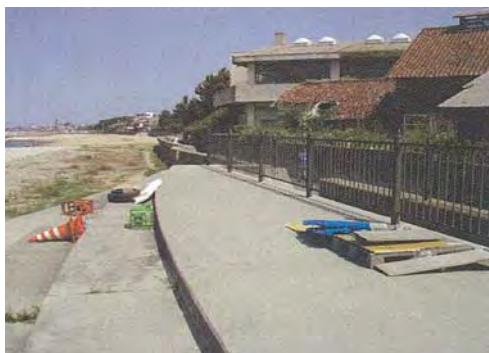
明石市江井ヶ島付近

- 廃材、古タイヤ、乗り捨てられた自転車等の不法投棄物や、バーベキュー・花火等のゴミ、漂着物等が巡視時に発見されている。
- 軽微な物等は、巡視時にゴミステーション等へ投棄し、散乱し危険なもの等は護岸脇に移動するなどの仮処置を行い、一定期間後、撤去している。
