## 過去に発生した空洞等の原因や対策 及び令和6年度の空洞調査結果

○これまでの調査等の経過(平成14年大蔵海岸陥没事故の原因と対策～令和6年度の大蔵・舞子海岸調査結果)

## 3.(1)平成14年度 大蔵海岸陥没事故での原因と対策

### 3.(2)平成22年度 大蔵海岸で発生した空洞原因と対策

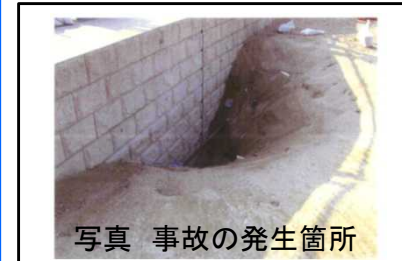
事故は、砂浜下に発生していた深さ約2mの縦長の空洞が、その上に載った子供(4歳の少女)1名の重みにより、陥没したことにより発生した。縦長の空洞は、東側突堤として並べられ設置されたケーソンの目地部に砂止め用に設置された防砂板が破損したため、目地部に進入した波が押し寄せるときに海水が破損部から侵入し、波が引くときに海水とともに防砂板背後の砂が破損部を通じて海側に徐々に流出して生じたものと推定された。

防砂板の破損原因は、来襲する波浪がケーソン目地部に進入し、目地部に挿入された防砂板のU字突起部が繰り返し波の力を受け、そのためにその部分が動かされ、その背後の砂および雑石と摩擦を続けたため、摩耗損傷したものと推定される。

写真 事故の発生箇所

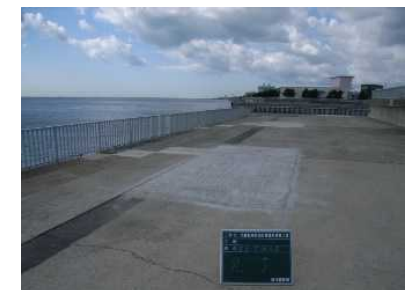
(補修完了)

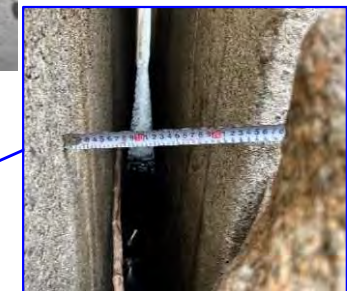
← 端部のケーソン間開き 25 cm

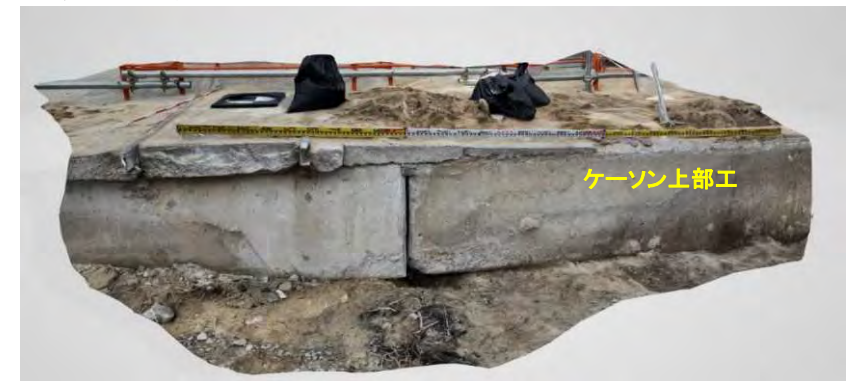
- 開削調査の結果、目地部付近において最大深さ約0.1m空洞(※)があった。  
(※レーダ探査では、ゲート設置付近で異常な反応を確認できなかった)
- また、防砂板は裏込材天端の下がった位置で確認されており、それより上で確認でなかった。

防砂板状況

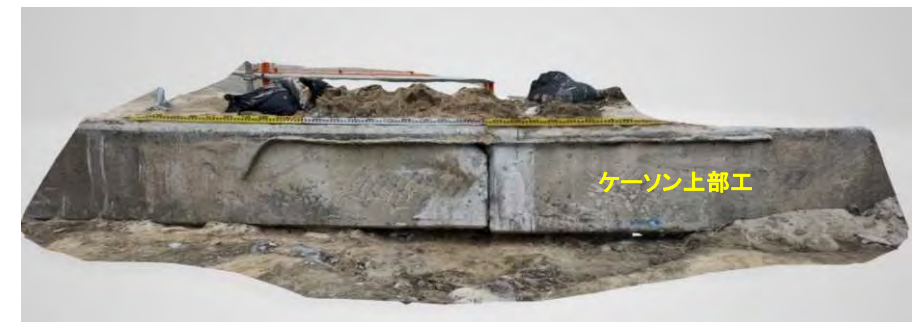
- 開削調査の結果、目地部付近において最大深さ約0.18m空洞(※)があった。  
(※削孔調査では、空洞深さ0.13cm)
- また、防砂板は裏込材天端の下がった位置で確認されており、それより上で確認でなかった。

防砂板の状況

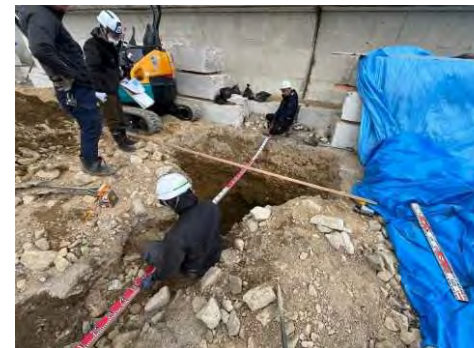
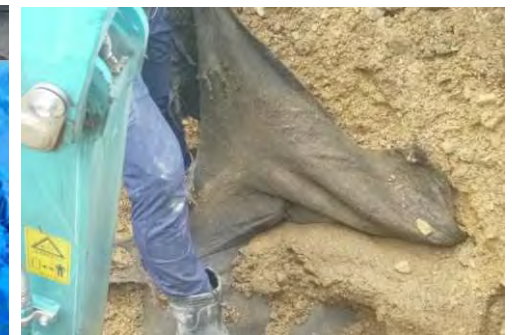
○吸出防止材を確認するため、トレンチしたところ設計より深い位置に確認された。

### 推定法肩(赤色実線)

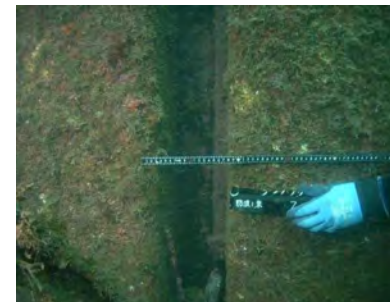
目地の開き ケーソン下部

- レーダ探査の結果、補修箇所に異常な反応は確認されなかった。
- 潜水調査の結果、防砂板は上部下部ともに防砂板の破損が確認され、ケーソン護岸前面の海底地盤に土砂が流出した明確な痕跡は確認されなかった。
- 目地の開きが上部8cm、下部8cmで、ズレは上部6.5cm、下部5.5cmであった。
- そのため、対策後に再び空洞が発生していないと推定された。
