## 1. 現地調査及び検討で確認できたこと

- 1.1 ケーソン目地幅調査
- 1.2 レーダー探査
- 1.3 レーダー探査の精度検証
- 1.4 空洞周辺目視調査（開削調査）
- 1.5 粒度調査
- 1.6 カメラによる波浪状況確認調査
- 1.7 波浪変形計算
- 1.8 現地調査全体の総括

## 1.1 ケーソン目地幅調査

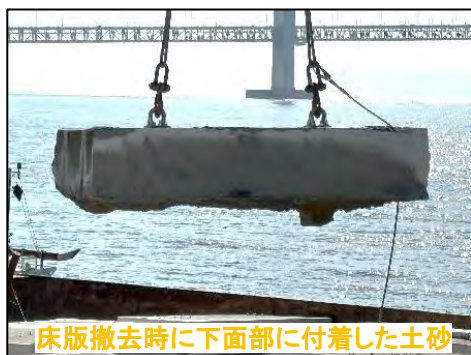
床版撤去時に下面部に付着した土砂

開削作業で生じた凹みの要因例

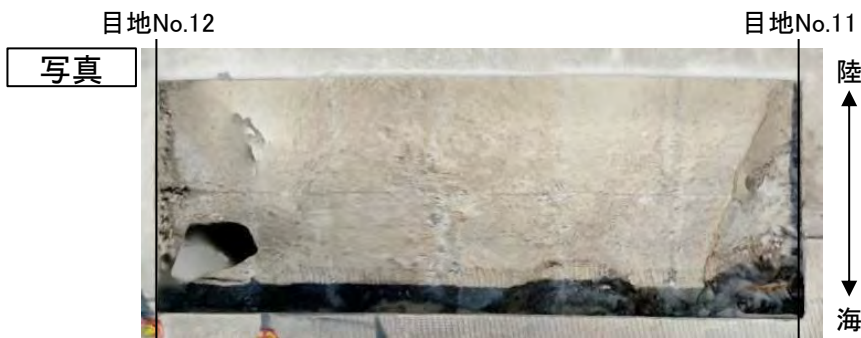
大蔵海岸 防波護岸1(中央)目地No.11～12

- レーダー探査の空洞範囲は、開削調査の空洞範囲を概ね網羅していることを確認
- レーダー探査で見逃されている空洞はないことを確認

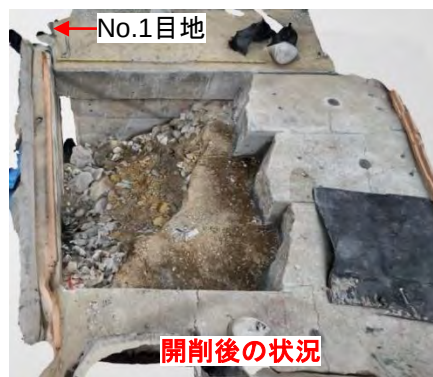
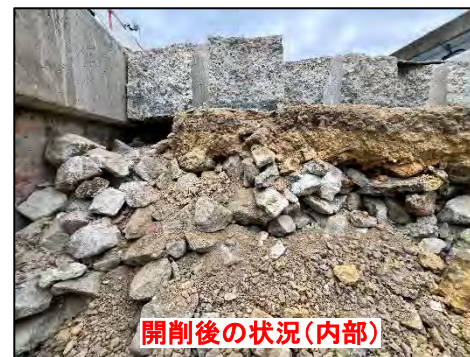
##### 防波護岸1 No.1

開削時に回収された防砂板(東側端部)

防波護岸1 No.1において、空洞深さは1.27m程度であったこと、防砂板が損傷していること、基礎碎石及び裏込石が目地部から流出していたことが確認された。目地幅は34cmであった。

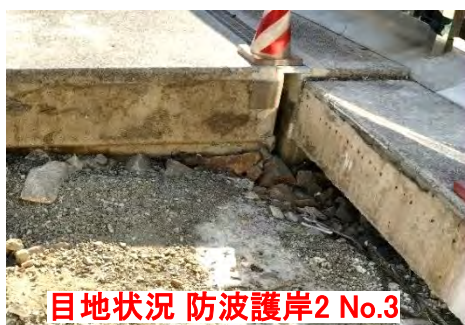
目地状況 防波護岸2 No.3

目地で基礎碎石が流出し、裏込石の露出が確認されたが、裏込石の顕著な流出は確認されなかった。  
基礎碎石層の厚みは 7~10cm程度であった。防砂板留め金具の腐食および防砂板上端の隙間が確認された。

- 図面においても基礎碎石下部の防砂シートは記載されておらず、現地での設置も確認されなかった。
- 防砂板はケーソン上端部より低く設置されており、8~26cmの隙間があることが確認された。
- 目地裏の浅い空洞は、基礎碎石のみの流出で、裏込石の流出は確認されなかった。
- 防砂板の破損は確認されなかったが、防砂板上端とケーソン上部工の隙間が確認された。
- 防砂板の留め金具は腐食しており、ボルト等も外れている(劣化)箇所が確認された。

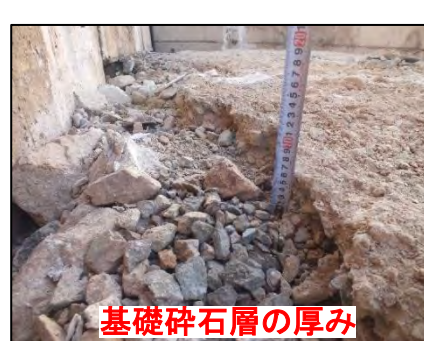
目地状況 防波護岸2 No.11+

基礎碎石層の厚み

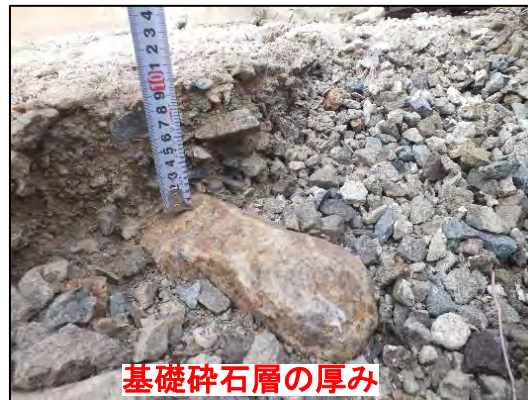
##### 防波護岸2 No.2-11

波返工前面で基礎碎石が流出し、裏込石の露出が確認された。

基礎碎石層の厚み

基礎碎石の下部流出により、比較的浅い帯状の空洞の発生が確認された。

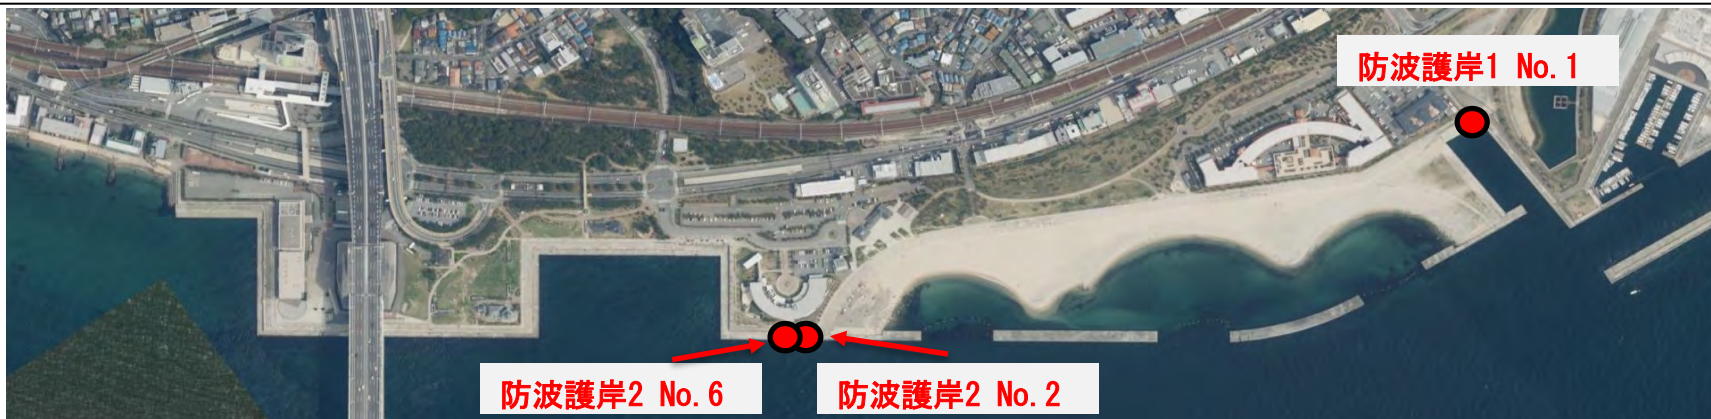
### ●対象箇所(西垂水舞子海岸)

西垂水舞子海岸については、開削調査を下記3箇所を実施した。試料採取にあたって、背後土砂状況を確認し、基礎砕石の厚みは20cm程度であったことが確認された。

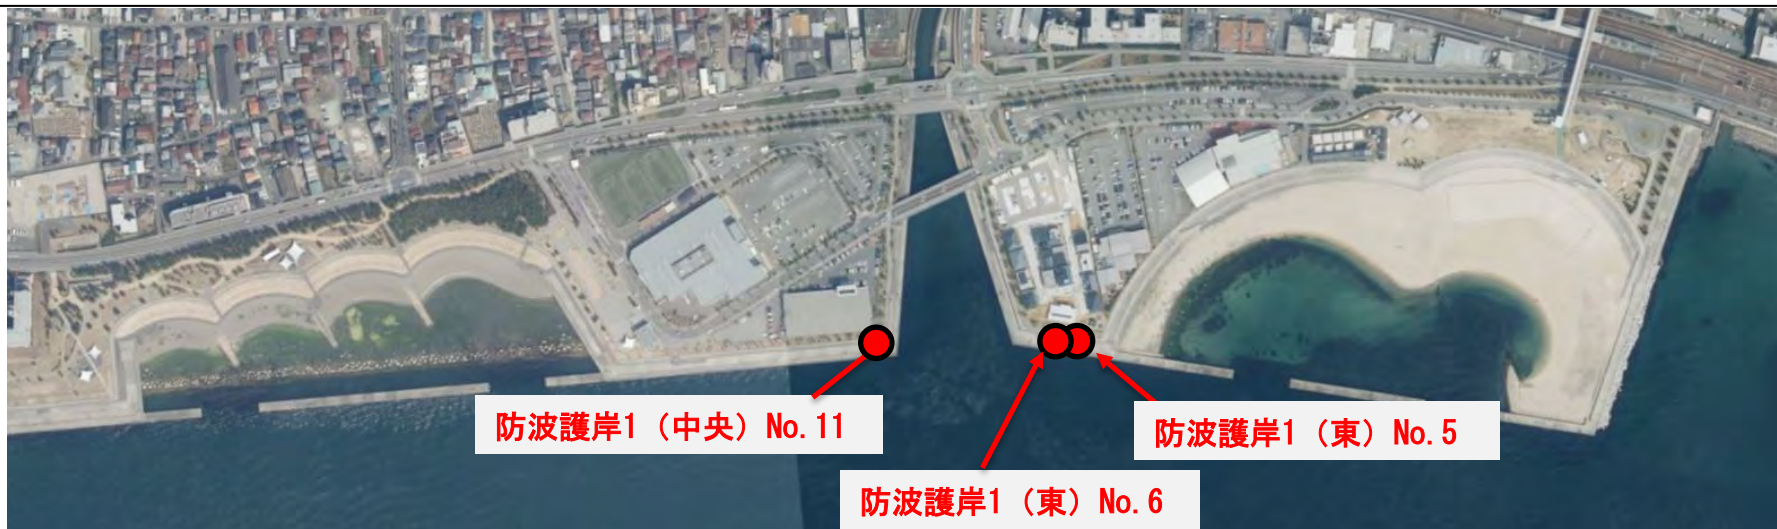
### ●対象箇所(大蔵海岸)

大蔵海岸については、開削調査を下記3箇所で行った。試料採取にあたって、背後土砂状況を確認し、土砂層の厚みは60cm程度であったことが確認された。

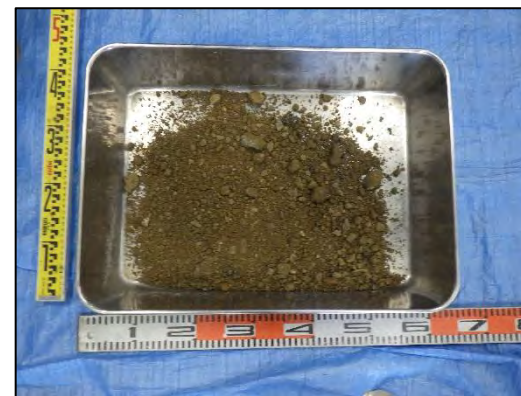
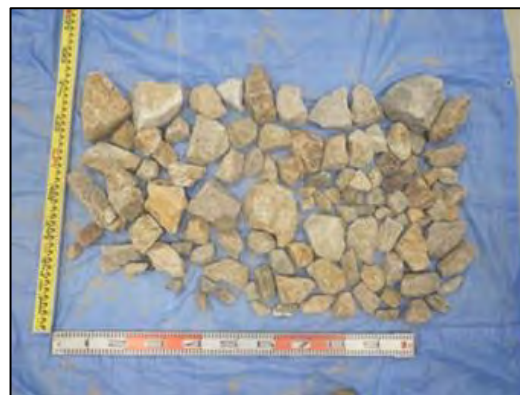
### □ 粒度試験結果例 (大蔵海岸 防波護岸1(中央) No.11)

※ 計画図で基礎砕石に相当する層と土砂層に相当する層では、土色及び性状が異なっていたため、粒度試験はそれぞれ実施した。
