道路陥没事例集

【道路排水施設】国道159号道路排水施設破損による陥没事例(石川県かほく市)

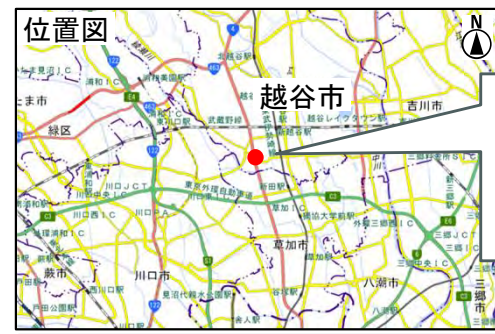
横断水路の腐食による破損箇所からの土砂の吸い出しが発生したものと推定。

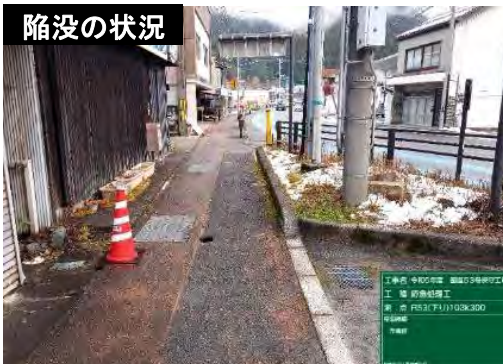
陥没の状況

側溝継ぎ目の目地材が劣化し、隙間が生じた箇所からの土砂の吸い出しが発生したものと推定。

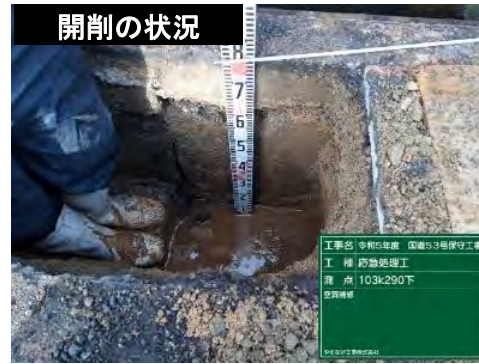
開削の状況

- R6. 12. 19 14:50 智頭町役場より歩道上の路面陥没について通報
 15:55 現地にて陥没状況を確認
 R6. 12. 20 8:50 開削調査開始
 9:50 目地の開きを確認
 11:00 無収縮モルタルにて側溝補修完了
 12:00 埋戻し完了、常温合材にて仮復旧

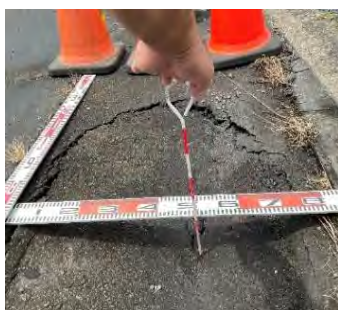
内部閉塞

側溝の破損箇所からの土砂の吸い出しが発生したものと推定。

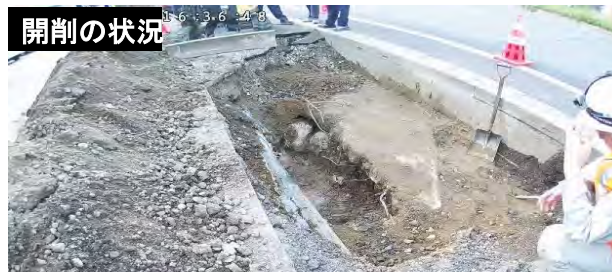
開削の状況

- 秋田市管理の水道工事に伴って道路排水施設（横断管渠）を破損したことによる陥没が発生。
- 原因は、水道工事に伴って横断管渠への対策が十分でなかったことによる土砂の吸い出しが発生したと推定。

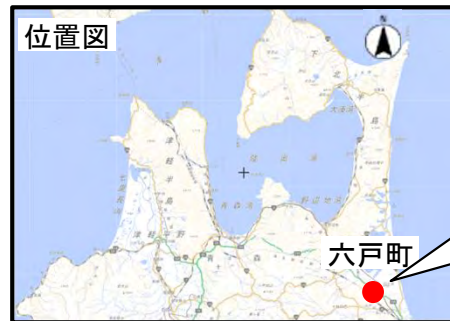
横断水路の継ぎ目の破損箇所からの土砂の吸い出しが発生したものと推定。

横断水路継ぎ目部に隙間が発生

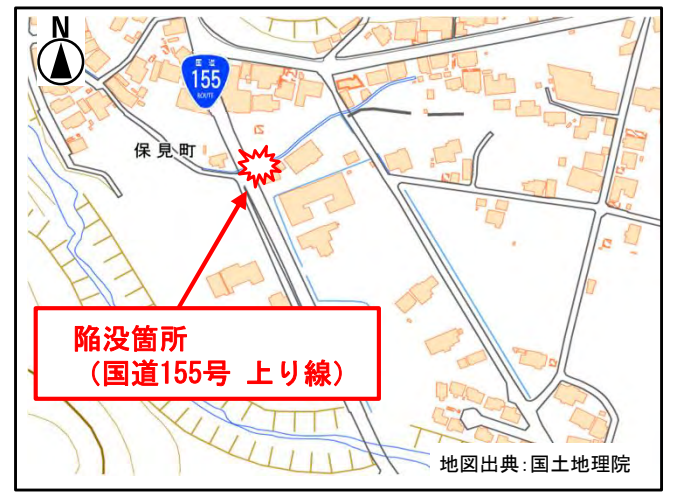
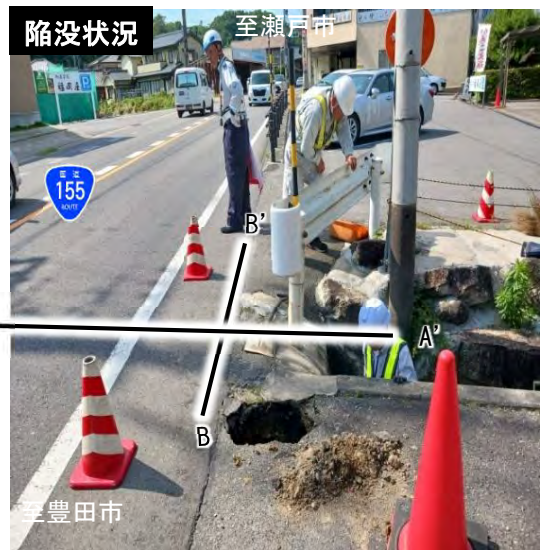
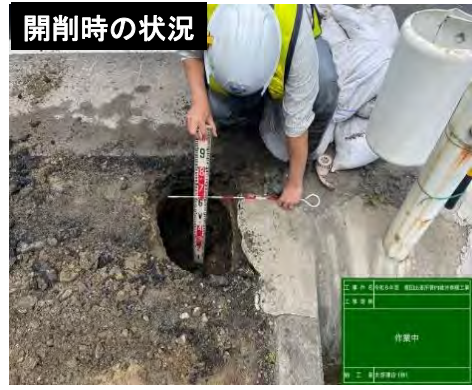
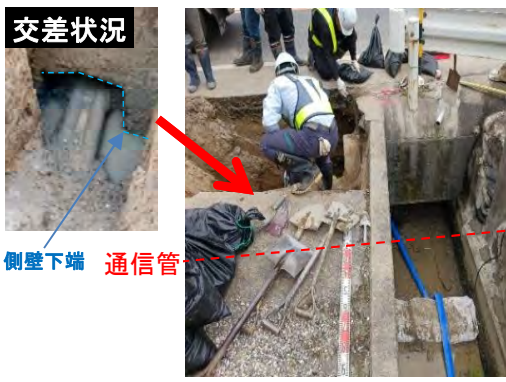
昭和44年頃に設置した用水路底下の通信管と用水路側壁の交差箇所において、用水路底の洗掘時に側壁下端部から土砂の吸い出しが発生したものと推定。
