第1回 地下占用物連絡会議

令和8年5月

2.道路陥没や占用物件の維持管理に関する 最近の動き

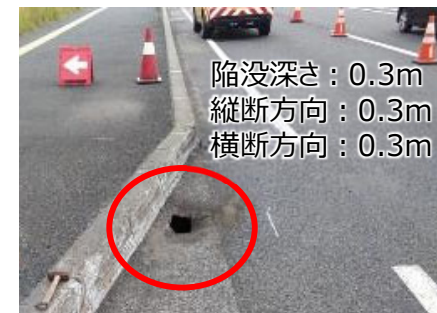
残置された管が起因した陥没事例
国道5号（北海道札幌市）

陥没箇所を掘削した結果、
確認された残置物（管路）

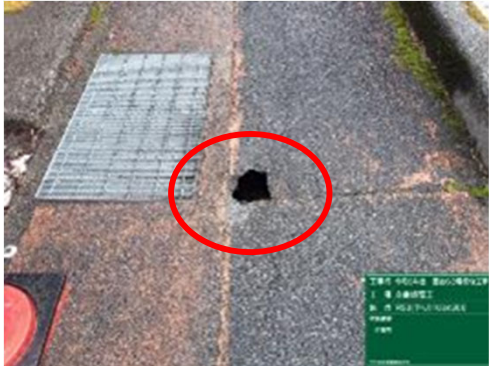
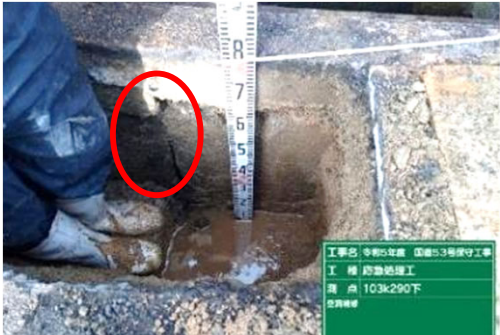
| 側溝 | 集水枡 | 横断水路 |
|--|--|---|
| <p>■国道53号(鳥取県智頭町) 陥没深さ: 0.3m 縦断方向: 0.6m 横断方向: 0.16m</p> <p>側溝の継ぎ目の目地材が劣化した箇所から雨水が路盤に侵入し土砂が吸い出されたものと推定</p> | <p>■国道159号(石川県かほく市) 陥没深さ: 0.5m 縦断方向: 0.1m 横断方向: 0.2m</p> <p>集水枡とヒューム管の継ぎ目の目地材が劣化した箇所から雨水が路盤に侵入し土砂が吸い出されたものと推定</p> | <p>■国道4号(埼玉県越谷市) 陥没深さ: 1.8m 縦断方向: 2.0m 横断方向: 2.0m</p> <p>コルゲート管の劣化部から雨水が路盤に侵入し土砂が吸い出されたものと推定</p> |

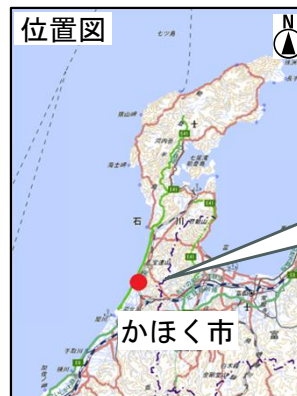
写真

- 国土交通省管理の道路排水施設（集水柵）の破損により陥没が発生。
- 原因は、集水柵とヒューム管の継ぎ目の破損箇所からの土砂の吸い出しと推定。

集水柵とヒューム管の継ぎ目の目地材が劣化し、隙間が生じた箇所からの土砂の吸い出しが発生したものと推定。

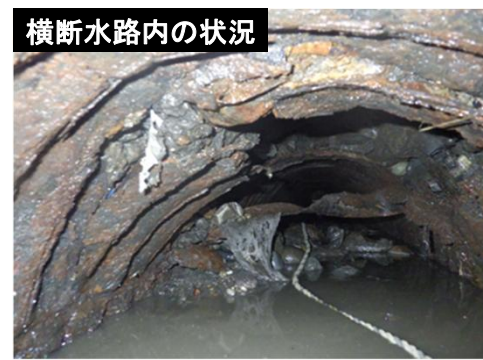
○国土交通省管理の道路排水施設（横断水路）の破損により陥没が発生し、国道4号の下り線が約2日間通行止め。
 ○原因は、横断水路の腐食による破損箇所からの土砂の吸い出しと推定。

横断水路の腐食による破損箇所からの土砂の吸い出しが発生したものと推定。

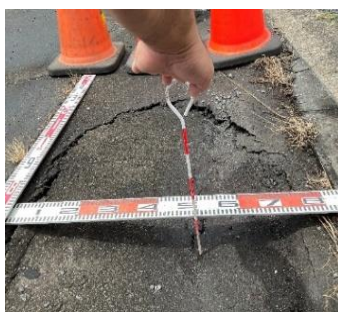
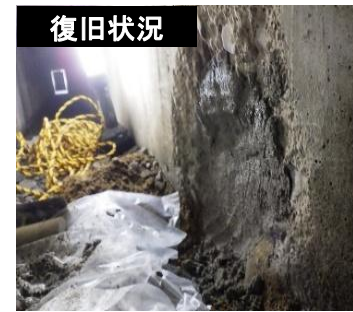
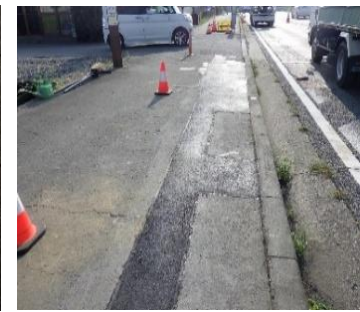
写真

- 国土交通省管理の道路排水施設（側溝）破損により陥没が発生。
- 原因は、側溝の破損箇所からの土砂の吸い出しと推定。

側溝の破損箇所からの土砂の吸い出しが発生したものと推定。

路面復旧

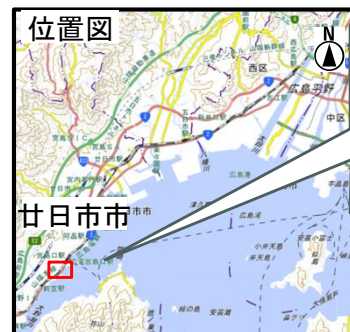
写真

- 国土交通省管理の橋梁の破損により陥没が発生し、国道2号を約17時間全面通行止め。
- 原因は、橋梁の破損箇所からの土砂流出と推定。

橋梁の継ぎ目が破損し、隙間が生じた箇所からの土砂流出が発生したものと推定。

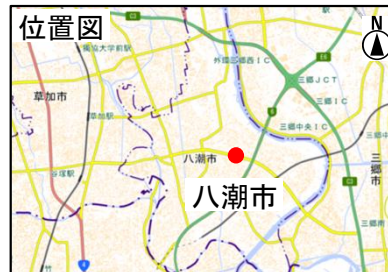
○埼玉県管理の下水道の腐食により陥没が発生し、県道松戸草加線及び各周辺市道において通行止めを実施。
 ○今回の道路陥没は、下水道の硫化水素によって腐食した下水道管に起因するものと考えられる。

発生日時：令和7年1月28日（火）午前9時49分頃
 発生場所：八潮市中央一丁目地内 県道松戸草加線
 （中央一丁目交差点内）
 陥没規模：幅約30メートル、深さ約10メートル※拡大後の陥没規模
 事故原因：下水道の硫化水素によって腐食した下水道管
 下水道管：内径4.75m、昭和58年整備（経過年数42年）

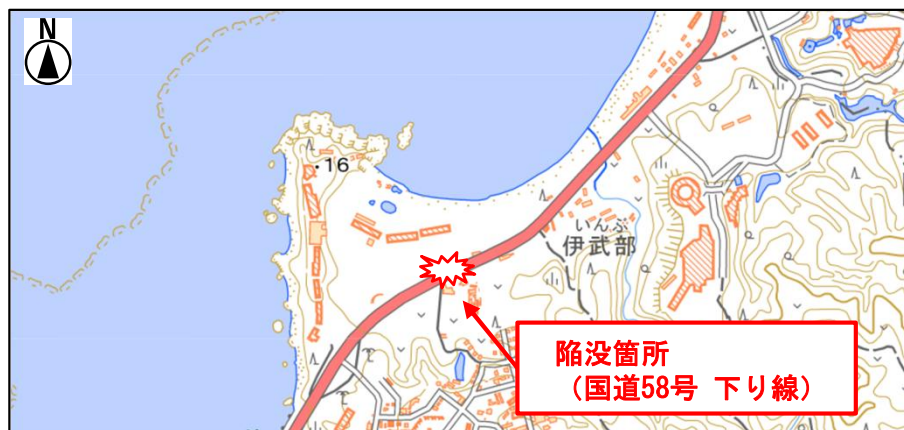
- 恩納村管理の下水道工事に伴う道路陥没が発生し、国道58号が約9時間片側交互通行。
- 原因は、占用工事中の降雨によるアスファルト路面からの浸食及び大型車両等通行による外的負荷等により破損したと推定。

発生事象：恩納村下水道工事に伴う道路陥没

下水道工事期間中に、雨水浸食や大型車両通行等による外的負荷等により発生したものと推定。

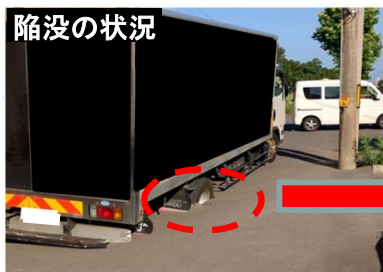
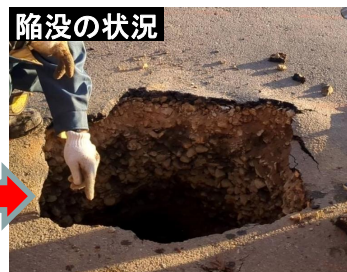
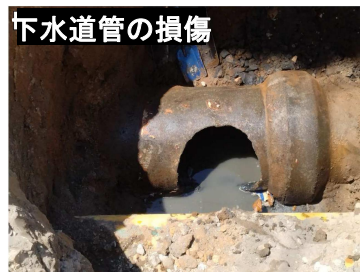
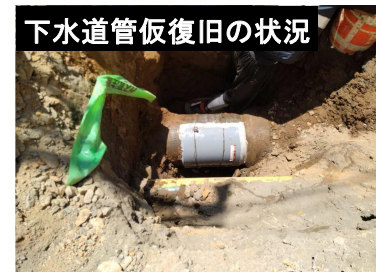
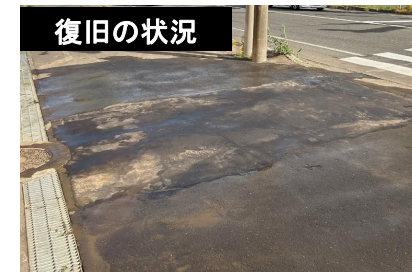
写真

- 札幌市管理の下水道管の破損により陥没が発生。
- 原因は、下水道管の破損箇所からの土砂の吸い出しと推定。

下水道管（φ300）の破損箇所からの土砂の吸い出しが発生したものと推定。

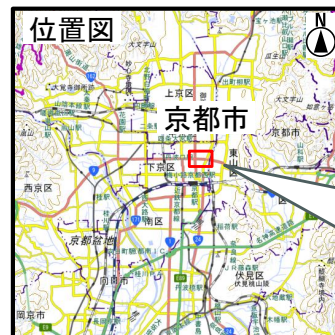
写真

- 京都市管理の水道管の破損によ漏水・陥没が発生し、国道1号が約20時間の車線規制。
- 原因は、敷設後66年経過した老朽化による水道管の破損と推定。

水道管（φ300）（鋳鉄管）の老朽化により破損したものと推定。（1959年に敷設（66年経過））

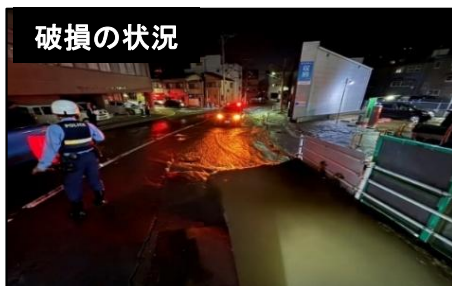
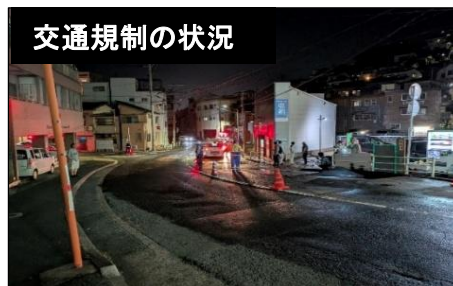
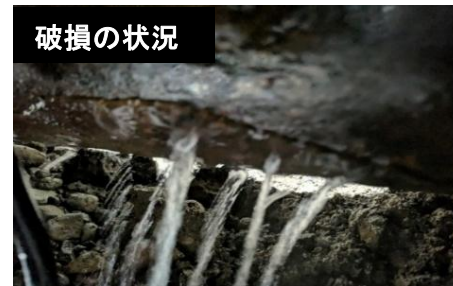
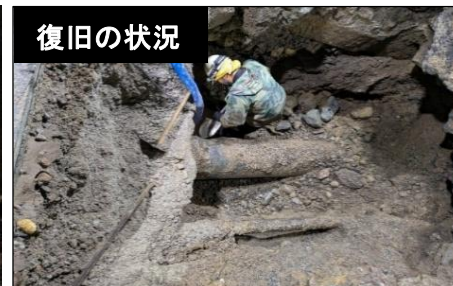
写真

- 長崎市管理の水道管の破損より漏水・陥没が発生し、市道川上8号線が約9時間の交通規制。
- 原因は、敷設後100年経過した老朽化による水道管の破損と推定。

水道管の老朽化により破損したものと推定。（1926年に敷設し100年経過）

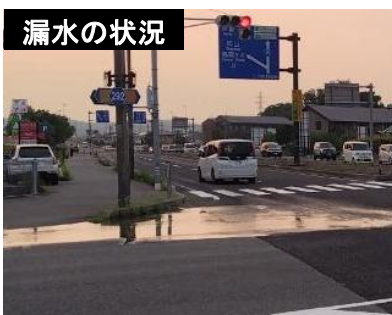
水道管(φ600)の老朽化により破損したものと推定。
(1964年に敷設(61年経過))

漏水の状況

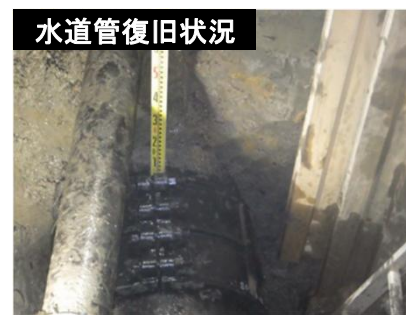
水道管復旧状況

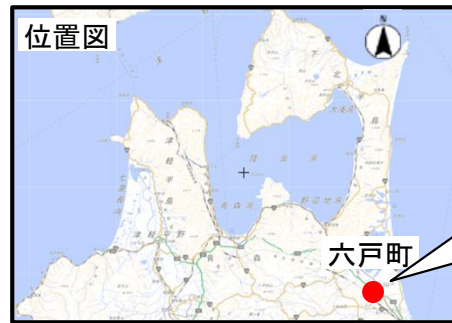
横断水路の継ぎ目の破損箇所からの土砂の吸い出しが発生したものと推定。

横断水路継ぎ目部に隙間が発生

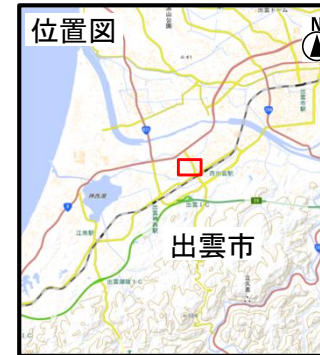
写真

- 出雲市管理の農業用水路（横断水路）の破損により陥没が発生。
- 原因は、横断水路の破損箇所からの土砂の吸い出しと推定。

農業用水路の破損箇所からの土砂の吸い出しが発生したものと推定。

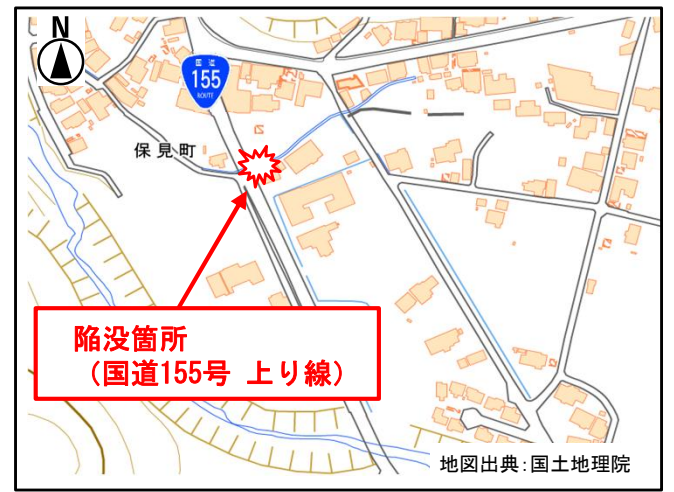
昭和44年頃に設置した用水路底下の通信管と用水路側壁の交差箇所において、用水路底の洗掘時に側壁下端部から土砂の吸い出しが発生したものと推定。

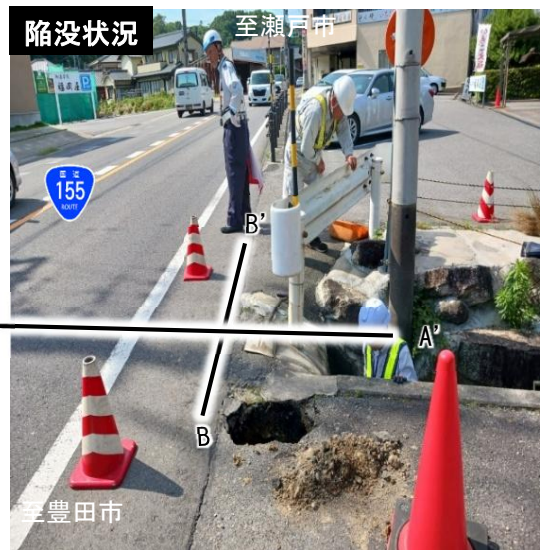
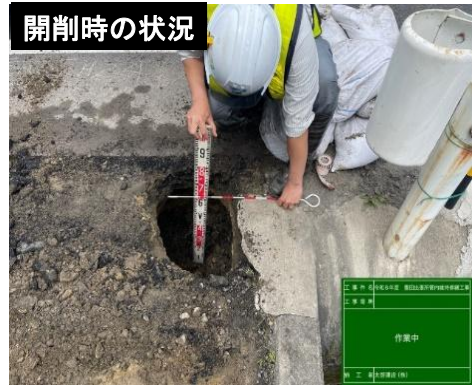
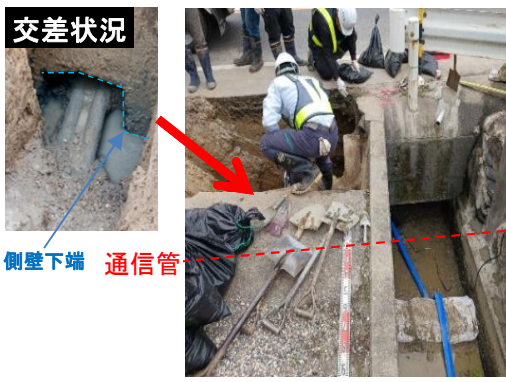
写真

○豊田市管理の用水路と通信事業者管理の通信管が交差する箇所において陥没が発生し、国道155号が約7時間片側交互通行。
 ○原因は、用水路を貫通する通信管の周辺からの土砂の吸い出しと推定。
