### 活用事例

- 橋長：10.0m、幅員：16.5m
- 橋梁形式：単純PCプレテン中空床版橋
- 対象部位・部材：主桁、床版、豎壁、  
                                支承、地覆
- 性能カタログ(又はNETIS)番号  
          :BR010009-V0121
- ☆[性能カタログへのリンク](#)

### 橋梁・支援技術

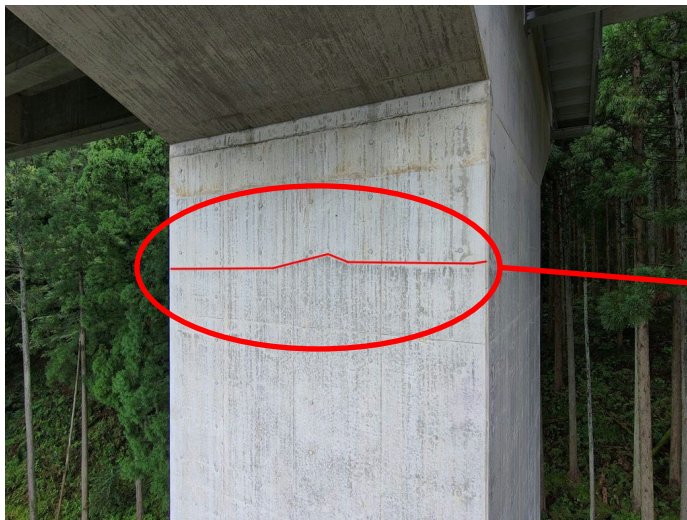
写真-3 橋脚(ひびわれ W=0.1mm: 損傷程度b)

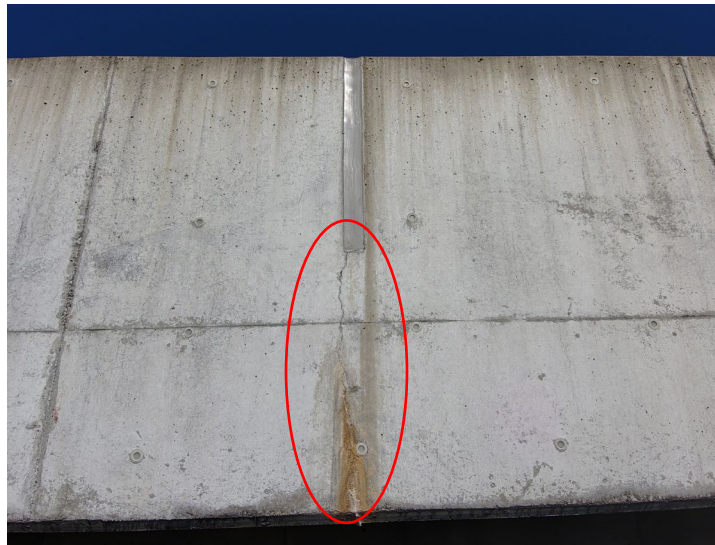
写真-3 梁部(ひびわれ W=0.7mm:d)
