台風21号と前線による大雨の概要

[平成29年10月20日～23日]

平成29年11月1日

国土交通省 近畿地方整備局

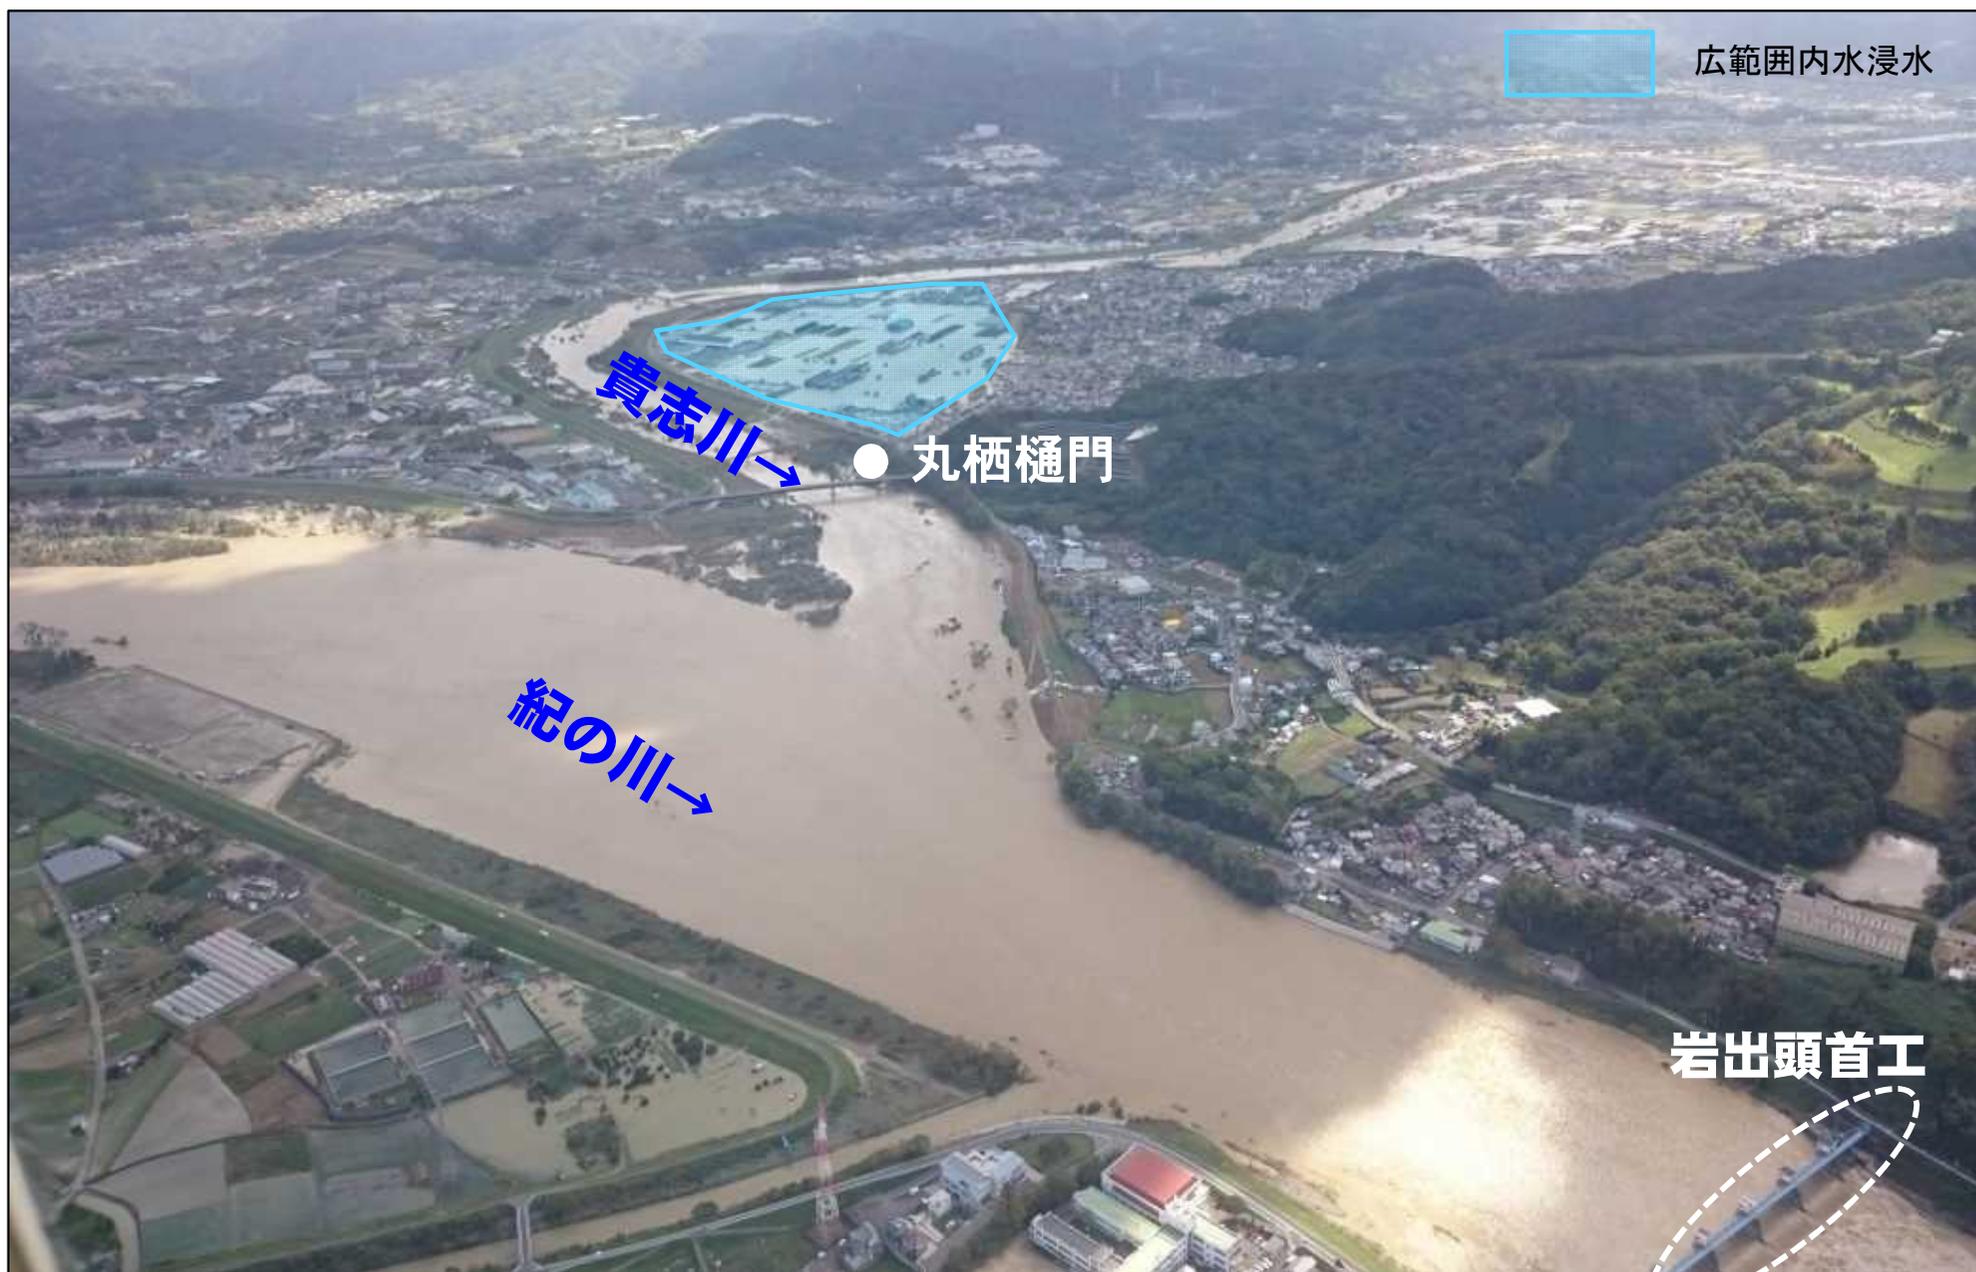
浸水面積 約40ha、家屋浸水70戸（床上浸水35戸、床下浸水35戸）

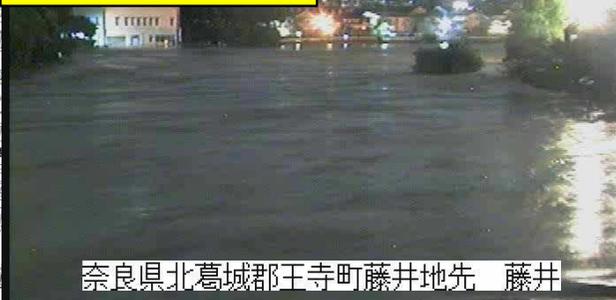
藤井地先 系 大和川 左岸 25, 1K

奈良県北葛城郡王寺町藤井地先 藤井

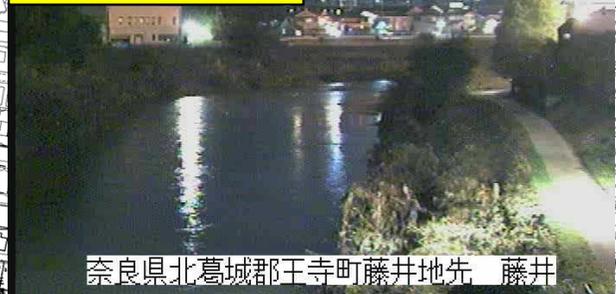
藤井地先 系 大和川 左岸 25, 1K

奈良県北葛城郡王寺町藤井地先 藤井

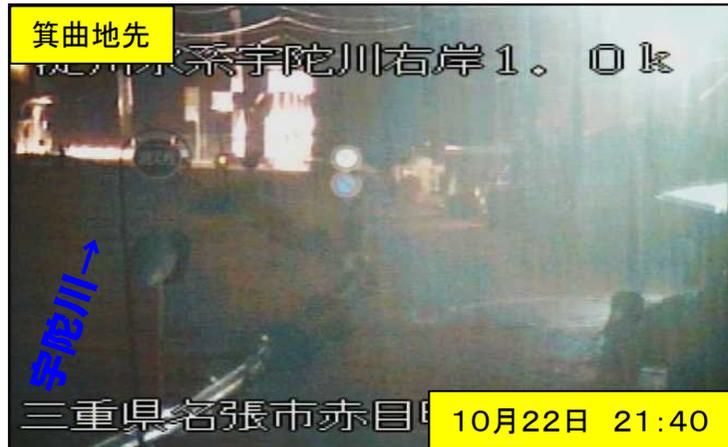
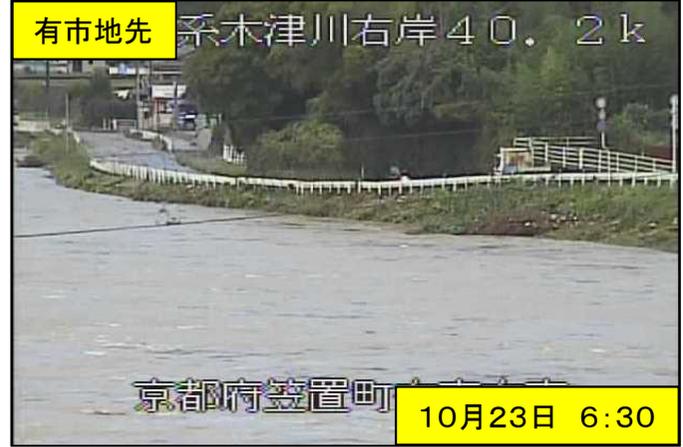
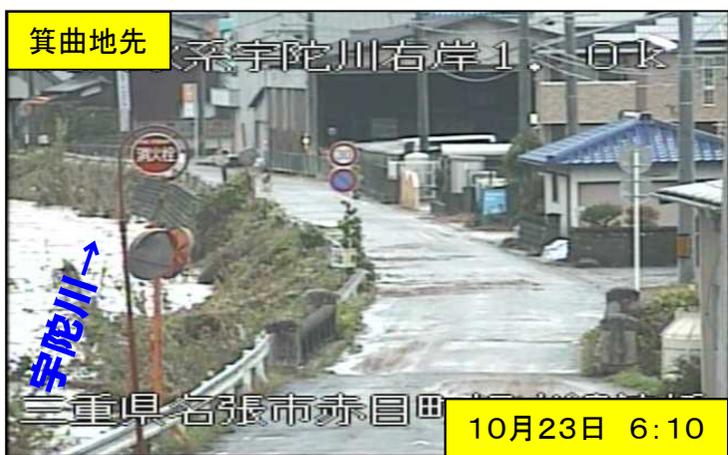
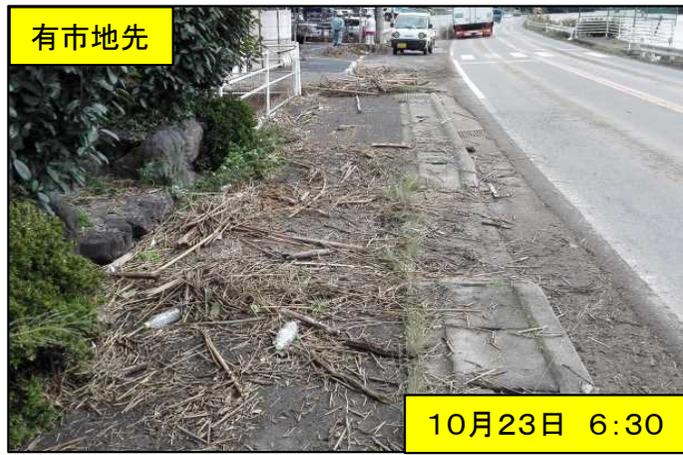
被害の概要④(淀川水系木津川支川宇陀川 三重県名張市箕曲地先)
 (淀川水系木津川 京都府相楽郡笠置町有市地先)

木津川・宇陀川については、道路冠水を確認。(箕曲地区については、床下浸水1棟を確認。)

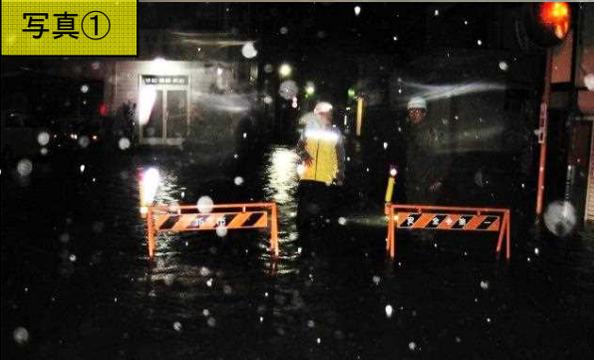
被害の概要⑦(新宮川水系市田川^{いちだがわ} 和歌山県新宮市下田地先他)^{しもだ}

内水による浸水被害が広範囲で発生した。

浸水面積 約84ha

家屋被害 1,150戸 (床上浸水593戸、床下浸水482戸、一部損壊75戸)

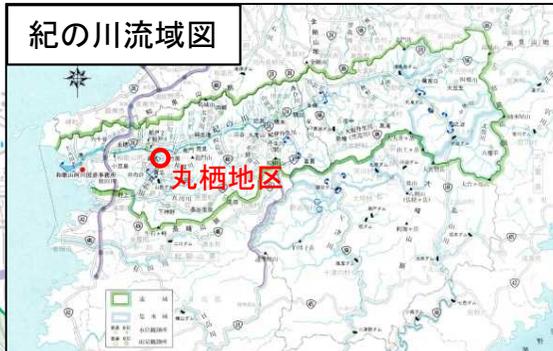
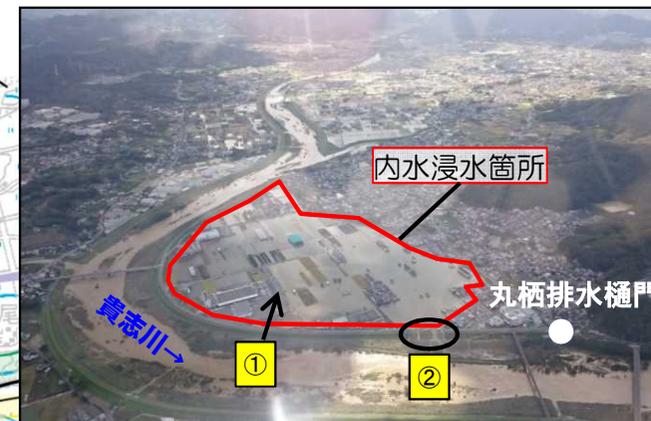
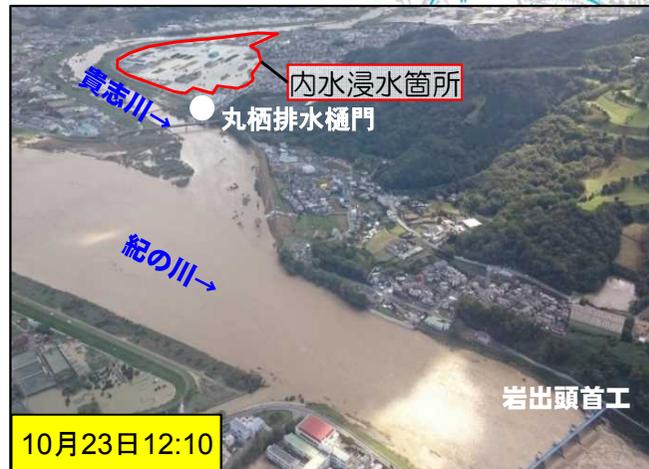
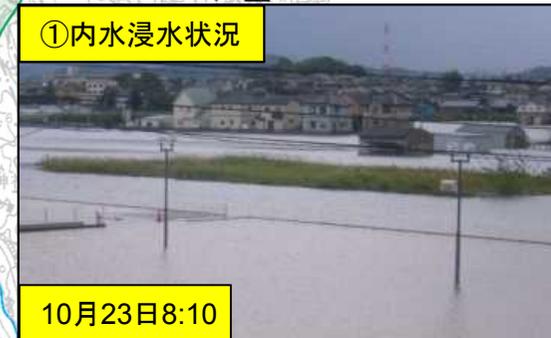
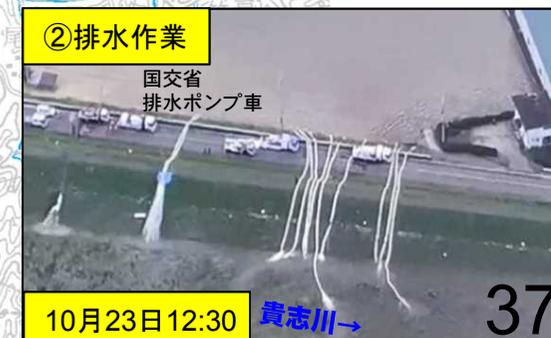
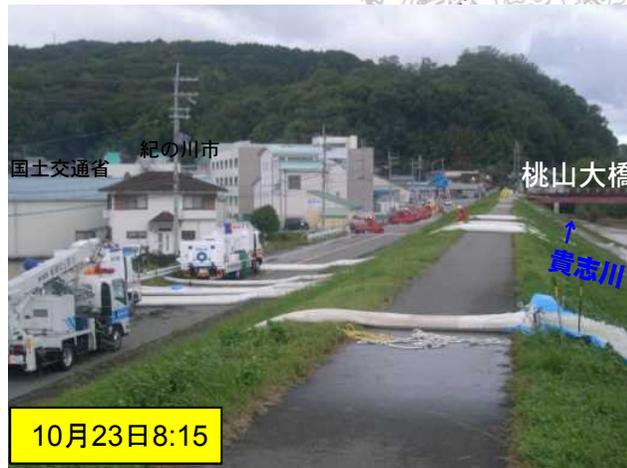
排水ポンプ車による支援 [紀の川水系貴志川丸栖地区]

発災場所：和歌山県紀の川市貴志川町丸栖
 発災日時：平成29年10月22日(日)～23日(月)
 被害状況：浸水面積 約40ha、家屋浸水 70戸（床上35戸、床下35戸）
 対応状況：貴志川沿川の1箇所にて、排水ポンプ車1台を派遣し、排水作業支援

排水能力 30m³/min × 1台
 10月23日 2:00～15:00 約13時間稼働

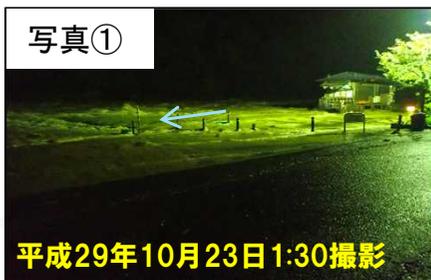
写真①

平成29年10月23日1:30撮影

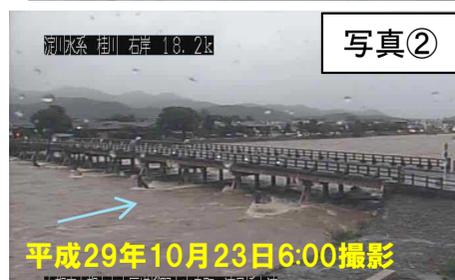
写真②

平成29年10月23日6:00撮影

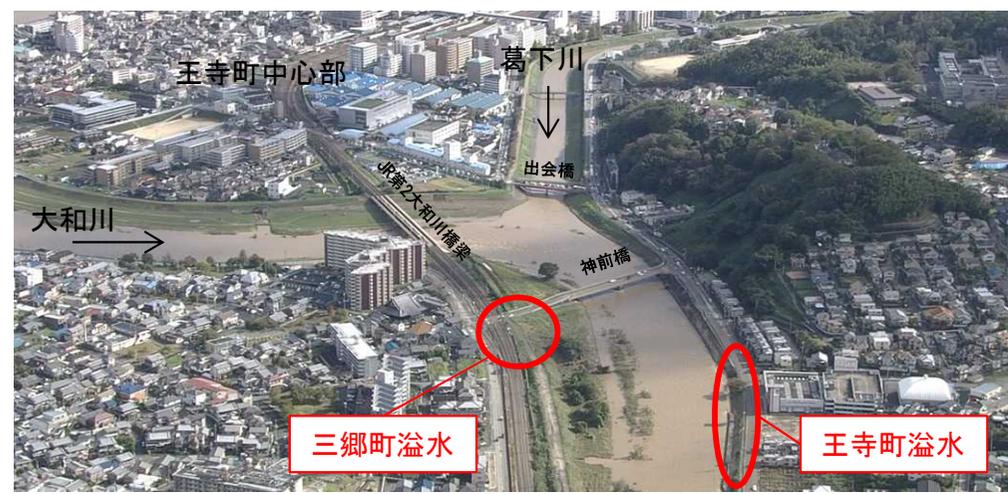
◀ 葛下川から溢水し、王寺町中心部が浸水

三郷町溢水

王寺町溢水

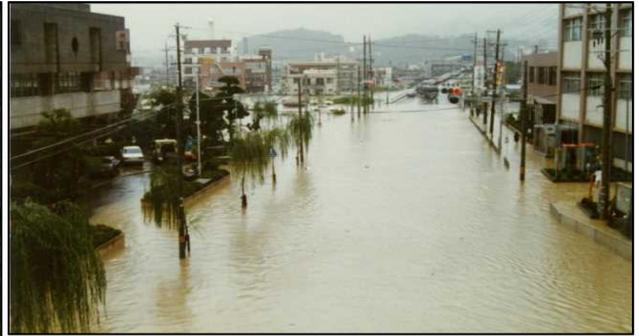
▲ 初瀬川の破堤

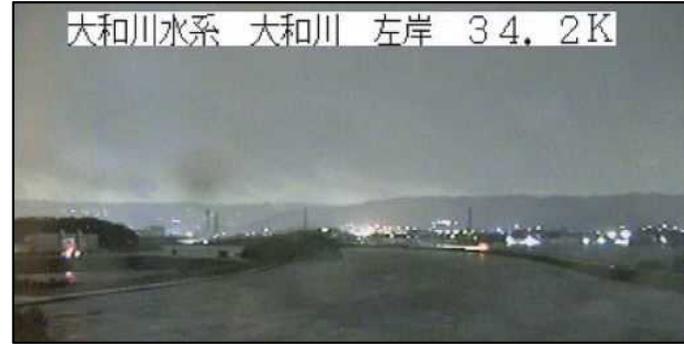
王寺町役場付近において甚大な被害が発生

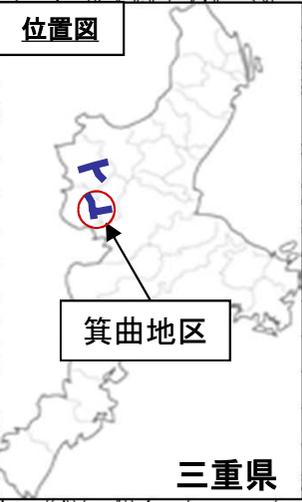
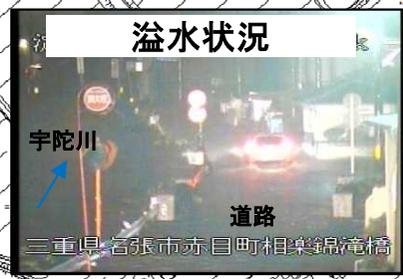
○平成29年台風21号洪水により、^{みのわ}箕曲地区（宇陀川0.6k右岸）で溢水が発生。
○黒田地区の引堤や河道掘削を実施することにより、箕曲地区で水位を約0.7m低減可能となり、名張川の改修事業後、溢水被害は解消。

整備計画の名張川改修を実施することにより、今回の出水の箕曲地区の溢水被害は解消される。 52

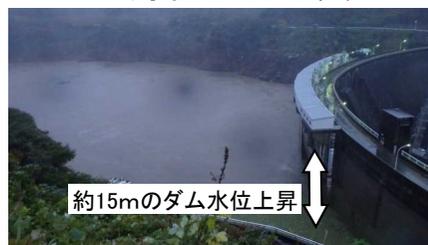
ダム貯留状況写真

洪水調節前の22日17時頃のダム堤体上流面

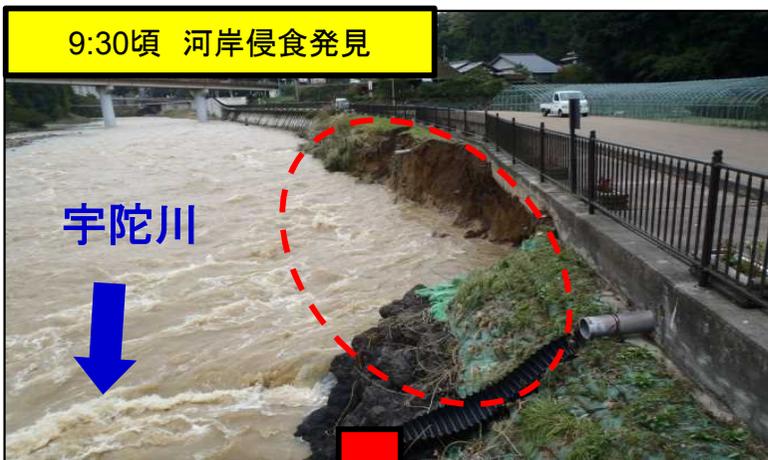
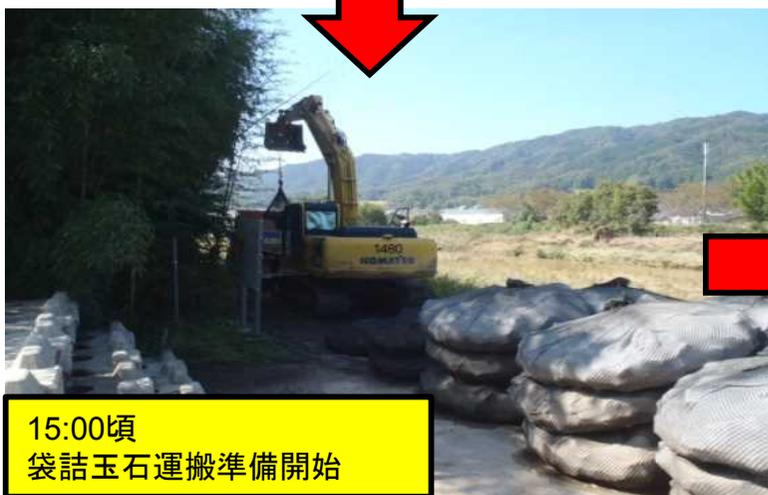
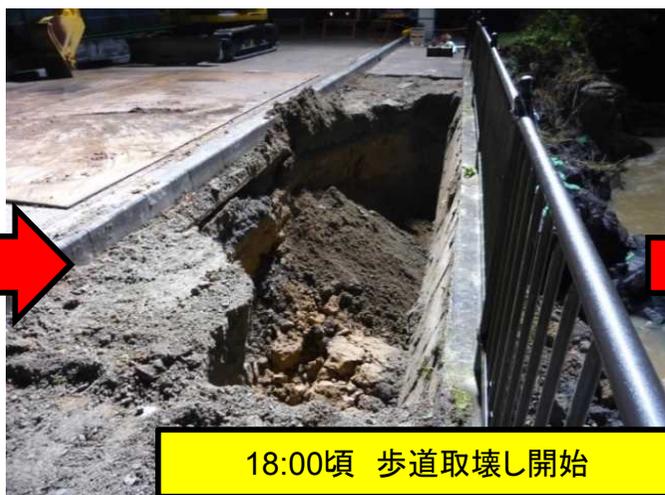
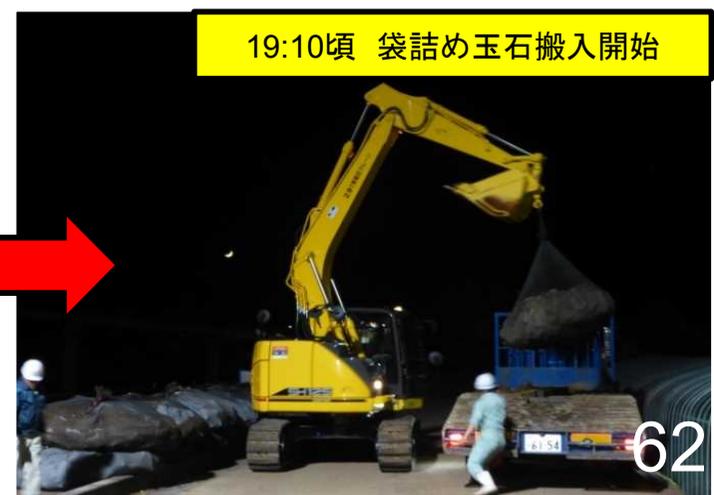
淀川水系宇陀川左岸11.2k付近の緊急復旧工事① 平成29年10月25日～10月27日

○平成29年10月22日～23日の台風21号により、宇陀川左岸11.2k付近において河岸侵食を確認。
緊急復旧工事を24時間体制で実施。

- ・09時50分 木津川上流河川事務所から近畿地方整備局
河川工事課に河岸侵食の一報
- ・11時50分 河川工事課→国土交通省治水課に河岸侵食の一報
- ・12時30分 侵食が拡大し、県道が通行止め(全面通行止め)
- ・14時40分 維持工事受注者に緊急工事施工の要請(指示)
- ・15時00分 緊急復旧工事に着手(袋詰め玉石の運搬準備に着手)
- ・16時50分 照明車・ku-SAT基地出発
- ・17時00分 緊急復旧工事着手の記者発表
- ・17時40分 照明車・ku-SAT基地到着
- ・18時00分 歩道取壊し開始
- ・19時10分 袋詰め玉石搬入開始

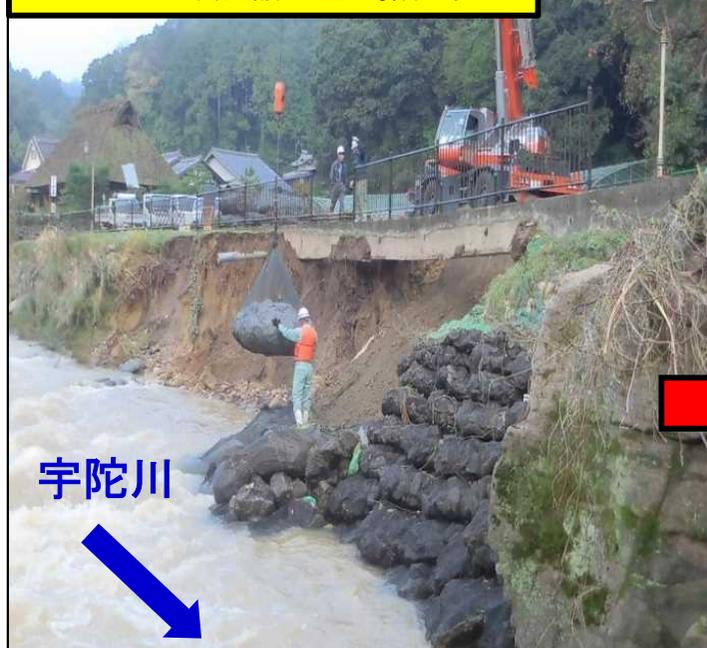
10/26 9:00頃袋詰め玉石据付中

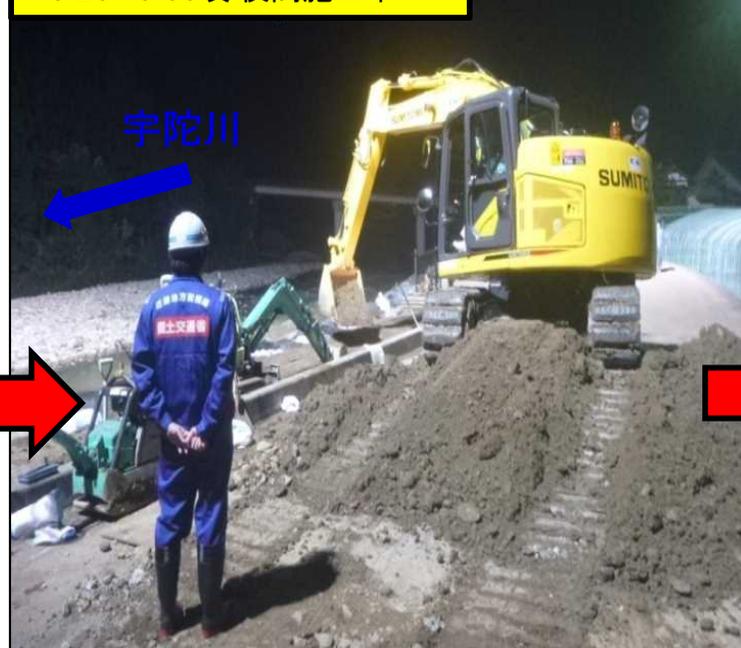
10/26 19:00頃 夜間施工中

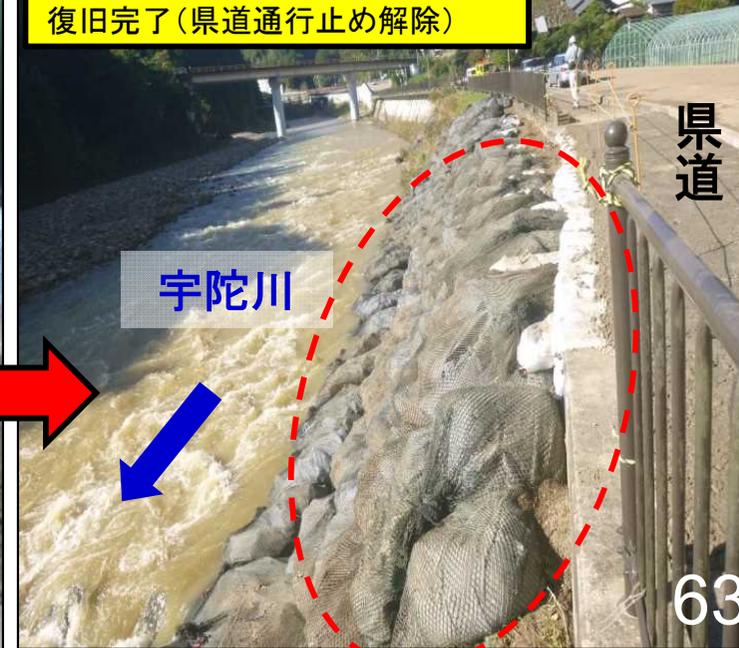
10/27 10:00頃 復旧完了(県道通行止め解除)

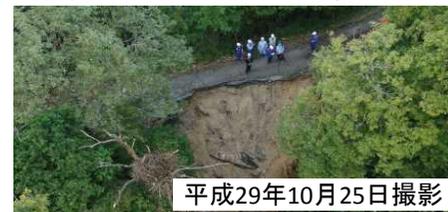
＜京都府相楽郡南山城村 南大河原高尾線＞

TEC-FORCE
被災状況調査

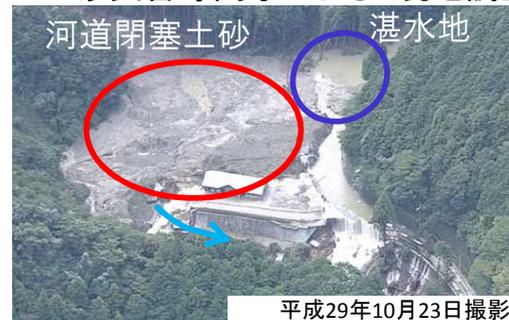
＜大阪府 岸和田市 大沢町牛滝川＞

土砂災害専門家による 現地調査
河道閉塞土砂 湛水地

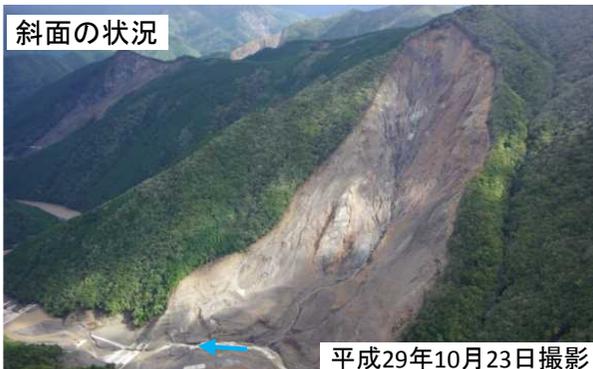
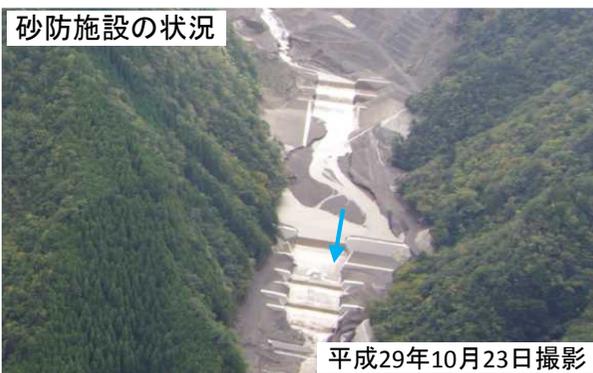
<赤谷地区>

○出水後、ヘリによる上空からの点検を行った結果、下記の各箇所において施設の被災はほとんど見られなかった。また、周辺では新たな崩壊は確認できなかった。

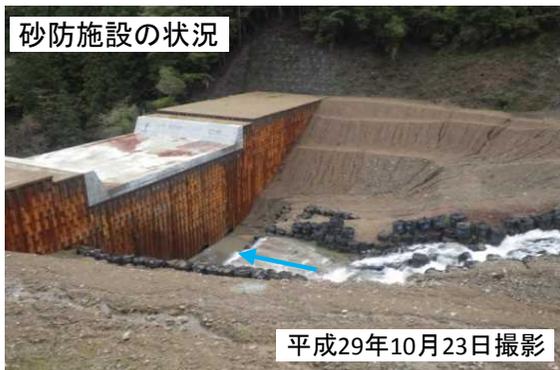
砂防施設の状況

○陸上調査を実施した下記の各箇所においても施設の被災はなく、新たな崩壊は見られなかった。

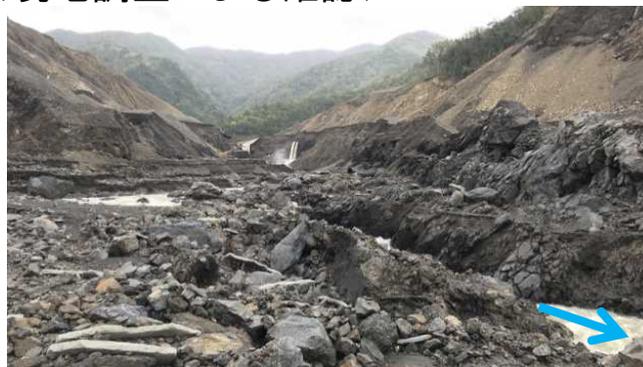
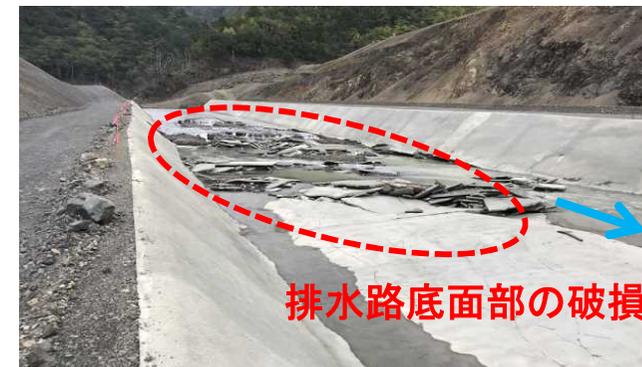
<現地調査による確認>

- 台風が接近している10月23日午前1時40分頃、栗平地区において排水路の変状をCCTVにて確認。
- 出水後、速やかに現地確認を行ったところ排水路底面部の破損並びに排水路下流端の欠損を確認。
- ヘリからの上空調査では周辺に新たな崩壊は見られなかった。

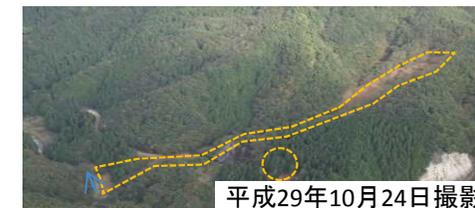
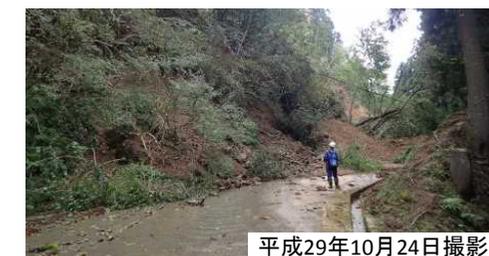
＜京都府 綾部市 府道51号＞
きんき号による上空調査
TEC-FORCE 被災状況調査

○ヘリによる上空からの調査、及びTEC-FORCEによる崩壊地の確認を実施した。
○調査の結果2箇所被害を確認し京都府へ情報を提供した。

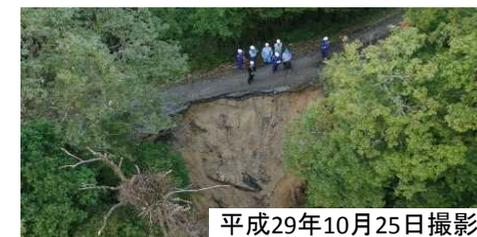
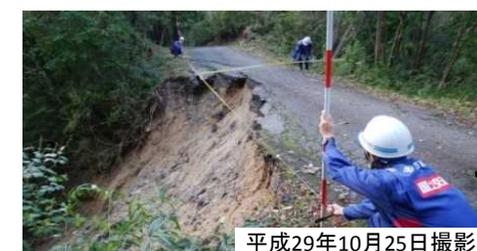
＜京都府 南山城村 村道＞
TEC-FORCE 被災状況調査

○ヘリによる上空からの調査、及びTEC-FORCEによる崩壊地の確認を実施した。
○調査の結果9箇所の被害を確認し南山城村長に報告を行った。

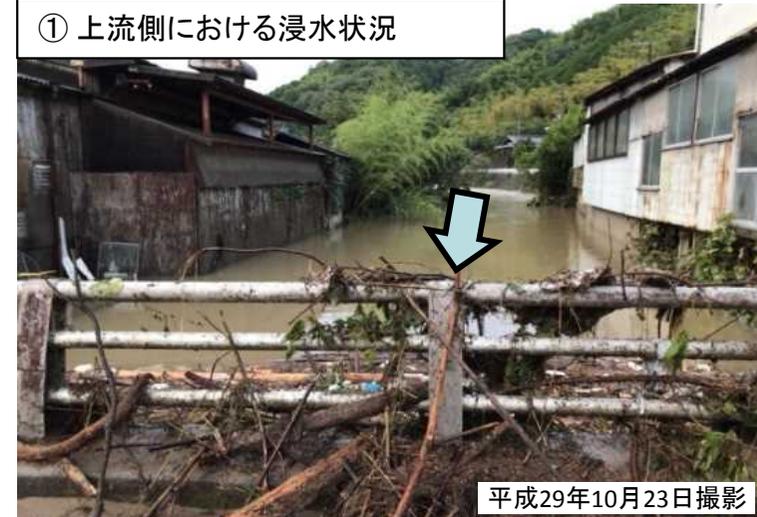
被災の概要:府道西側斜面が崩壊し府道と東側の牛滝川が閉塞。

① 上流側における浸水状況

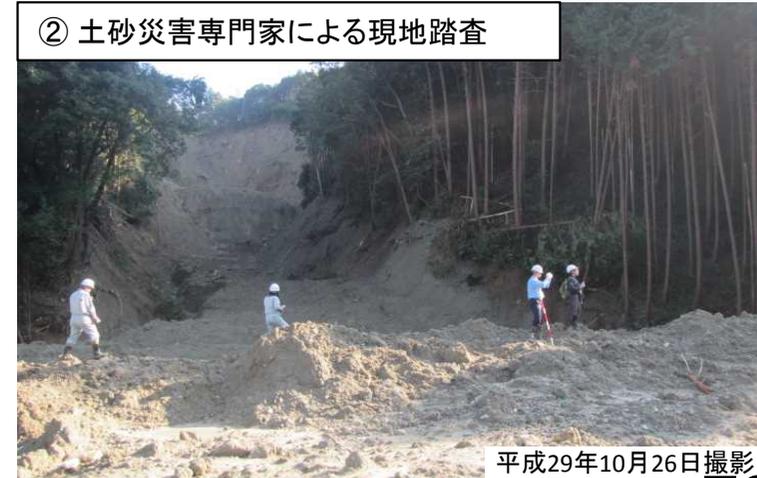
⇒ 斜面上部のクラックや道路上を越流する流水の状況等について現地調査を行い、当面の対応や安全管理について助言を行った。

⇒ 崩壊した盛土の土質状況や斜面状況等について詳細に踏査し、今後の監視・観測等について助言を行った。

② 土砂災害専門家による現地踏査

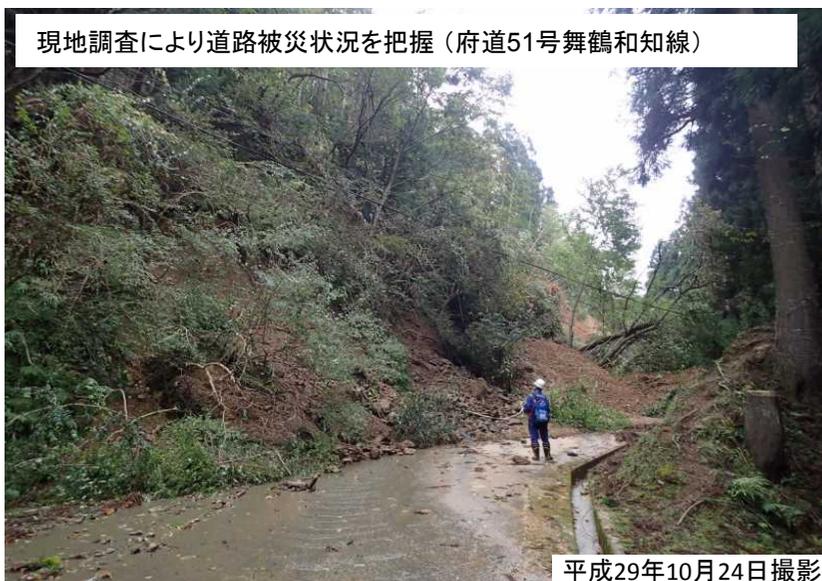
- ・府道51号舞鶴和知線の道路上に土砂が崩落しているため、奥の集落2戸3名が孤立。
迂回路なし、車両通行不可、舞鶴和知線は行き止まり。
徒歩での往来は辛うじて可能だが、道路沿い谷側の尾根上を通行するため危険な状況。
- ・アンカー付き法枠の両端において、背面の土砂が流出し浮いた状態。

現地調査により道路被災状況を把握(府道51号舞鶴和知線)

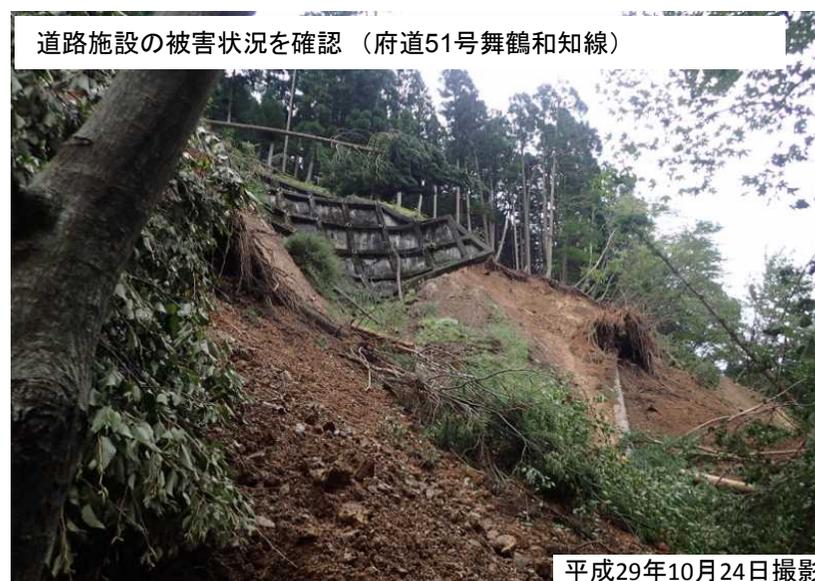
道路施設の被害状況を確認(府道51号舞鶴和知線)
