熊野川流域における治山事業の取組

平成25年12月26日
近畿中国森林管理局

十津川地区民有林直轄治山事業 平成25年度事業計画箇所位置図

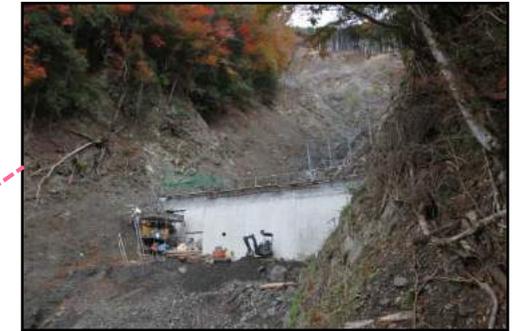
第3号谷止工 施工状況

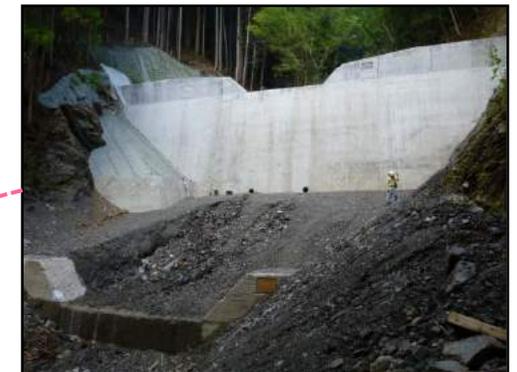
第2号谷止工 完成状況

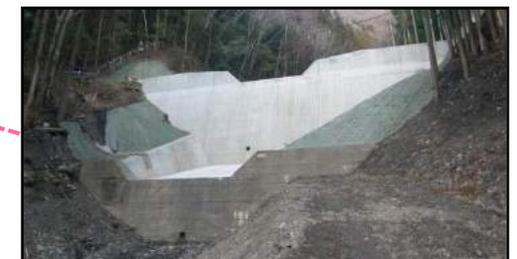
第1号谷止工 完成状況

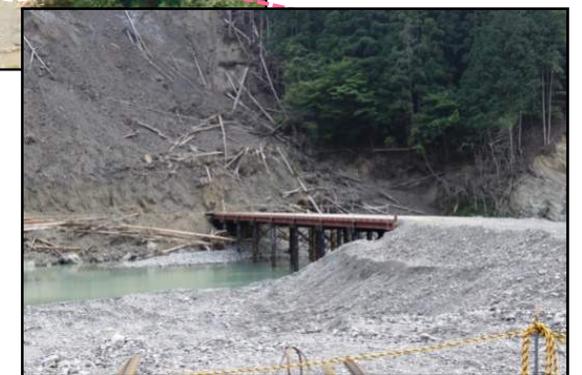
仮設橋設置状況

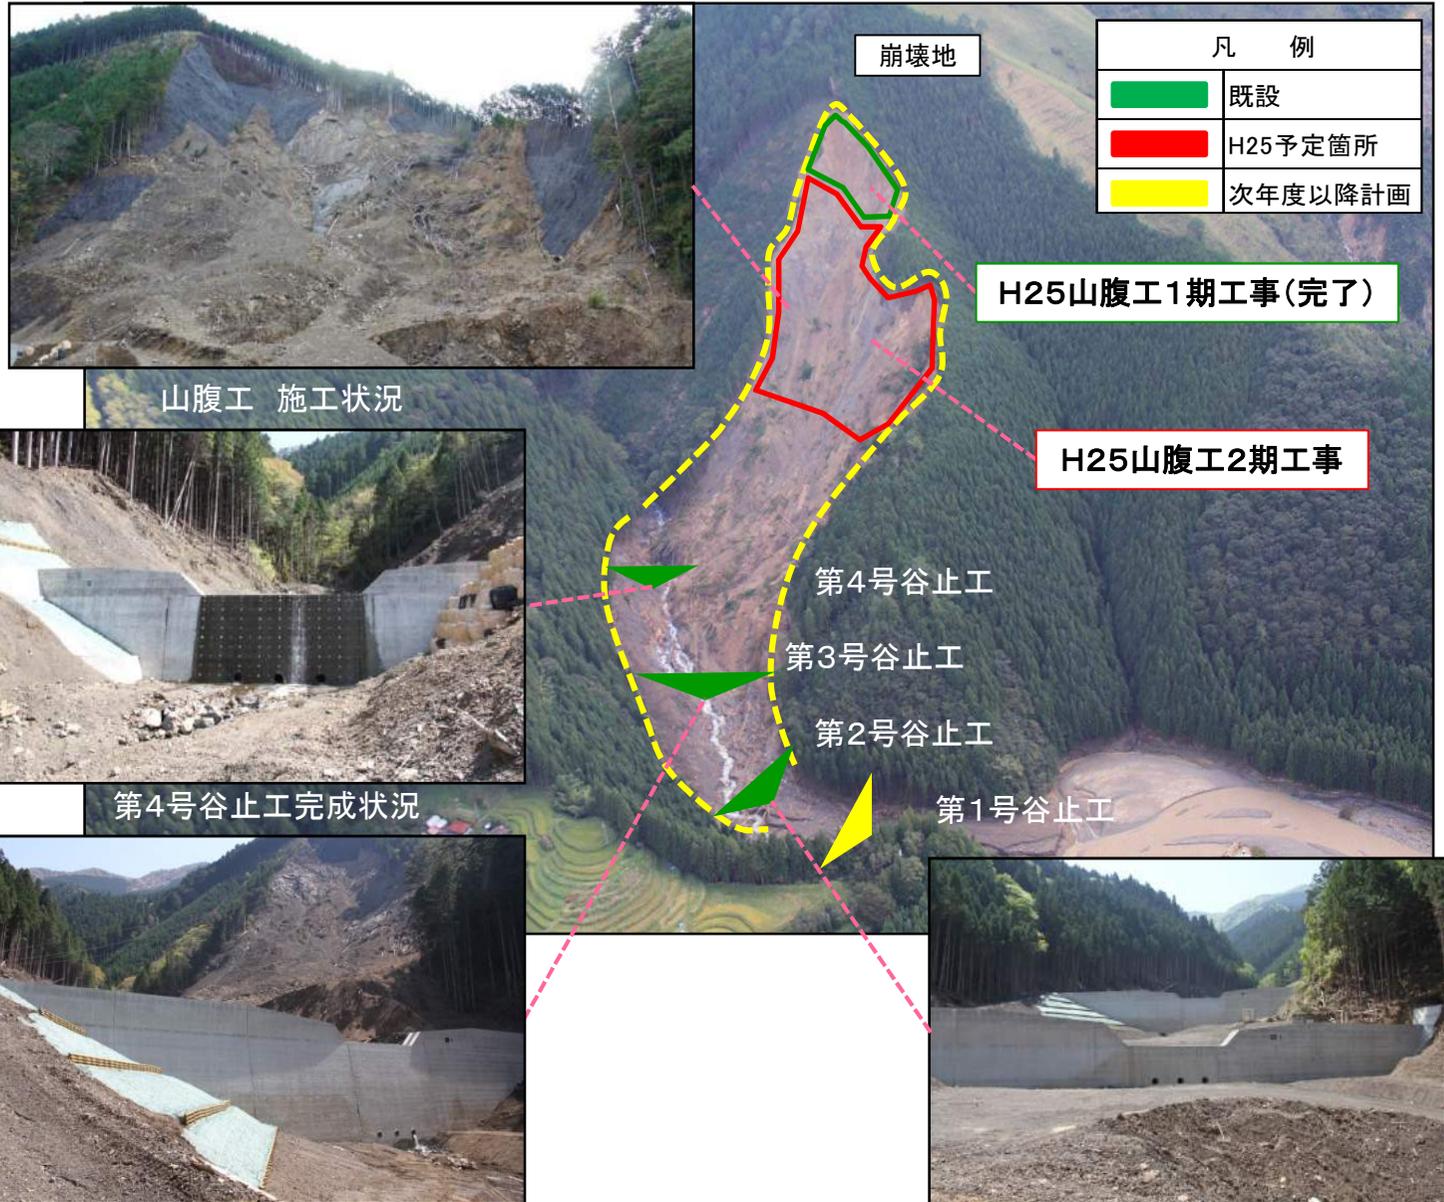
山腹工 施工状況

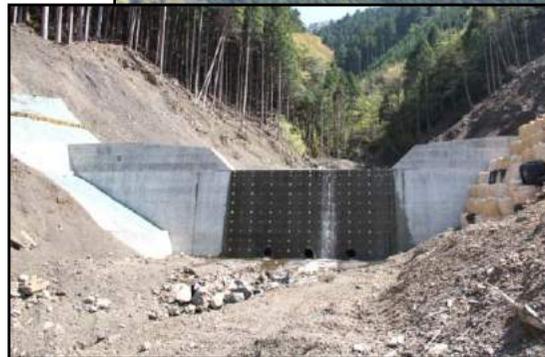
第4号谷止工完成状況

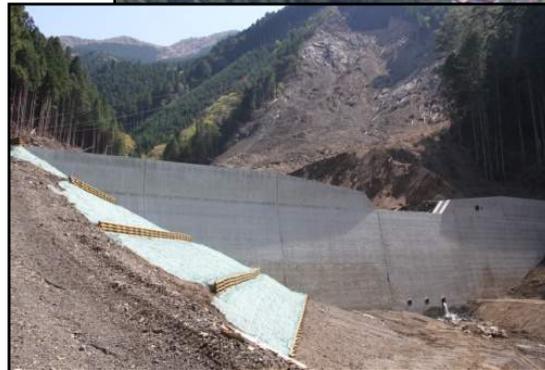
第3号谷止工完成状況

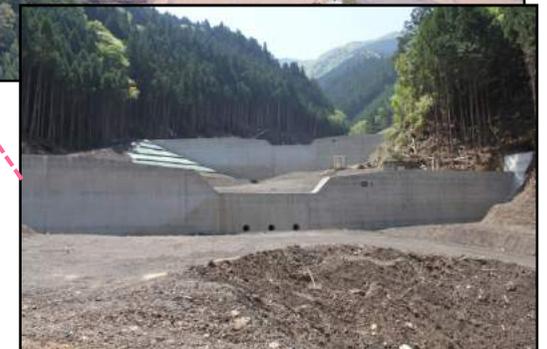
第2号谷止工完成状況

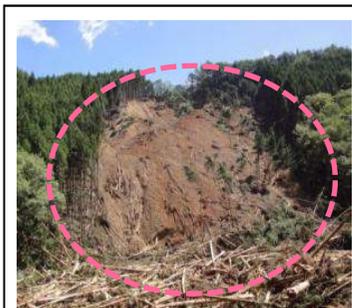
檜股地区 (被災直後)
・崩壊規模 2.3ha
・対策: 谷止工及び山腹工

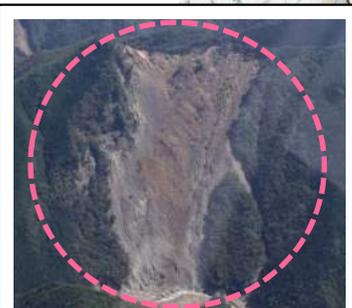
赤谷地区 (被災直後)
・崩壊規模 24.9ha
・対策: 山腹工

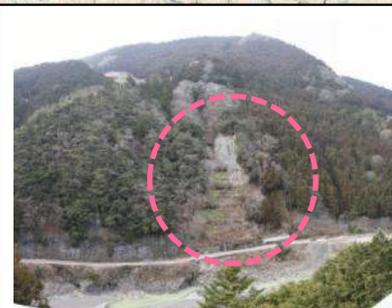
堂平地区 (被災直後)
・地すべり兆候の規模 4.0ha
・対策: アンカー工

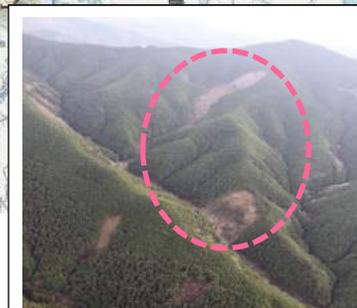
栃尾(桑谷)地区 (被災直後)
・崩壊規模 1.5ha
・対策: 谷止工

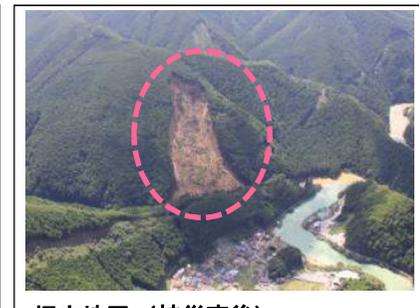
坪内地区 (被災直後)
・崩壊規模 4.3ha
・対策: 床固工

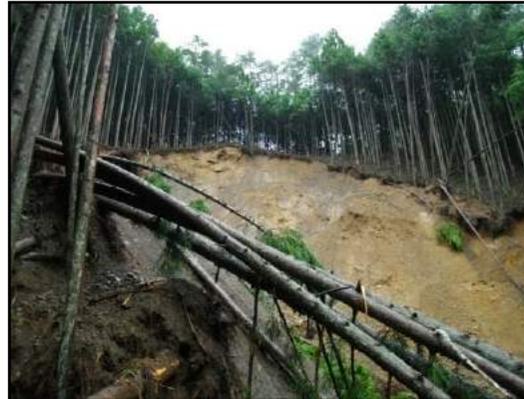
施工前の状況
(村道上部)

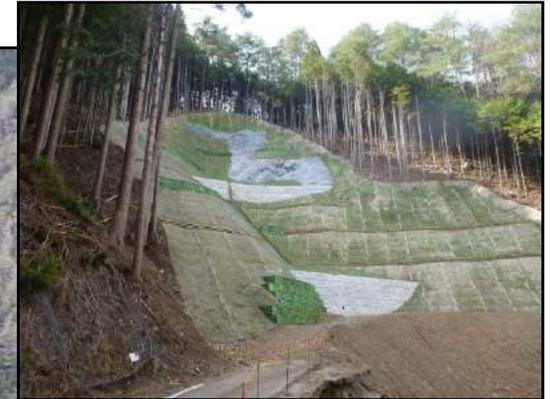
施工後の状況
(村道上部)

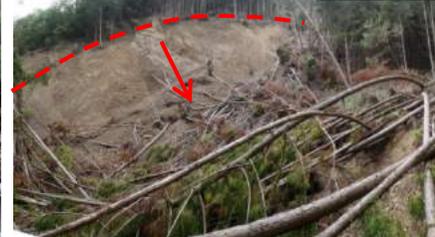
溪流荒廃状況

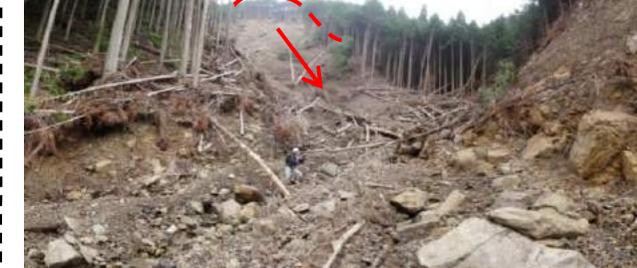
被災状況

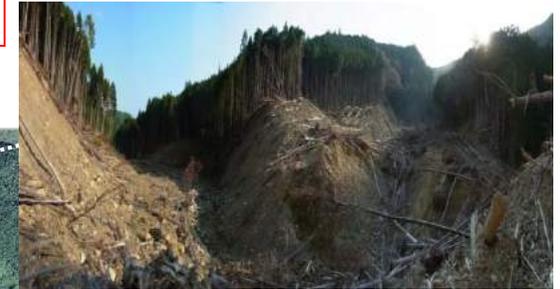
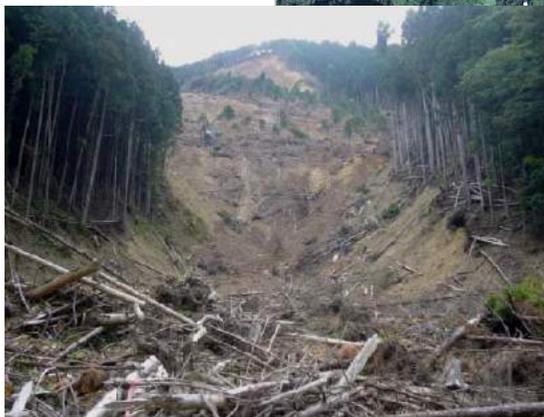
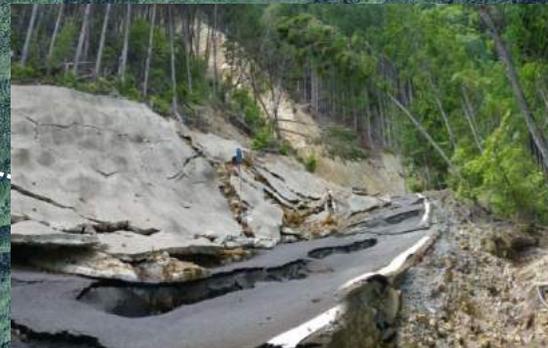
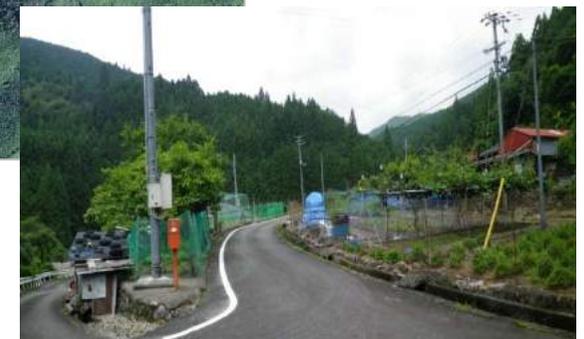
上平治川 区域

被害概要:斜面長約390m、幅約200mの崩壊が発生。崩壊地内に存する市道武住谷線が崩落するなどの被害が発生し、下流1.2kmにわたり土砂が流出した。

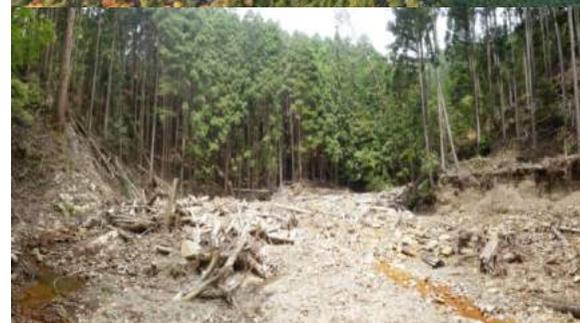
① 谷止工施工前の状況

上流溪流内に巨石や倒木などが多量に存在しているため、最下流にスリット式谷止工を施工し、崩壊地は山腹工により崩壊斜面を安定させ、森林に復旧します。

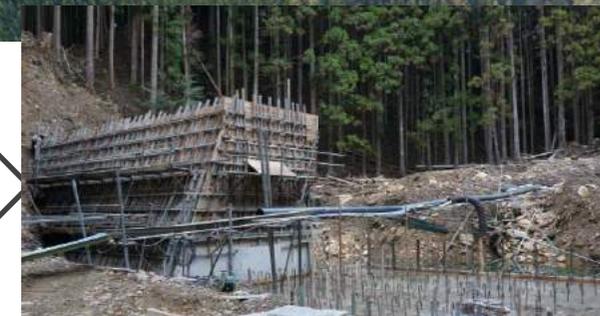
現在の状況(左岸施工中)

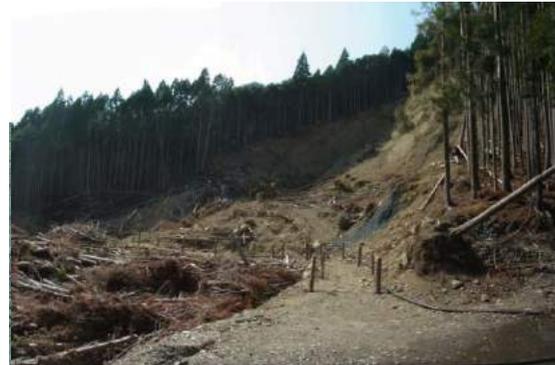
保全対象: 世界遺産 熊野古道<赤線部>

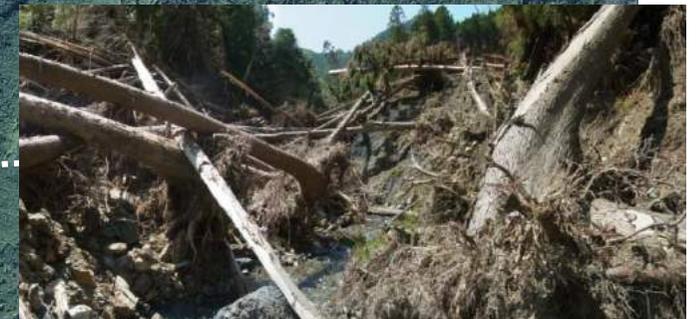
土石・流木等堆積状況

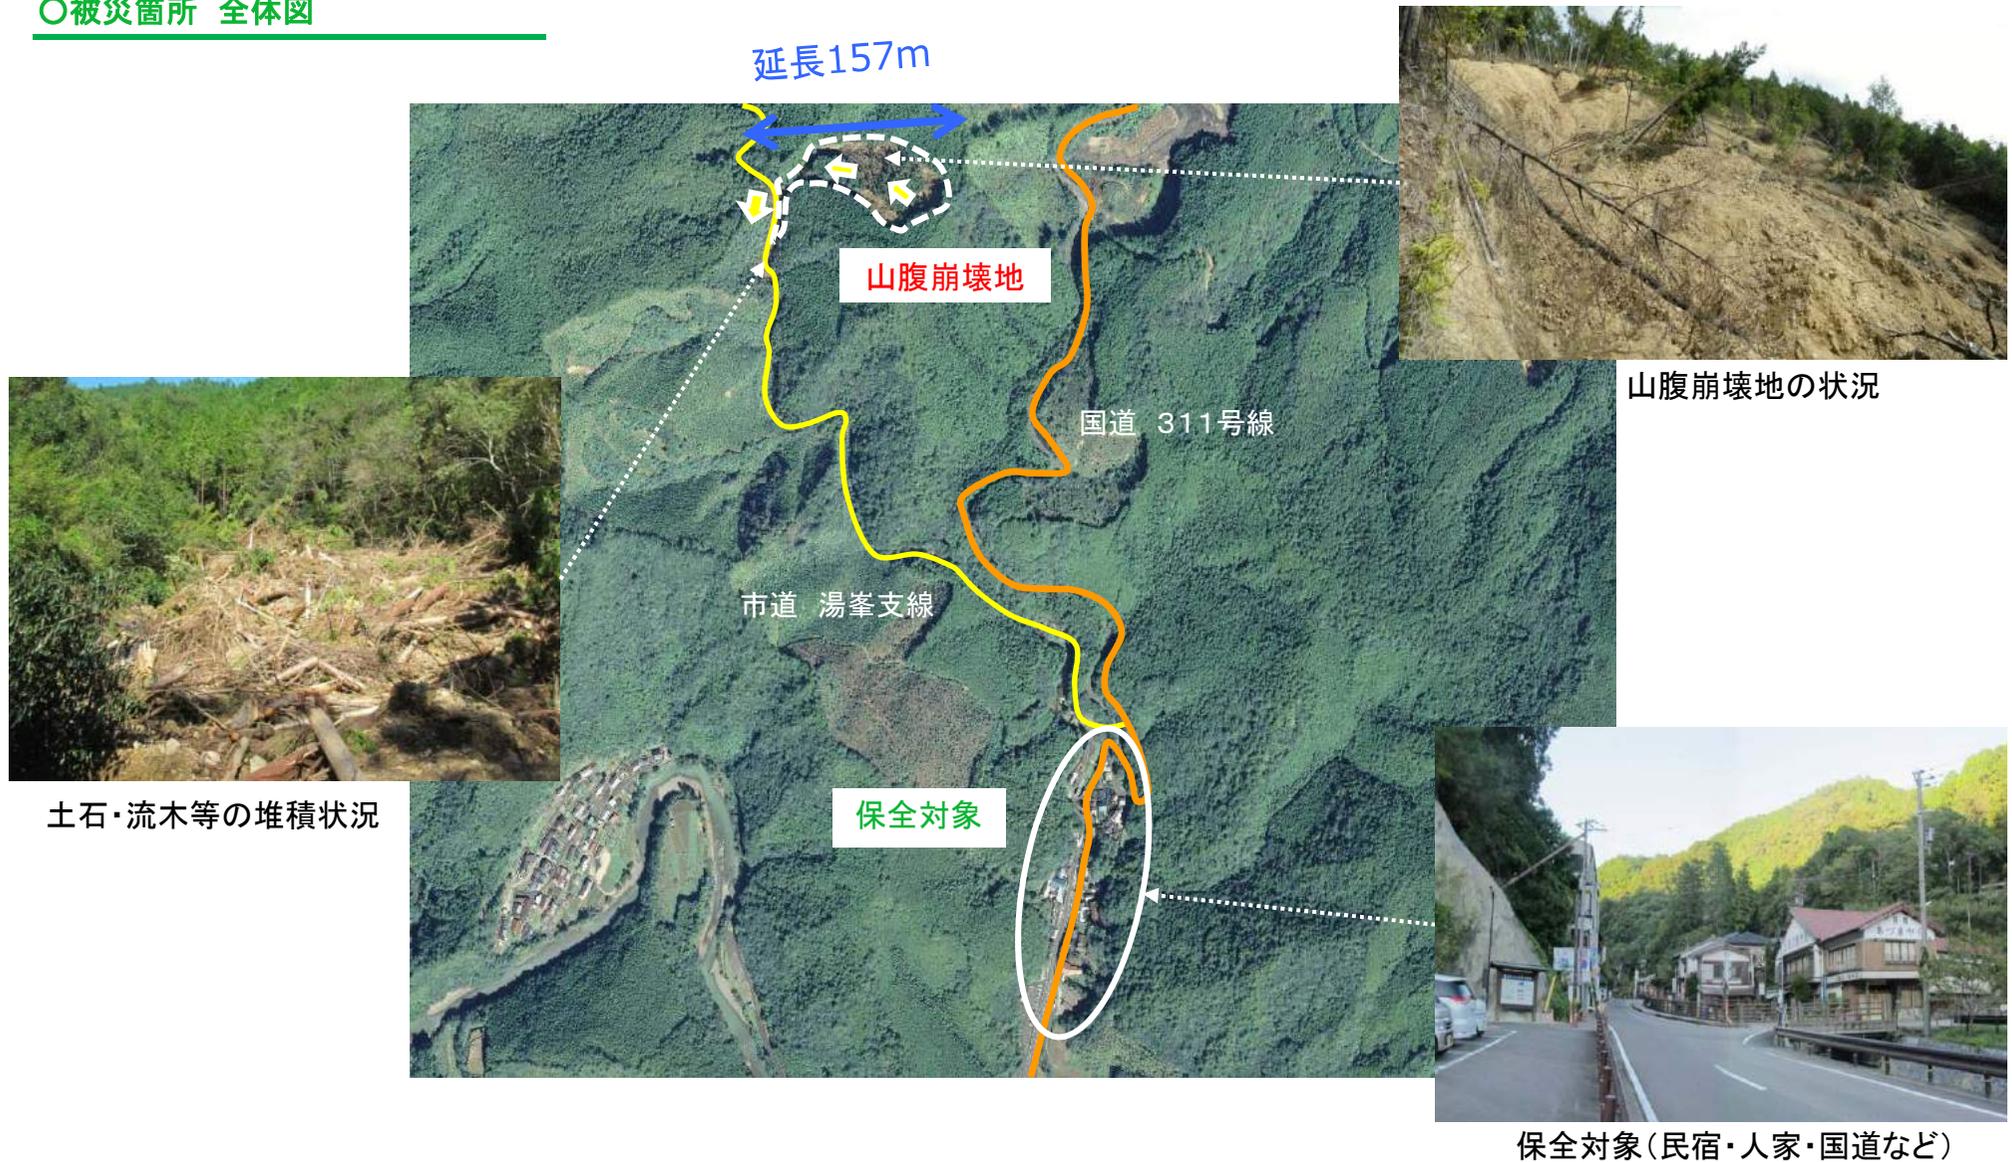
八 升 前 区 域

被害概要:斜面長約140m、幅約50mの崩壊が発生。土砂流出により市道湯峯支線が寸断するなどの被害が発生。

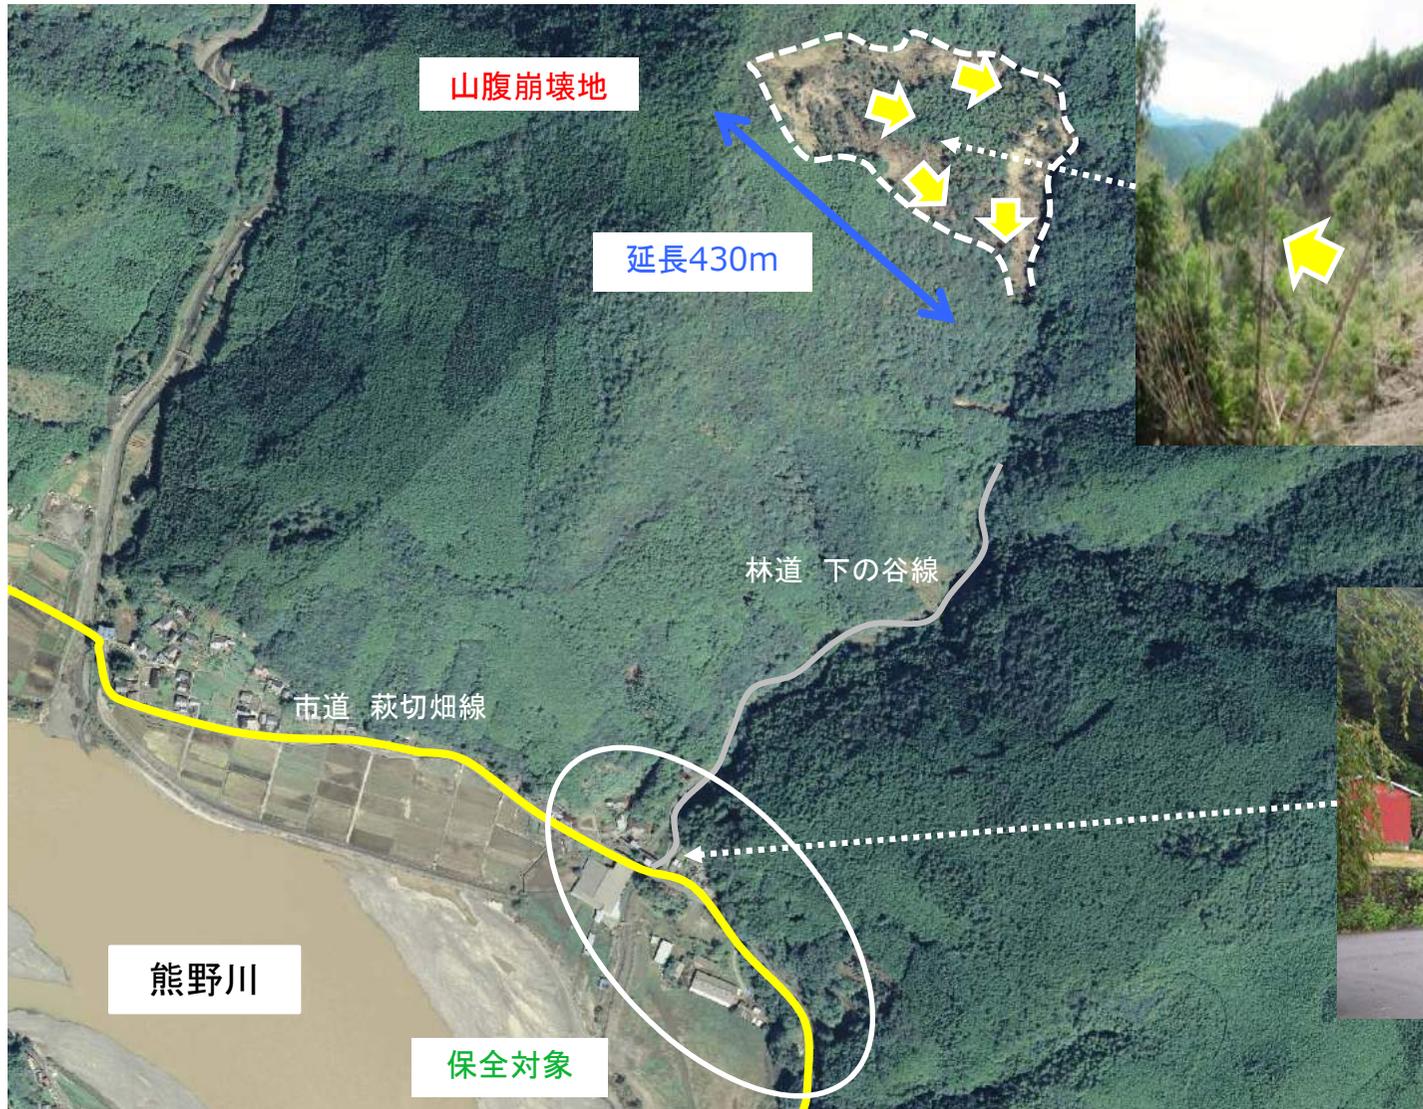
下モ谷西側区域

被害概要: 斜面長約320m、幅約180mの崩壊が発生。土砂流出により市道萩切畑線が寸断するなどの被害が発生。

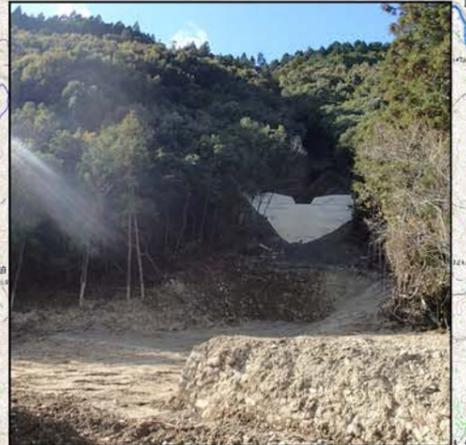
被災状況⑩(新宮市相賀)

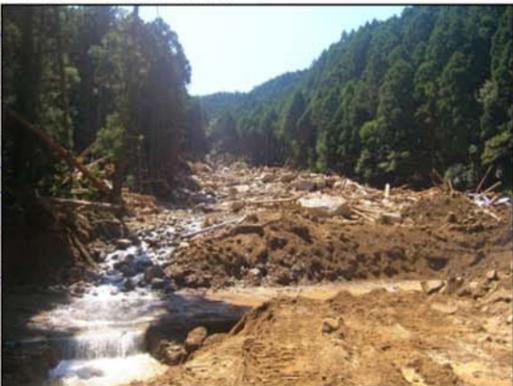
完成状況⑩(新宮市相賀)
