アンカー工設置のり面の 健全性評価に関する研究 報告

平成22年9月10日

プロジェクトリーダー
神戸大学名誉教授
沖村 孝

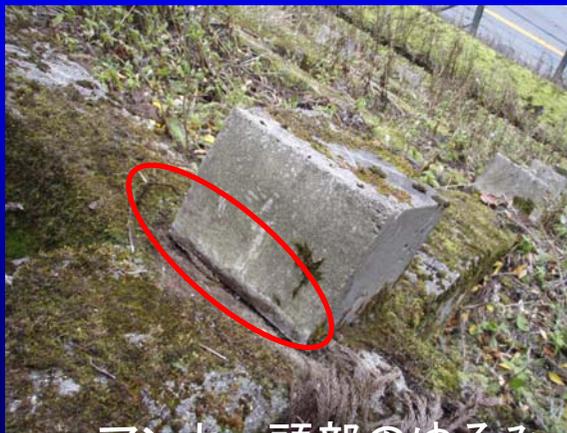
H20年点検でアンカー頭部にゆるみ

アンカー頭部のゆるみ

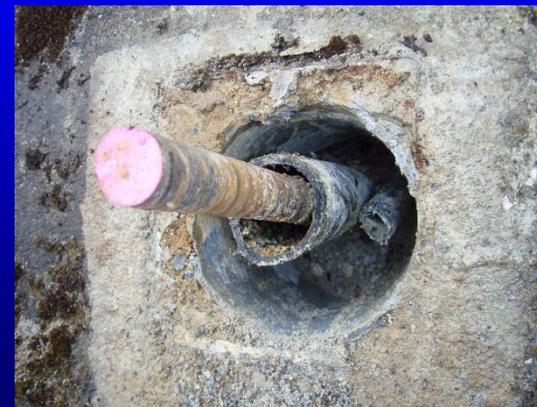
間詰めモルタル除去後

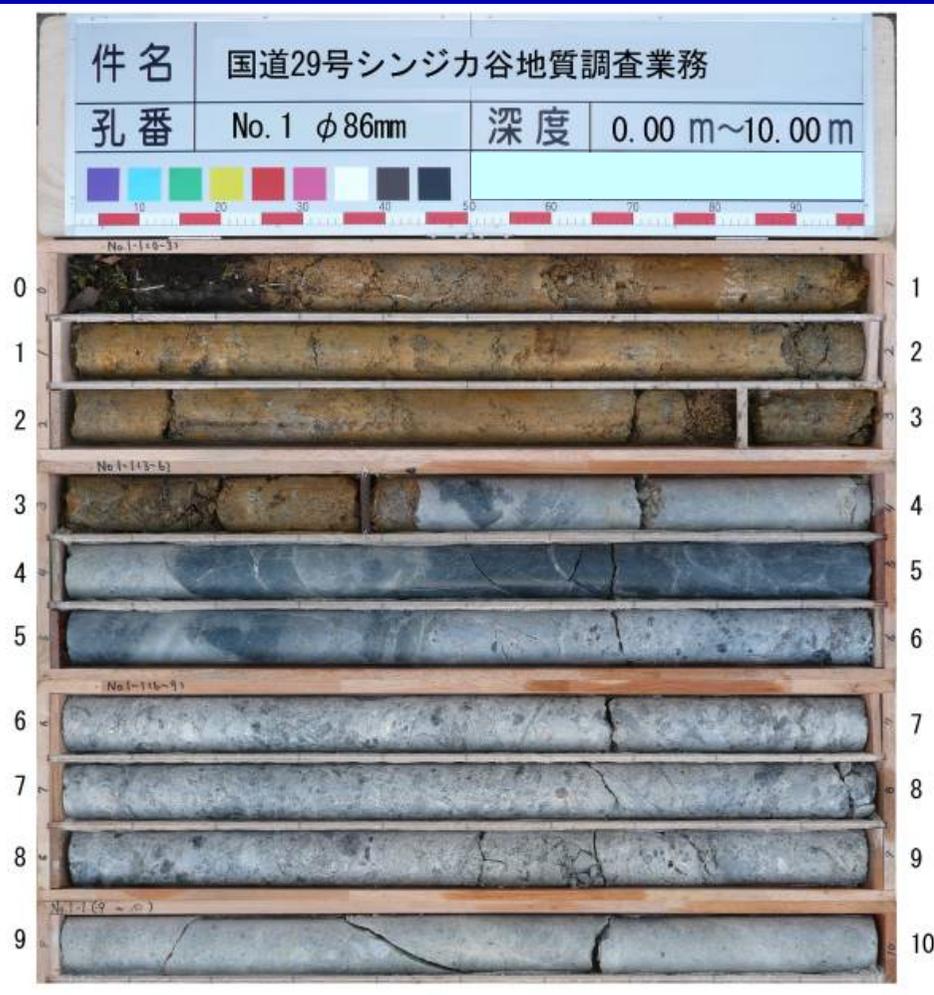
ボーリングNo1孔

頁岩の強風化部、頁岩、礫岩、凝灰岩からなる。

頁岩の強風化部は、土砂状にまで軟化しており、N値は6~18。

それ以深は非常に硬質な岩盤(CM級及びCH級岩盤主体)に急変する。

地下水位はGL-1.5m程度。

ボーリング作業中に掘削水の漏水はなかった。

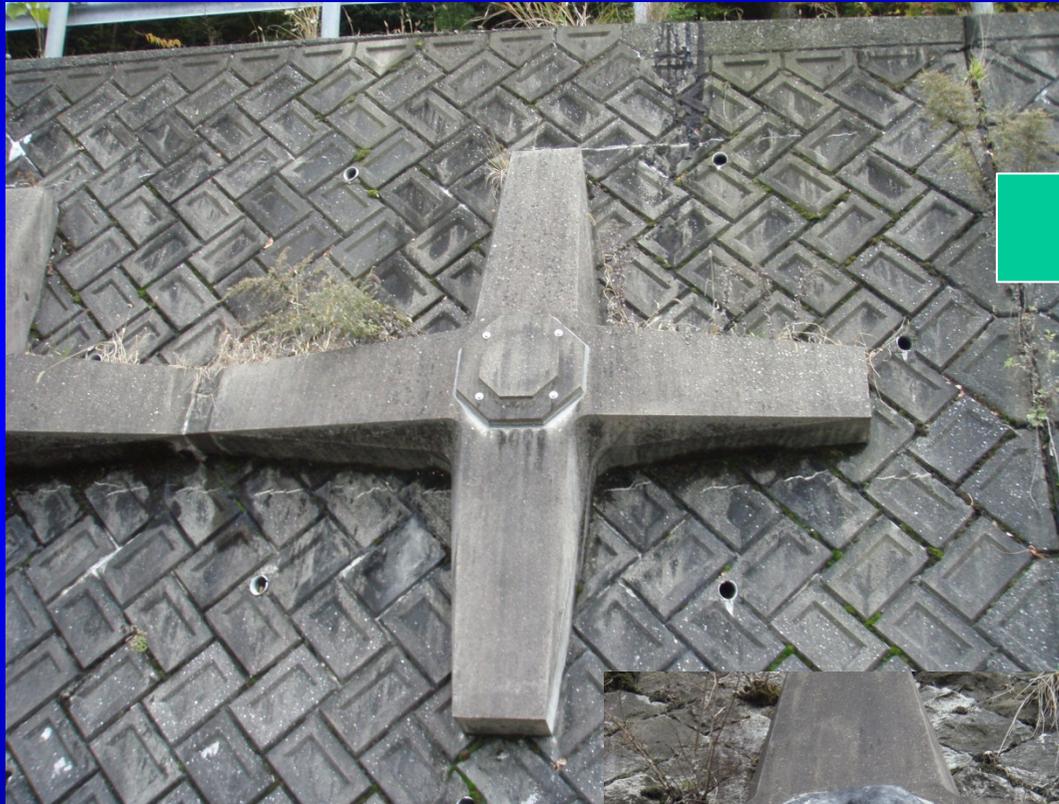
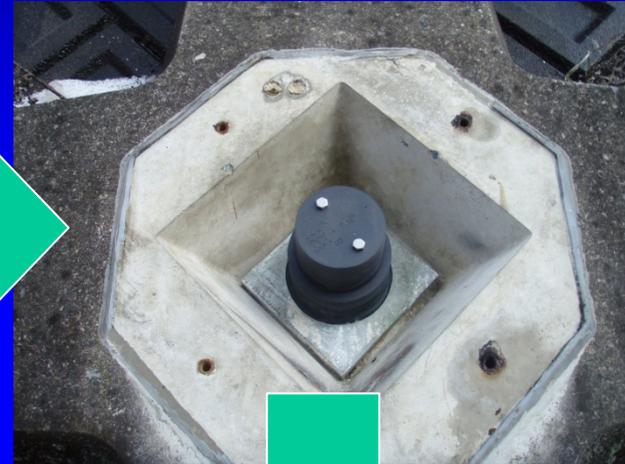
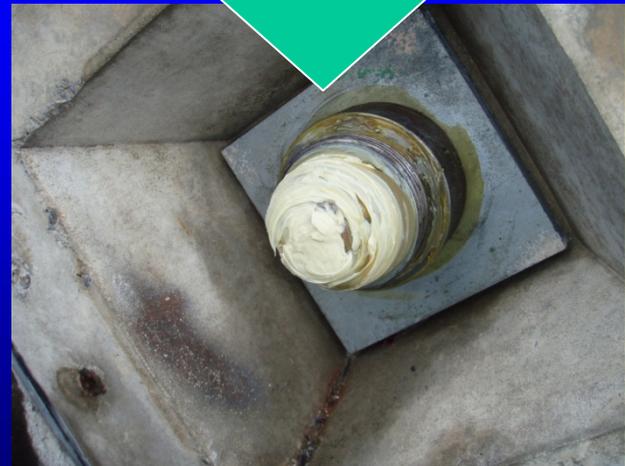
受圧板と背面調査結果

止水ゴムの劣化

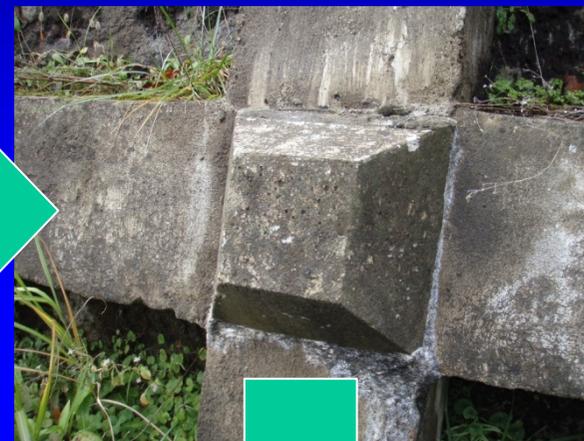
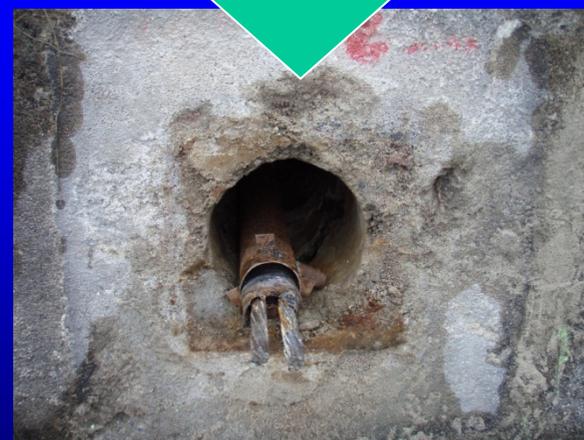
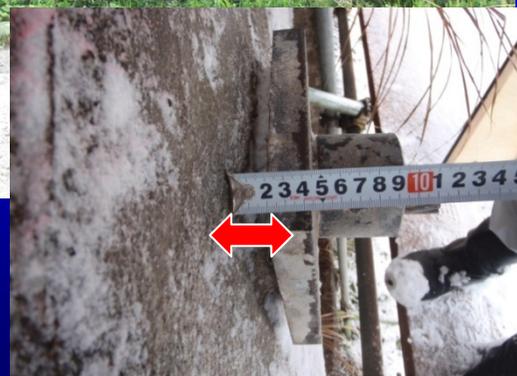
Coキャップ頭部背面調査結果

変状箇所では、頭部露出後プレートの浮きが確認された。
