第1回 円山川堤防調査委員会資料

平成16年10月29日

国土交通省 豊岡河川国道事務所

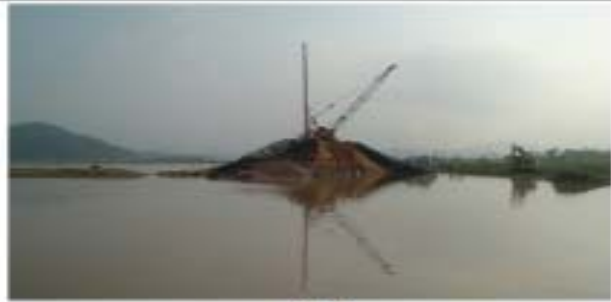
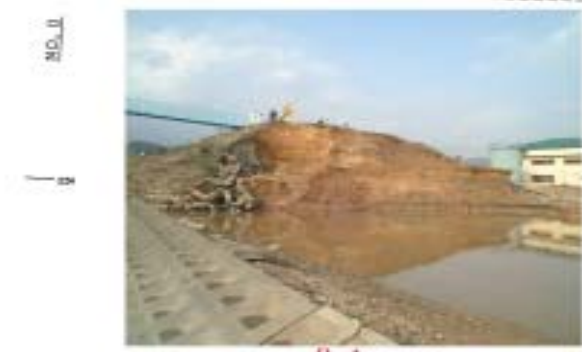
円山川右岸13.2k (破堤)

被災状況：全断面流出

河道状況：旧河道部が近傍に存在。下流部には止水矢板施工。

土質状況：礫混じり砂主体。破堤断面は上流部と下流部で異なる傾向にある。これは築堤履歴の違いによる。

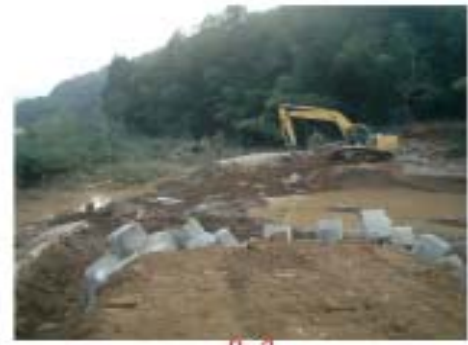
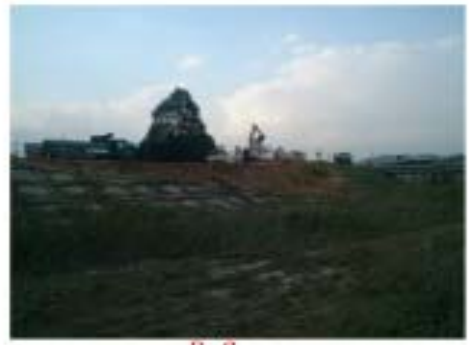
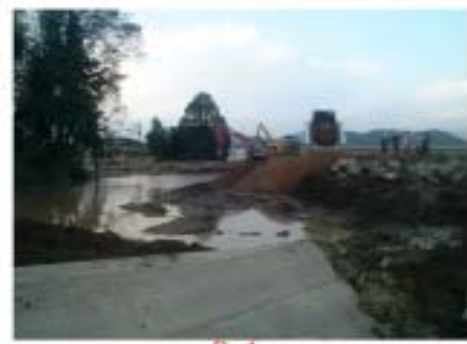
出石川左岸5.3km	
平 面 図	/
縮尺 1:100	
国 土 交 通 省

被災状況：破堤

河道状況：河川流下方向が極端に変化。

土質状況：砂、砂礫

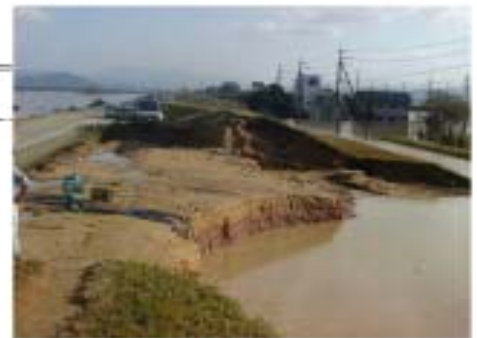
P-1

円山川左岸9.6k (欠損)
