# 台風21号と前線による大雨の概要

## 《第3報》

平成29年11月1日

国土交通省 近畿地方整備局  
河川部

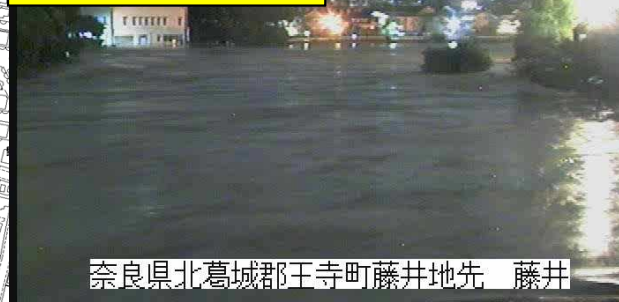
藤井地先 系 大和川 左岸 25, 1K

10月23日 00:30

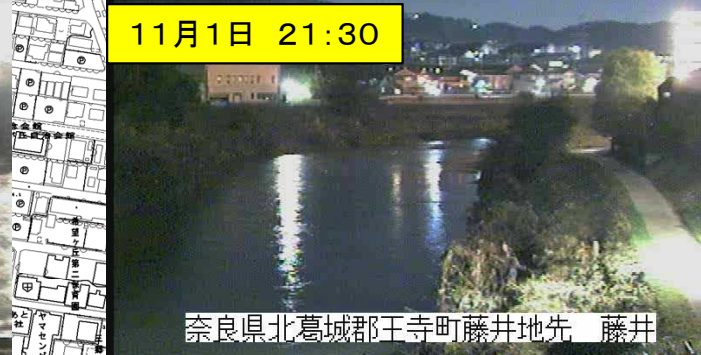
藤井地先 系 大和川 左岸 25, 1K

11月1日 21:30

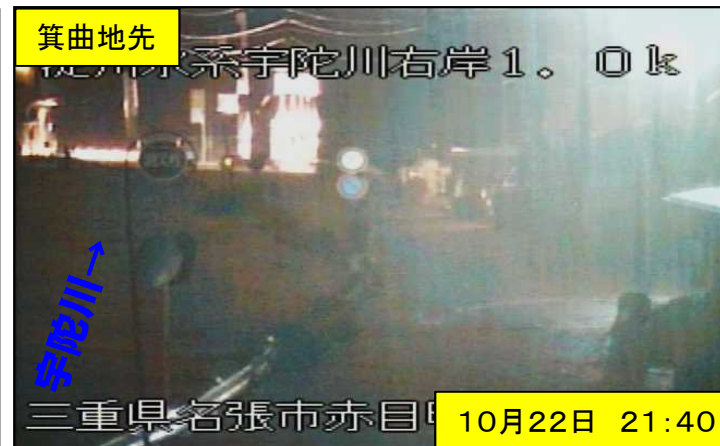
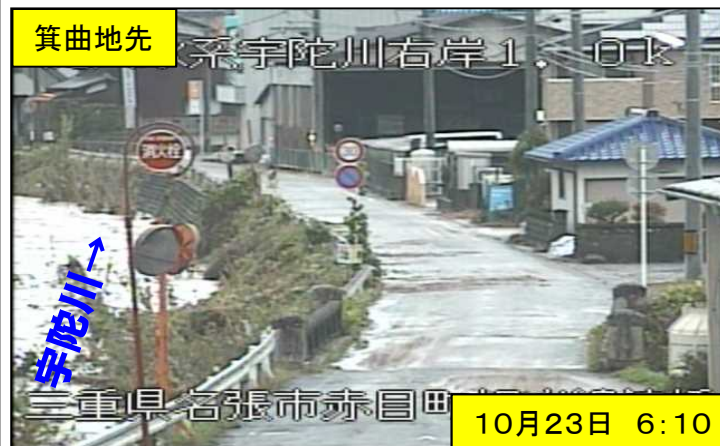
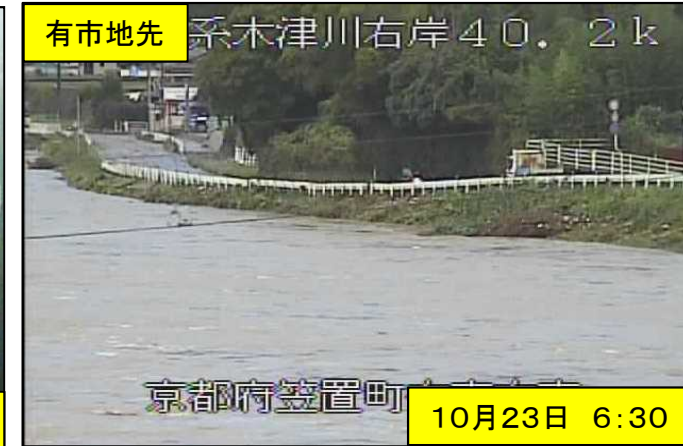
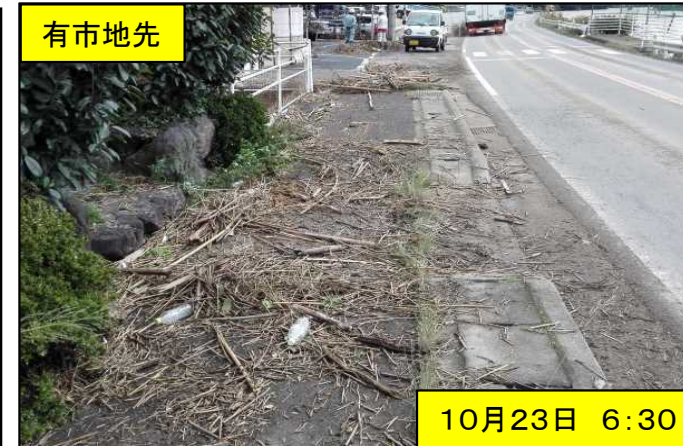
# 被害の概要④(淀川水系木津川支川宇陀川 三重県名張市箕曲地先) (淀川水系木津川 京都府相楽郡笠置町有市地先)

木津川・宇陀川については、道路冠水を確認。(箕曲地区については、床下浸水1棟を確認。)

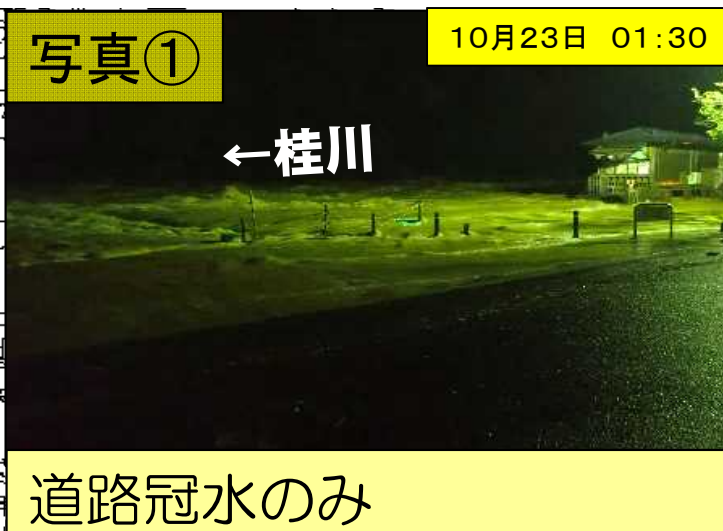
# 被害の概要⑤(淀川水系桂川 京都府京都市右京区嵐山地先)

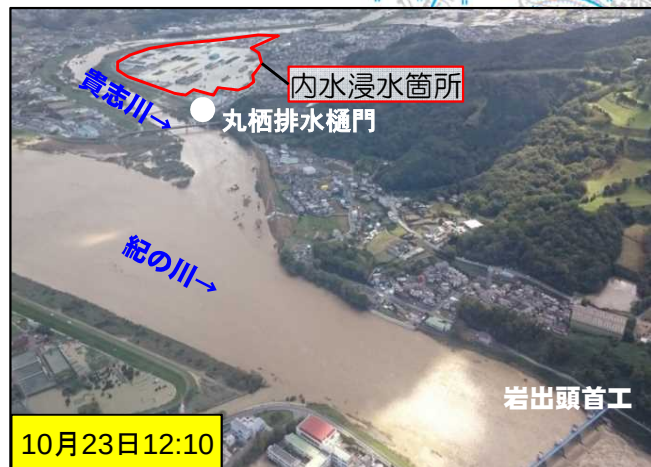
①内水浸水状況

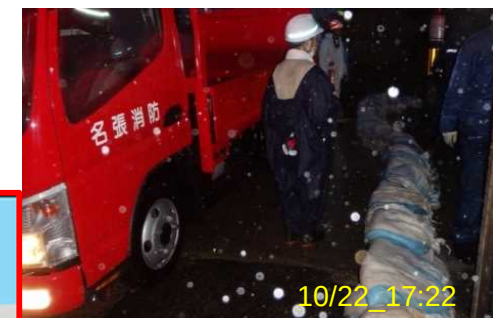
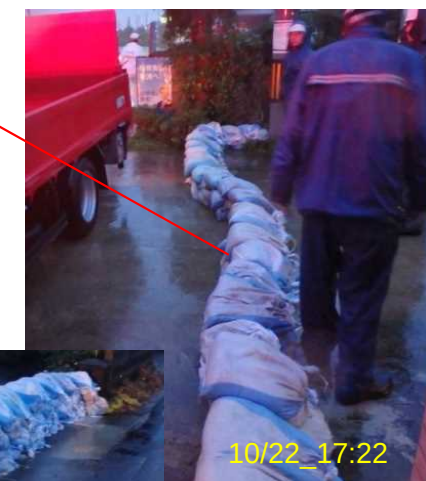
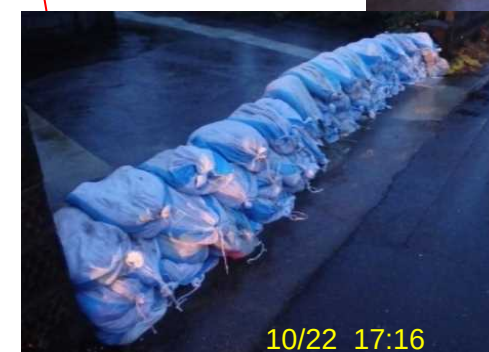
# 宇陀川における水防活動状況

宇陀川の水位が上昇し、溢水の可能性があった為、付近の家屋周辺への浸水を防ぐ為、名張市消防署6名、消防団の箕曲(ミノ)分団10名と赤目(アカメ)分団9名の計25名が水防工法として、家屋等8軒を対象に土嚢3段積み(約200袋)を実施した。

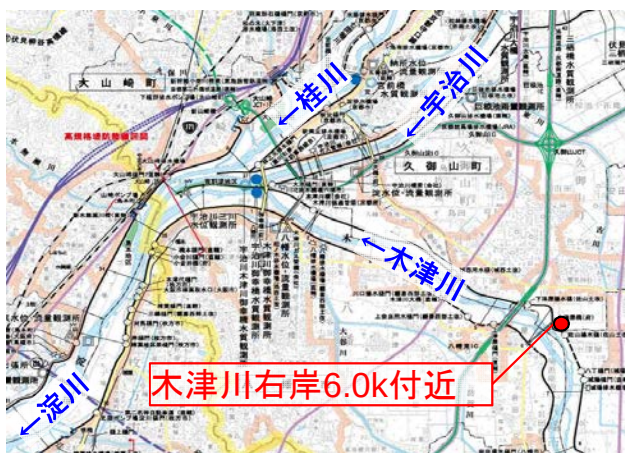
# 木津川における水防活動状況(久御山町)

木津川の水位が上昇し、堤内地の水田で複数の噴砂が発見された。堤防決壊に繋がるおそれがある為、久御山町消防本部23名、久御山町消防団33名、合計56名により決壊を防ぐ水防工法として、釜段工を実施した。

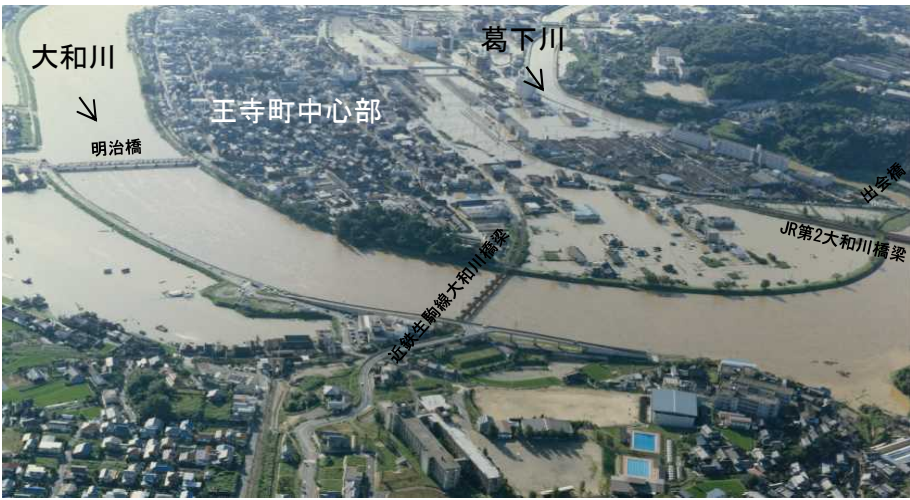
◀ 葛下川から溢水し、王寺町中心部が浸水

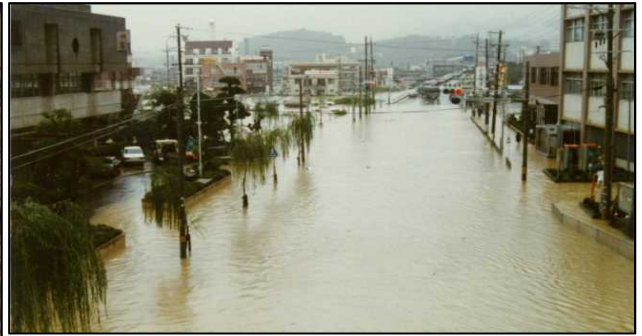
王寺町役場付近において甚大な被害が発生

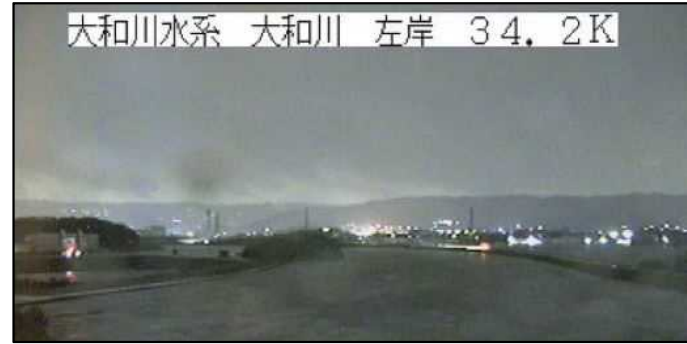
10月23日9:00撮影  
◀ 保田地区でも堤防高まであと50cm程度のところまで水位が上昇

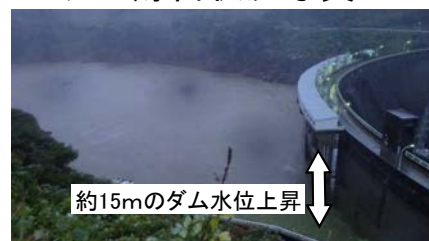
### ダム貯留状況写真

洪水調節前の22日17時頃のダム堤体上流面

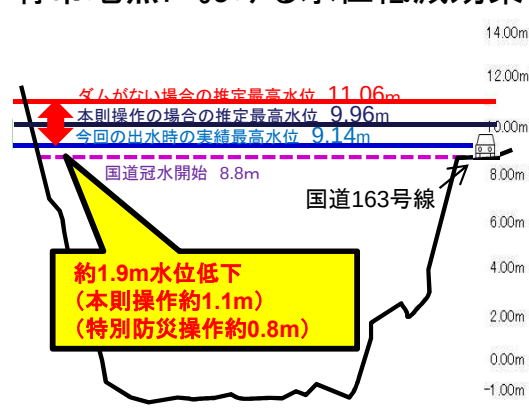
### 有市地点における水位低減効果

- ・ダム下流の有市地点（笠置町有市）で、**約1.9m水位低減（本則操作：約1.1m低減、特別防災操作：約0.8m低減）**
- ・一連の操作により、ダムが無かった場合と比べ**国道163号線の通行止め（水没）時間を2時間半短縮（8時間通行止めを5時間半に低減）**

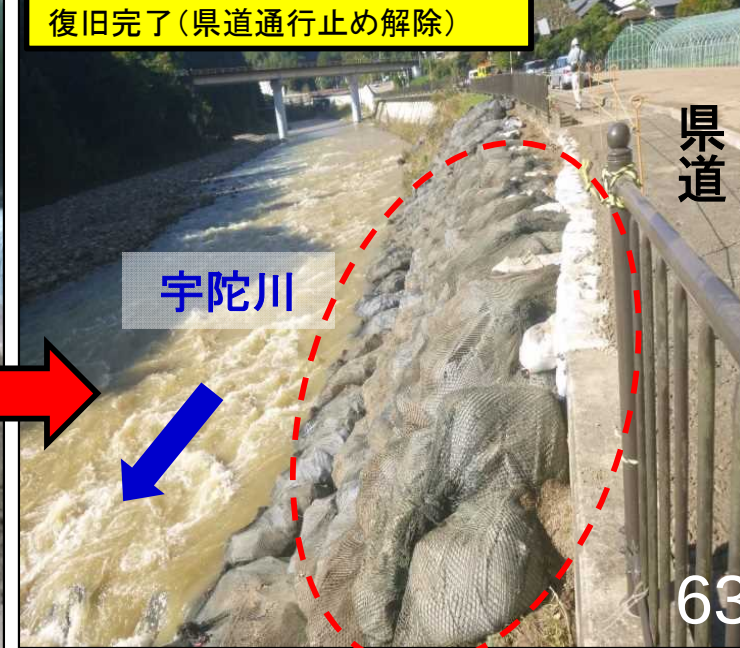
10/27 10:00頃  
復旧完了(県道通行止め解除)

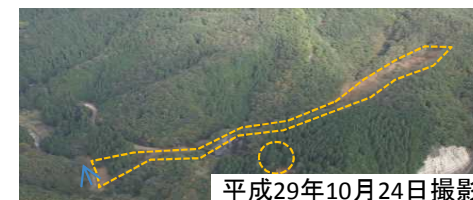
## ＜京都府綾部市 府道51号＞

きんき号による  
上空調査

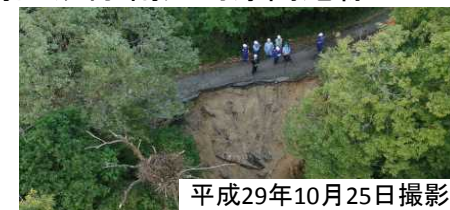
## ＜京都府相楽郡南山城村 南大河原高尾線＞

TEC-FORCE  
被災状況調査

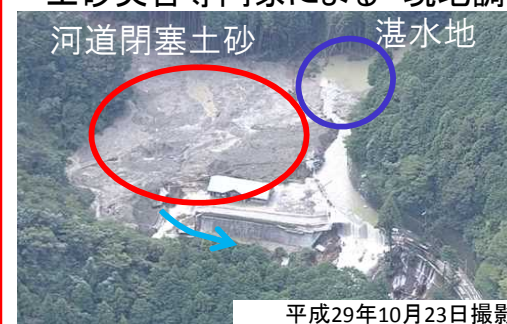
## ＜大阪府 岸和田市 大沢町牛滝川＞

土砂災害専門家による 現地調査  
河道閉塞土砂 湛水地

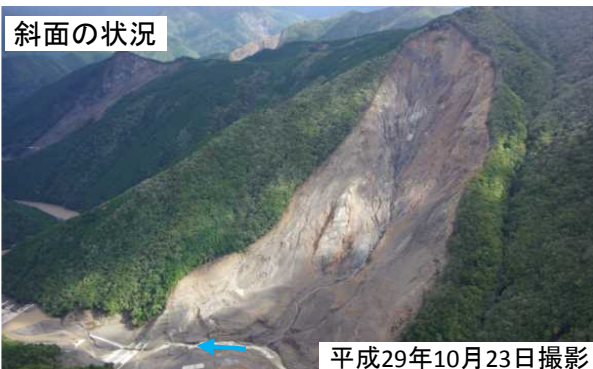
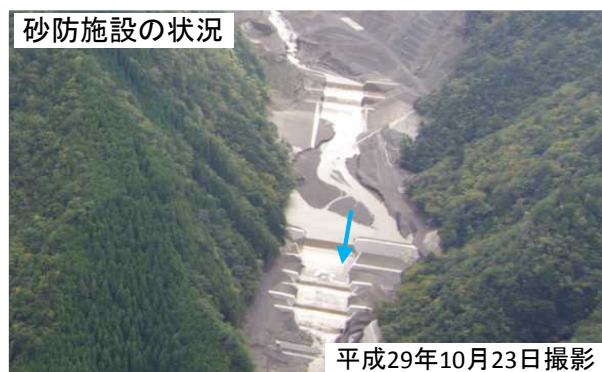
## <赤谷地区>

○出水後、ヘリによる上空からの点検を行った結果、下記の各箇所において施設の被災はほとんど見られなかった。また、周辺では新たな崩壊は確認できなかった。

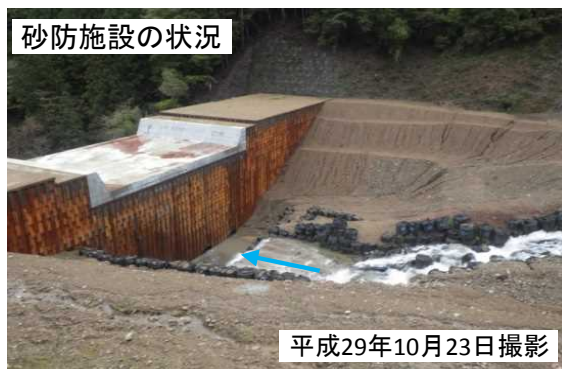
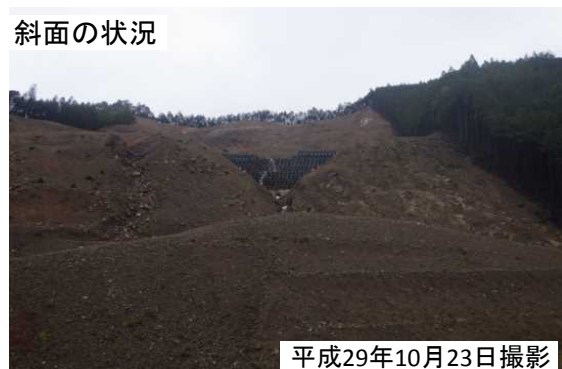
## <北股地区>

○陸上調査を実施した下記の各箇所においても施設の被災はなく、新たな崩壊は見られなかった。

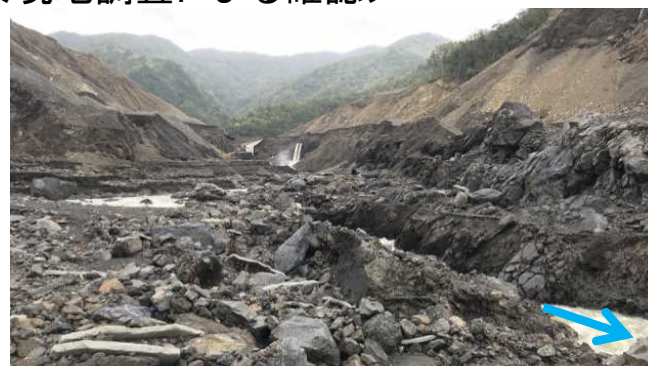
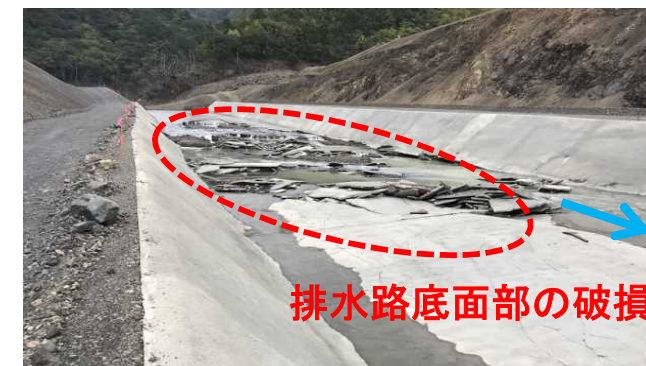
## <現地調査による確認>

- 台風が接近している10月23日午前1時40分頃、栗平地区において排水路の変状をCCTVにて確認。
- 出水後、速やかに現地確認を行ったところ排水路底面部の破損並びに排水路下流端の欠損を確認。
- ヘリからの上空調査では周辺に新たな崩壊は見られなかった。

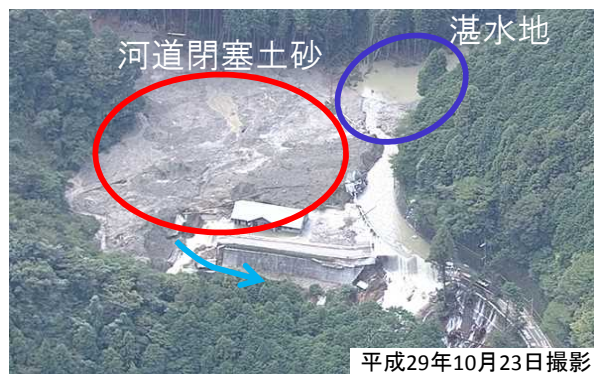
＜大阪府 岸和田市 大沢町牛滝川＞  
土砂災害専門家による現地調査

○自治体からの要請を受けヘリによる上空からの調査、及びTEC-FORCEによる崩壊地の確認、また、土砂災害専門家による調査支援を実施した。

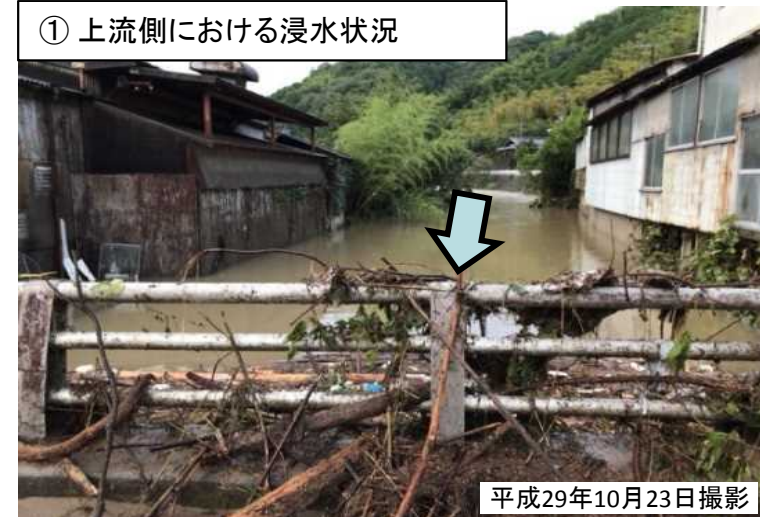
### ① 上流側における浸水状況

被災の概要: 府道西側斜面が崩壊し府道と東側の牛滝川が閉塞。

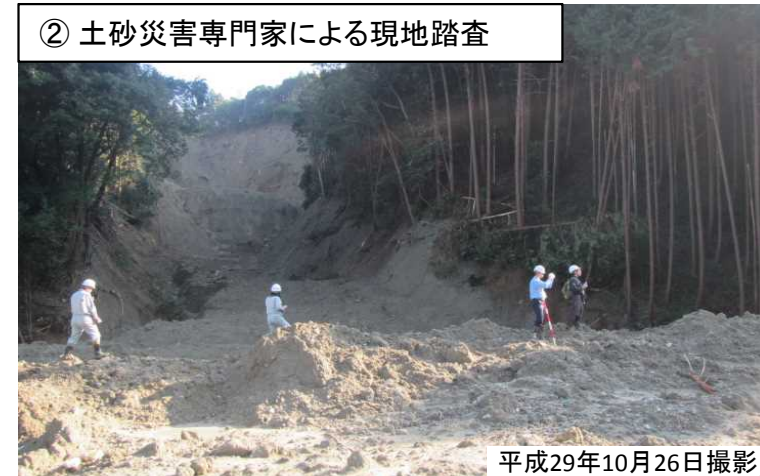
## ② 土砂災害専門家による現地踏査

- 河道閉塞が発生した大阪府岸和田市大沢町の牛滝川において、大阪府の要請を受け調査を実施
- ・近畿地方整備局による現地踏査 10月24日  
⇒ 斜面上部のクラックや道路上を越流する流水の状況等について現地調査を行い、当面の対応や安全管理について助言を行った。
  - ・土砂災害専門家による現地踏査（土木研究所） 10月26日  
⇒ 崩壊した盛土の土質状況や斜面状況等について詳細に踏査し、今後の監視・観測等について助言を行った。

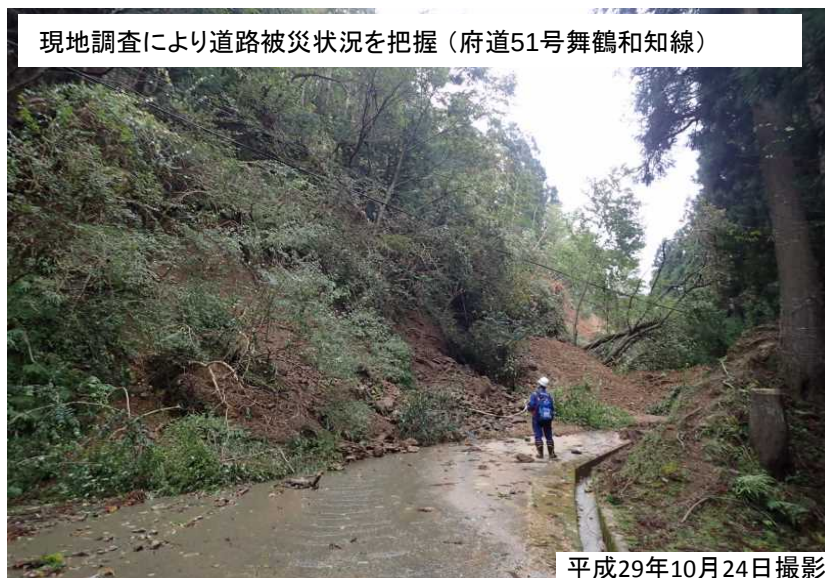
- ・府道51号舞鶴和知線の道路上に土砂が崩落しているため、奥の集落2戸3名が孤立。  
迂回路なし、車両通行不可、舞鶴和知線は行き止まり。  
徒歩での往来は辛うじて可能だが、道路沿い谷側の尾根上を通行するため危険な状況。
- ・アンカー付き法枠の両端において、背面の土砂が流出し浮いた状態。

現地調査により道路被災状況を把握(府道51号舞鶴和知線)

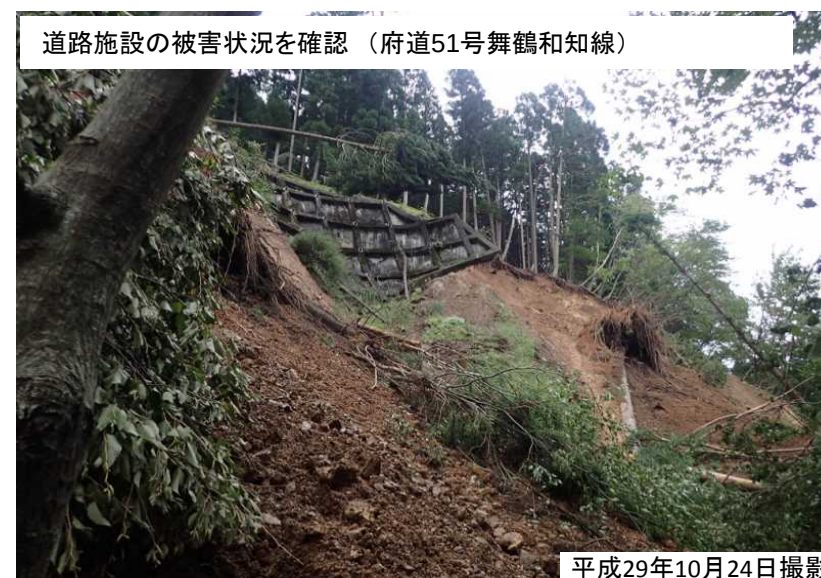
道路施設の被害状況を確認(府道51号舞鶴和知線)

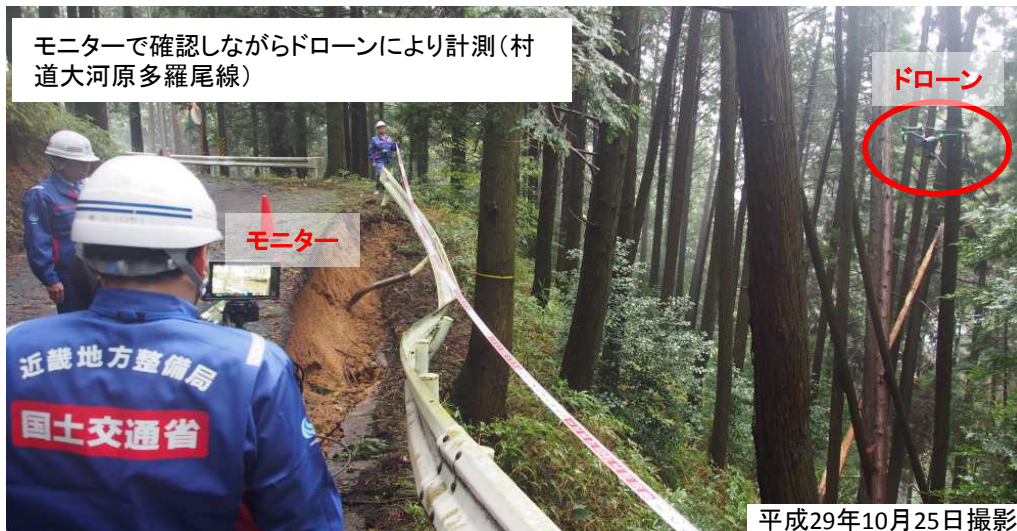
○ヘリによる上空からの調査、及びTEC-FORCEによる崩壊地の確認を実施した。  
○調査の結果9箇所の被害を確認し南山城村長に報告を行った。
