# 台風21号と前線による大雨の概要

[平成29年10月20日～23日]

## 《第4報》

国土交通省 近畿地方整備局  
河川部

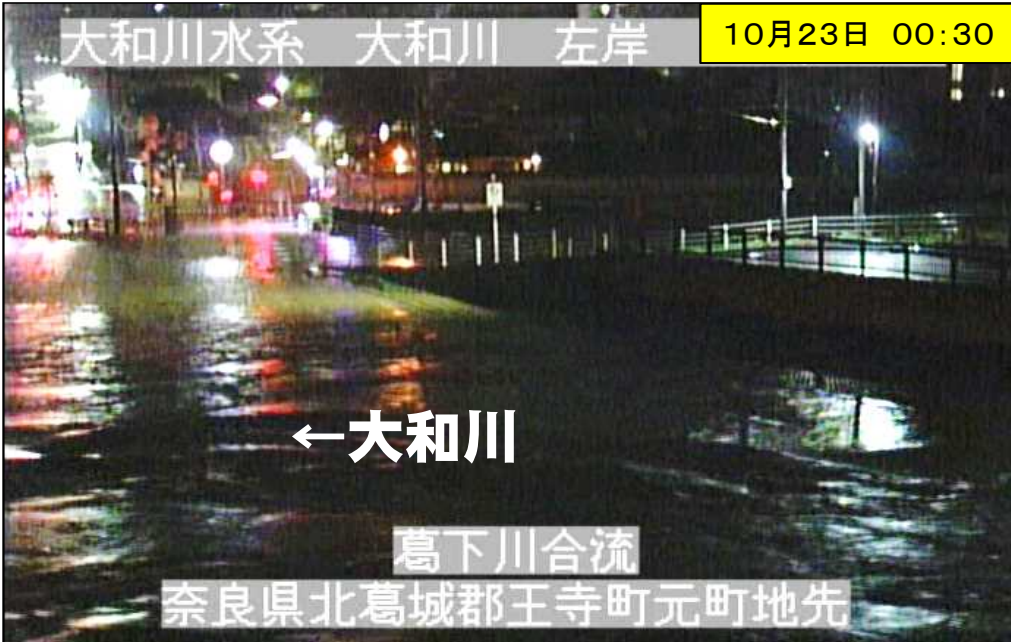
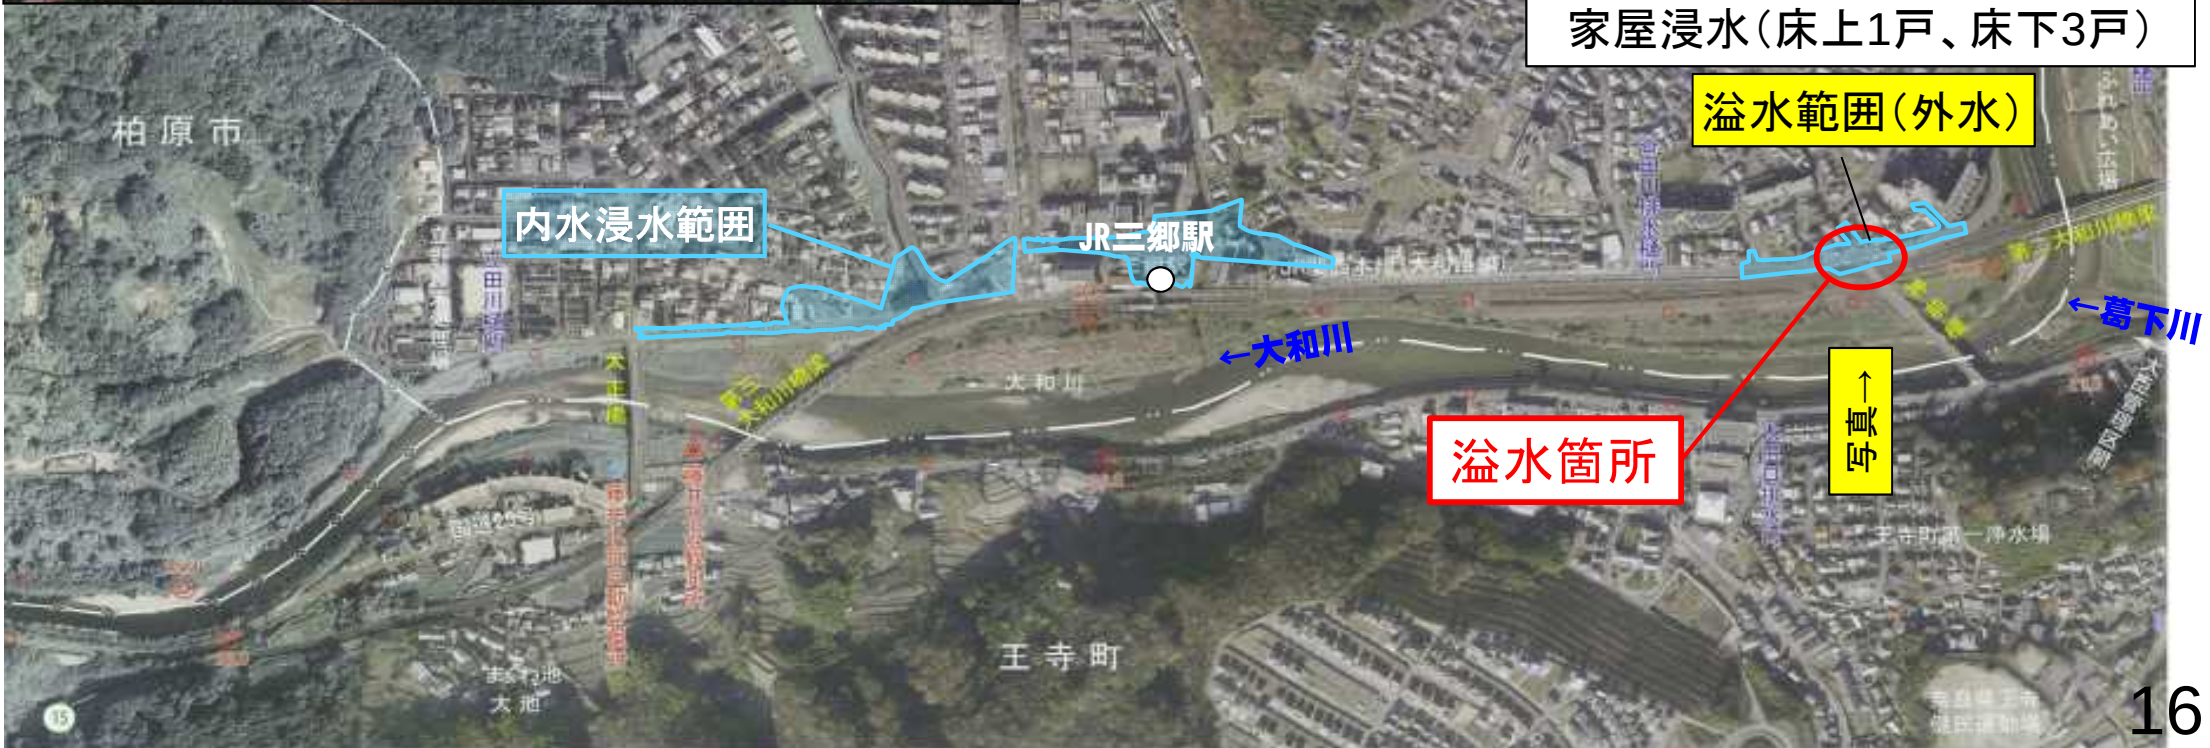
# 被害の概要②(大和川水系大和川 奈良県三郷町立野南地区)

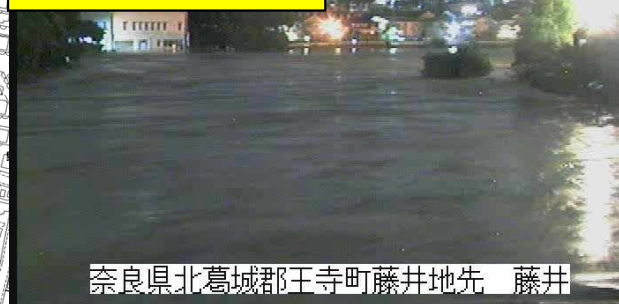
藤井地先 系 大和川 左岸 25, 1K

10月23日 00:30

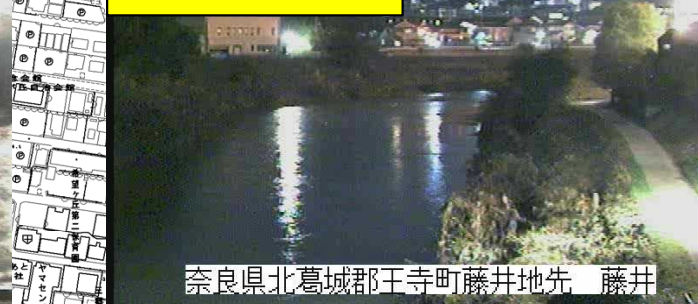
藤井地先 系 大和川 左岸 25, 1K

11月1日 21:30

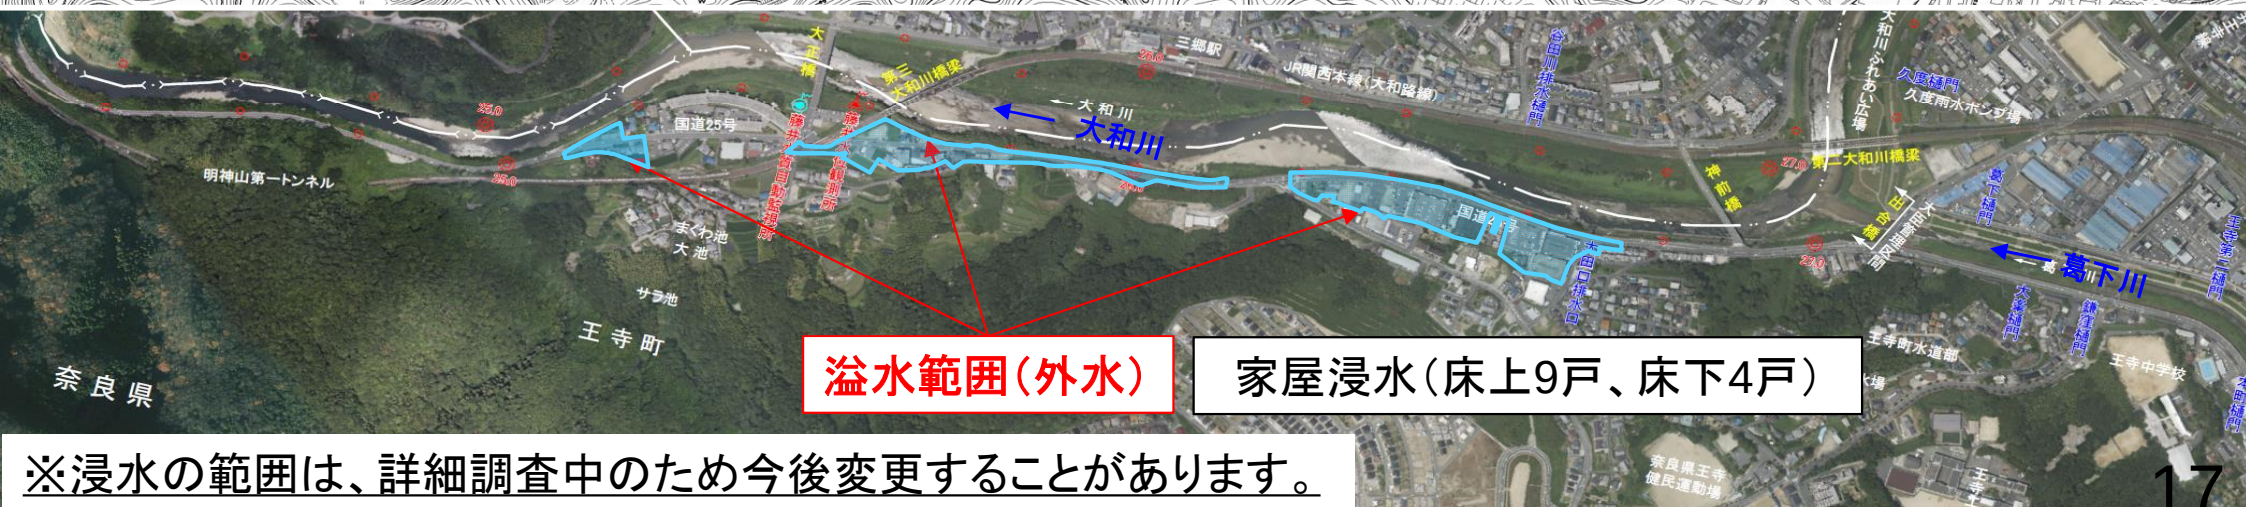
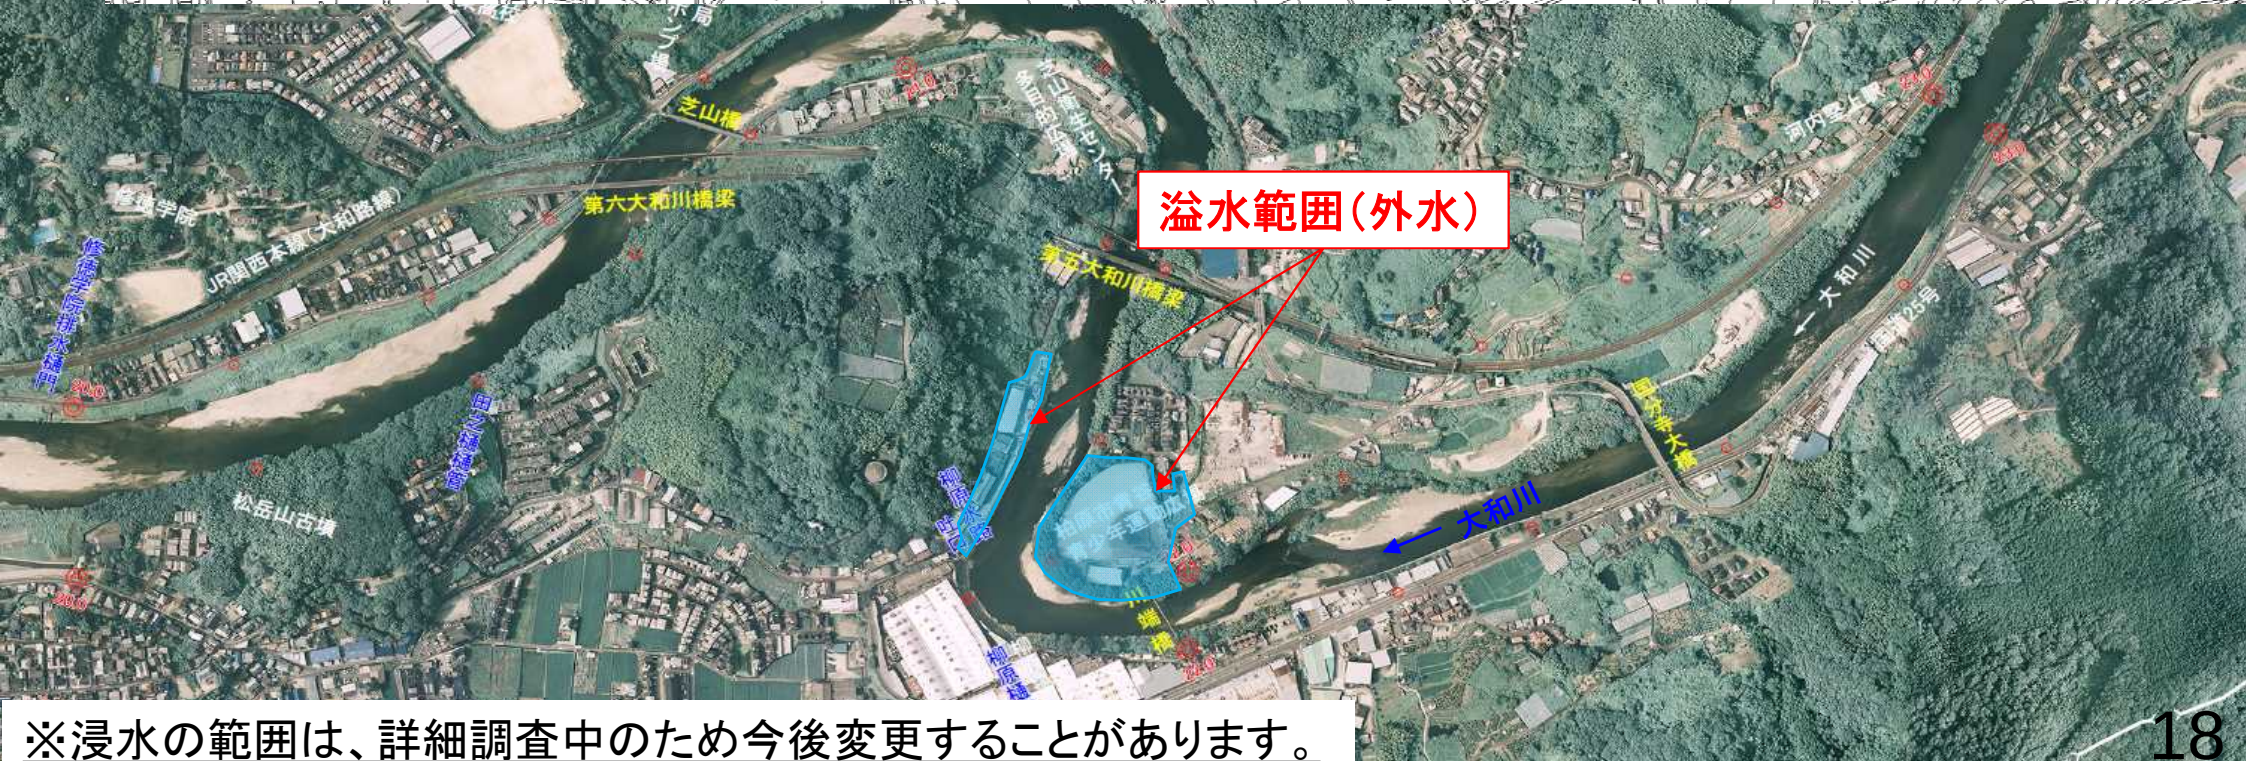
# 被害の概要②(大和川水系大和川 奈良県王寺町藤井地区・元町地区)

内水による浸水被害が広範囲で発生した。

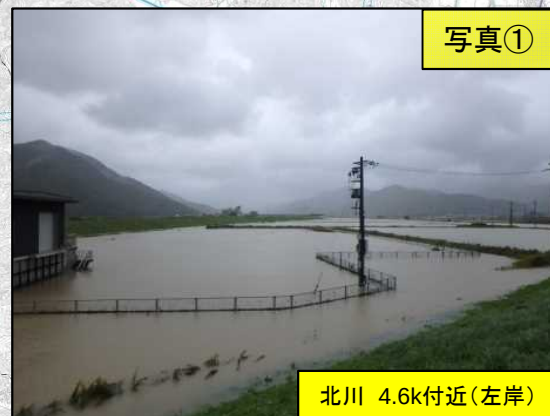
写真①

北川 4.6k付近(左岸)

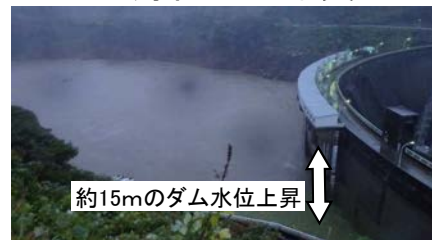
## ダム貯留状況写真

洪水調節前の22日17時頃のダム堤体上流面

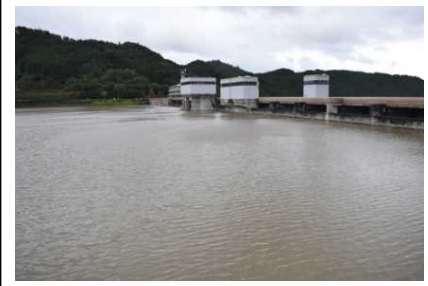
ダム貯留状況写真

貯留後  
EL302.46m  
水位上昇  
11.92m

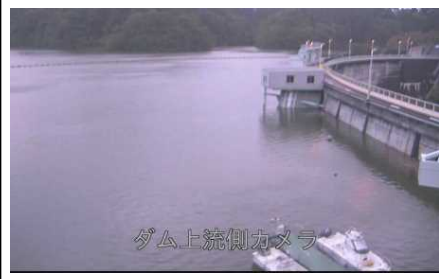
ダム貯留状況写真

貯留後  
EL279.95m  
水位上昇  
8.32m

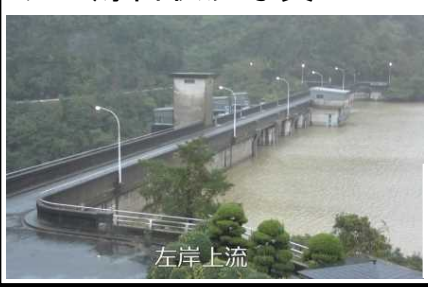
ダム貯留状況写真

貯留後  
EL294.77m  
水位上昇  
9.82m

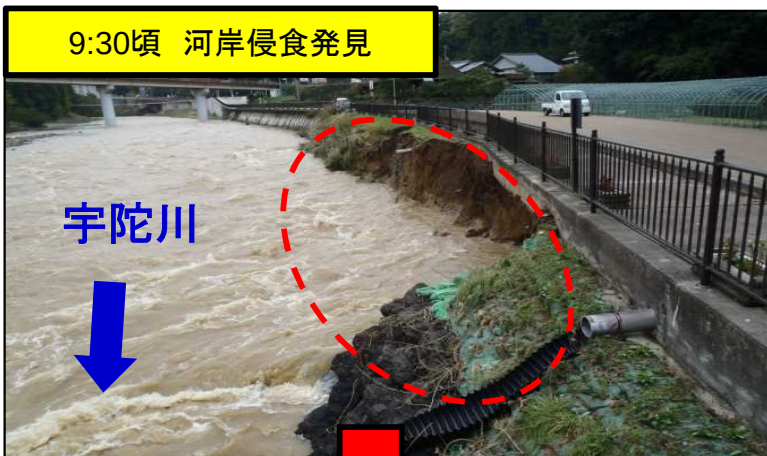
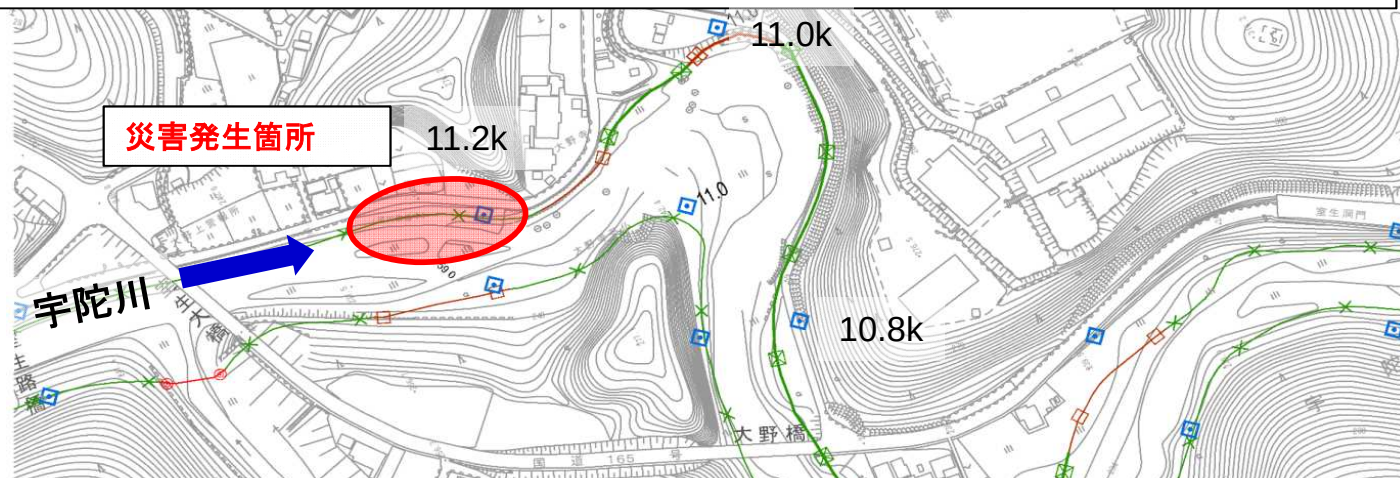
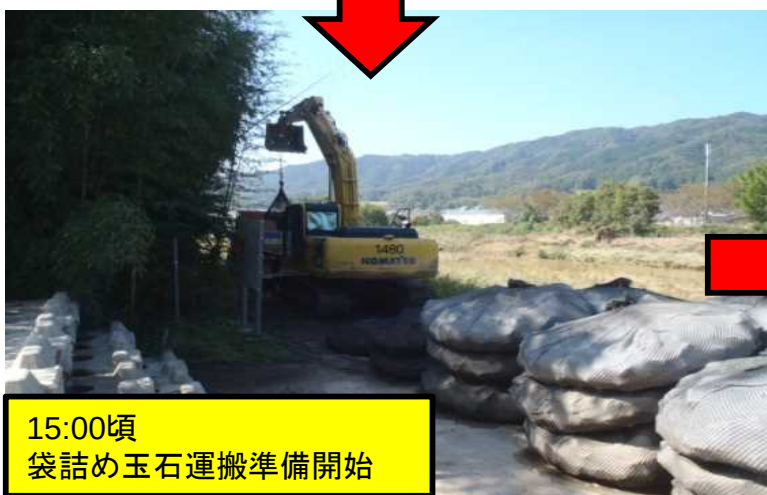
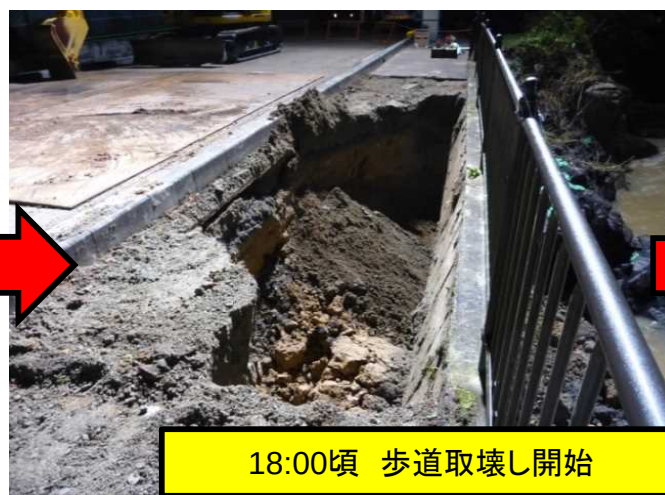
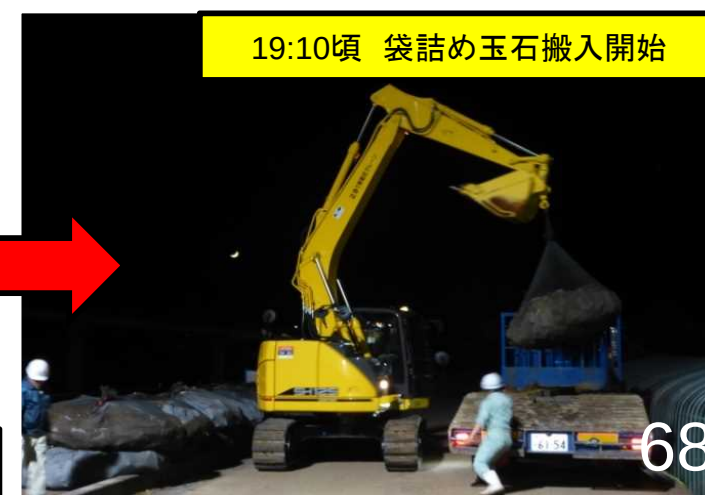
○平成29年10月22日～23日の台風21号により、宇陀川左岸11.2k付近において河岸侵食を確認。  
緊急復旧工事を24時間体制で実施。

- ・09時50分 木津川上流河川事務所から近畿地方整備局  
河川工事課に河岸侵食の一報
- ・11時50分 河川工事課→国土交通省治水課に河岸侵食の一報
- ・12時30分 侵食が拡大し、県道が通行止め(全面通行止め)
- ・14時40分 維持工事受注者に緊急工事施工の要請(指示)
- ・15時00分 緊急復旧工事に着手(袋詰め玉石の運搬準備に着手)
- ・16時50分 照明車・ku-SAT基地出発
- ・17時00分 緊急復旧工事着手の記者発表
- ・17時40分 照明車・ku-SAT基地到着
- ・18時00分 歩道取壊し開始
- ・19時10分 袋詰め玉石搬入開始

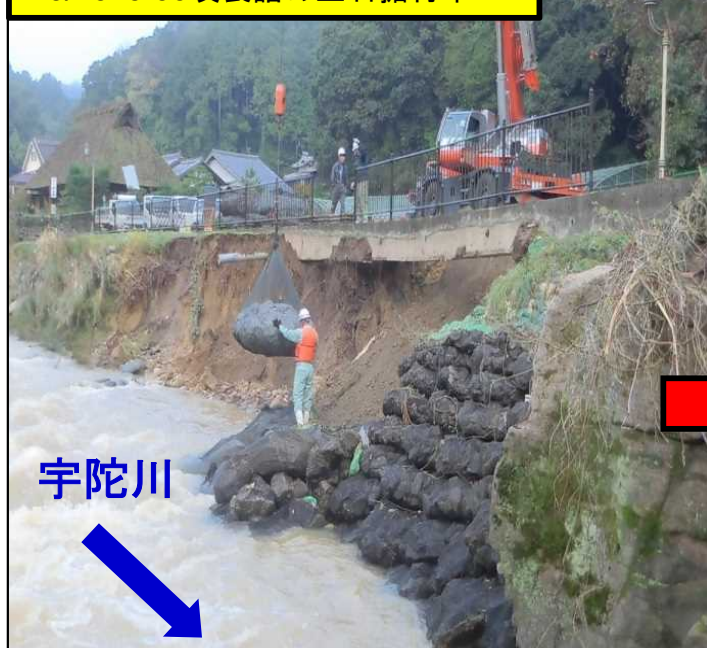
10/26 9:00頃袋詰め玉石据付中

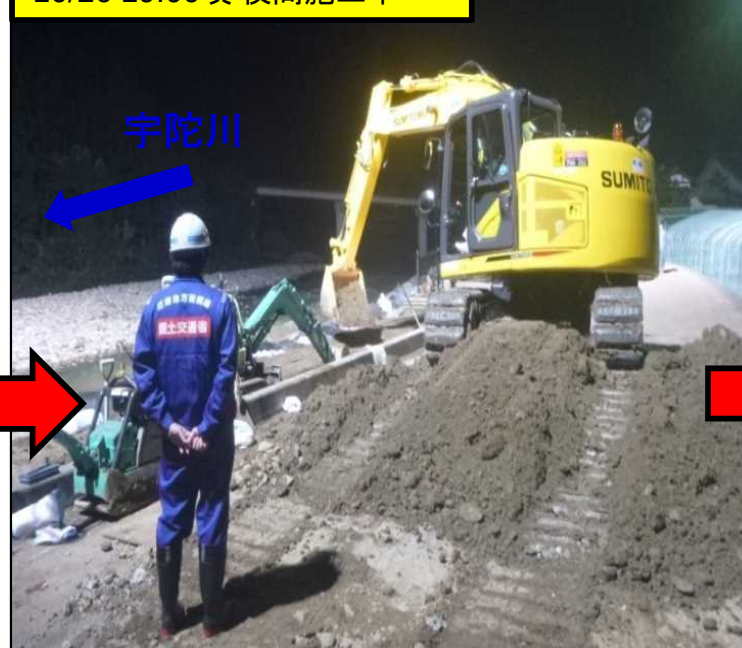
10/26 19:00頃 夜間施工中

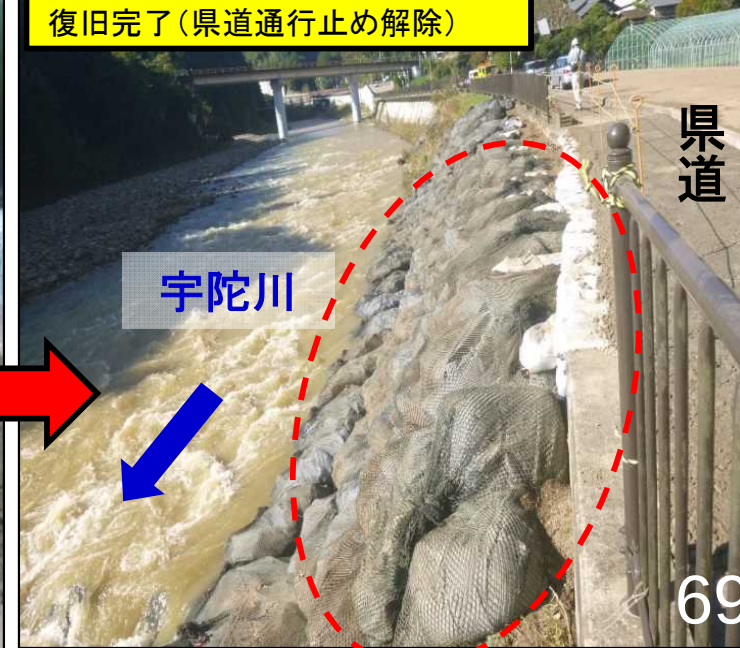
10/27 10:00頃  
復旧完了(県道通行止め解除)

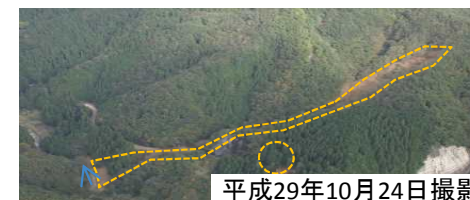
## ＜京都府綾部市 府道51号＞

きんき号による  
上空調査

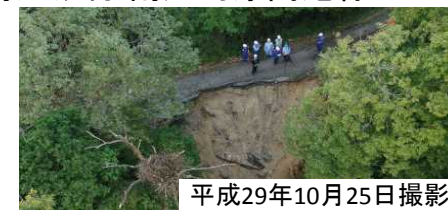
## ＜京都府相楽郡南山城村 南大河原高尾線＞

TEC-FORCE  
被災状況調査

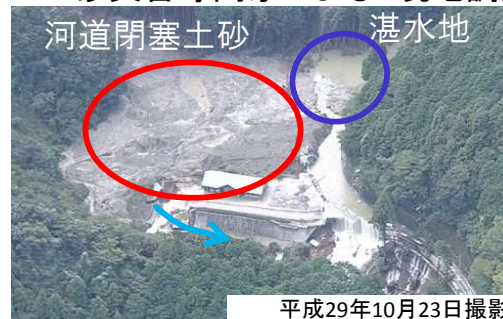
## ＜大阪府 岸和田市 大沢町牛滝川＞ 土砂災害専門家による 現地調査

河道閉塞土砂 湛水地

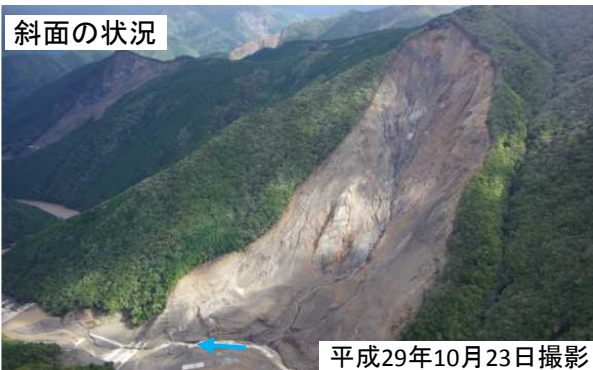
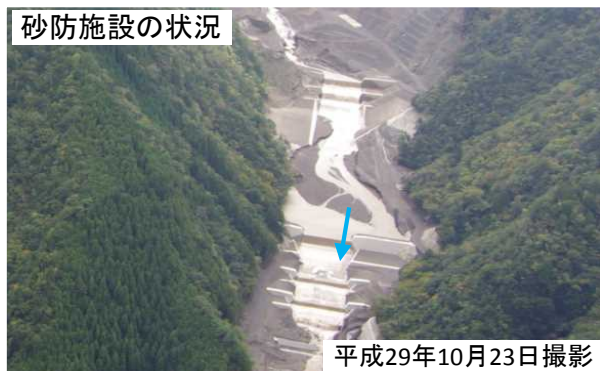
## <赤谷地区>

○出水後、ヘリによる上空からの点検を行った結果、下記の各箇所において施設の被災はほとんど見られなかった。また、周辺では新たな崩壊は確認できなかった。

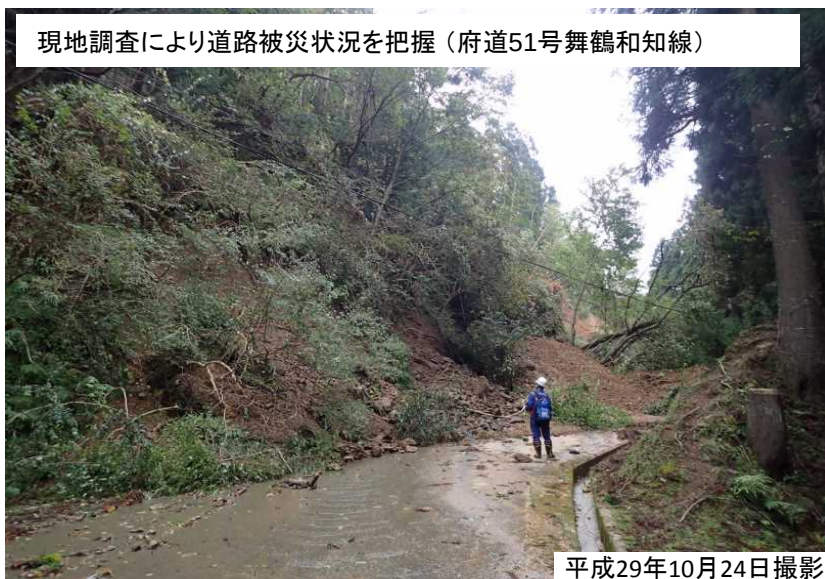
現地調査により道路被災状況を把握(府道51号舞鶴和知線)

- ・府道51号舞鶴和知線の道路上に土砂が崩落しているため、奥の集落2戸3名が孤立。  
迂回路なし、車両通行不可、舞鶴和知線は行き止まり。  
徒歩での往来は辛うじて可能だが、道路沿い谷側の尾根上を通行するため危険な状況。
- ・アンカー付き法枠の両端において、背面の土砂が流出し浮いた状態。

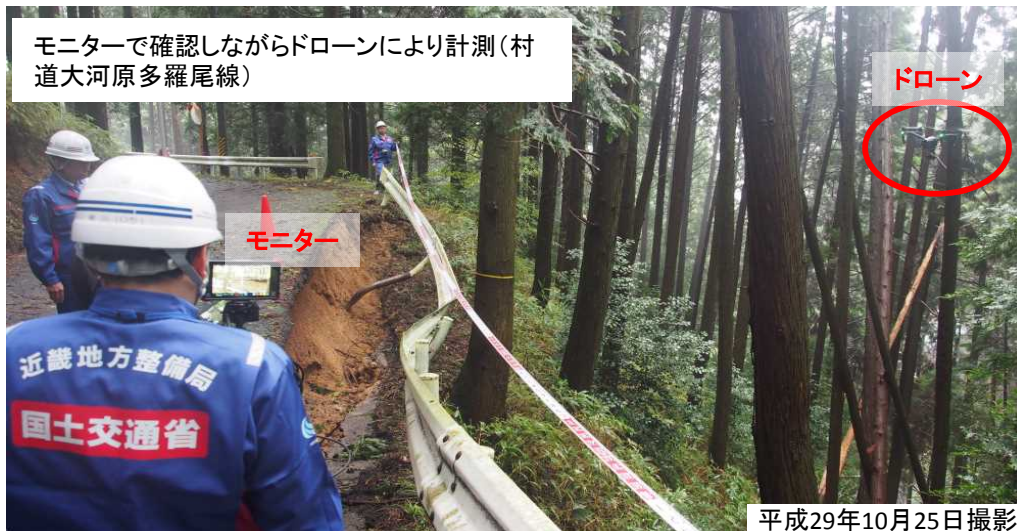
○ヘリによる上空からの調査、及びTEC-FORCEによる崩壊地の確認を実施した。  
○調査の結果9箇所の被害を確認し南山城村長に報告を行った。

- ・降雨による流水が路面上を流れ、斜面側へ流れた際に法面を侵食し、村道の中央部付近から路面が崩落したものと推察。
- ・調査時は崩落が進行している状況は確認できなかった。
- ・崩落法面は切り立っているため、現地立入は注意が必要。

- ・復旧方法については崩壊法面高が大きいことから、補強土擁壁等、法止め擁壁と盛土、舗装が有効。
- ・詳細については、斜面の支持に対する安定性照査、基礎地盤の状況等、現地におけ土質特性の把握が必要。
- ・対策については、反対側斜面も考慮が必要。
- ・降雨等により被害拡大が懸念されることから、早期の対策が必要。
