台風21号と前線による大雨の概要

[平成29年10月20日～23日]

《第5報》

国土交通省 近畿地方整備局
河川部

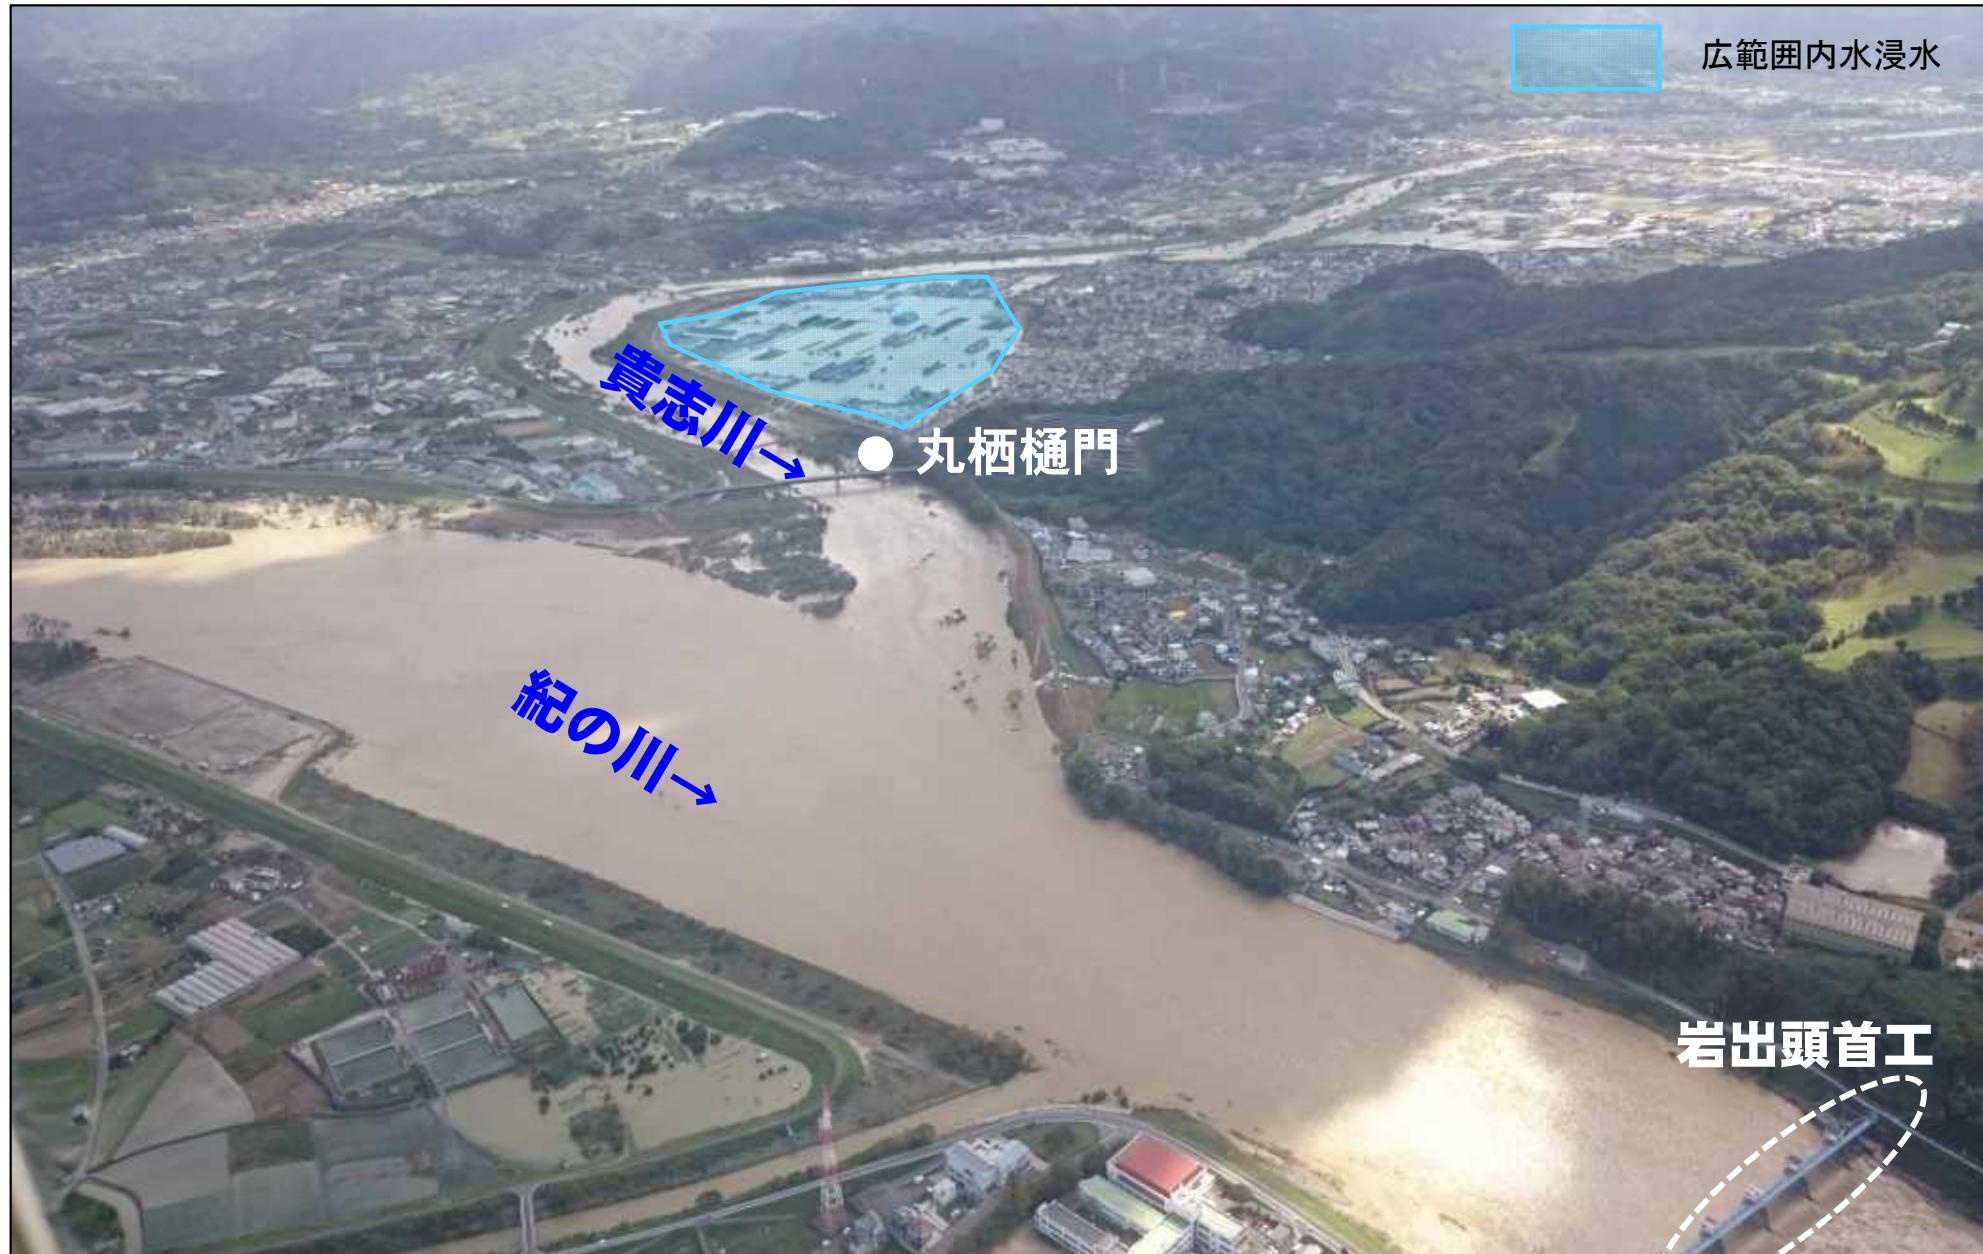
浸水面積 約40ha、家屋浸水70戸（床上浸水35戸、床下浸水35戸）

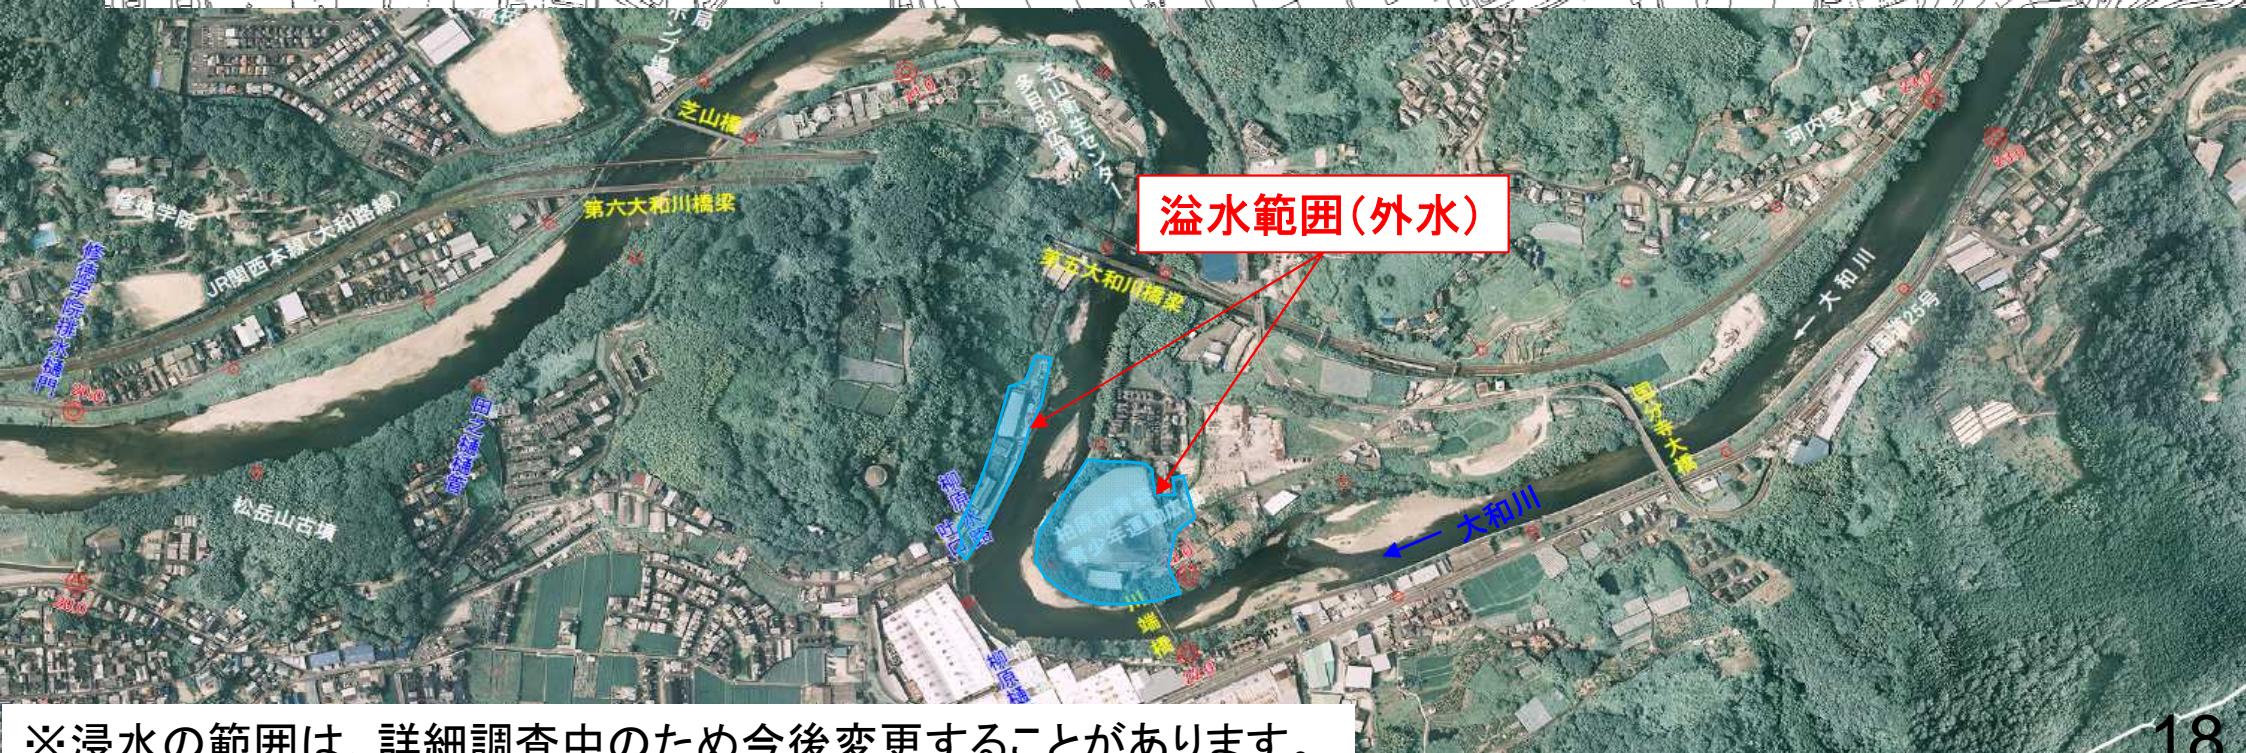
被害の概要②(大和川水系大和川 大阪府柏原市国分市場地区・青谷地区)

内水による浸水被害が広範囲で発生。

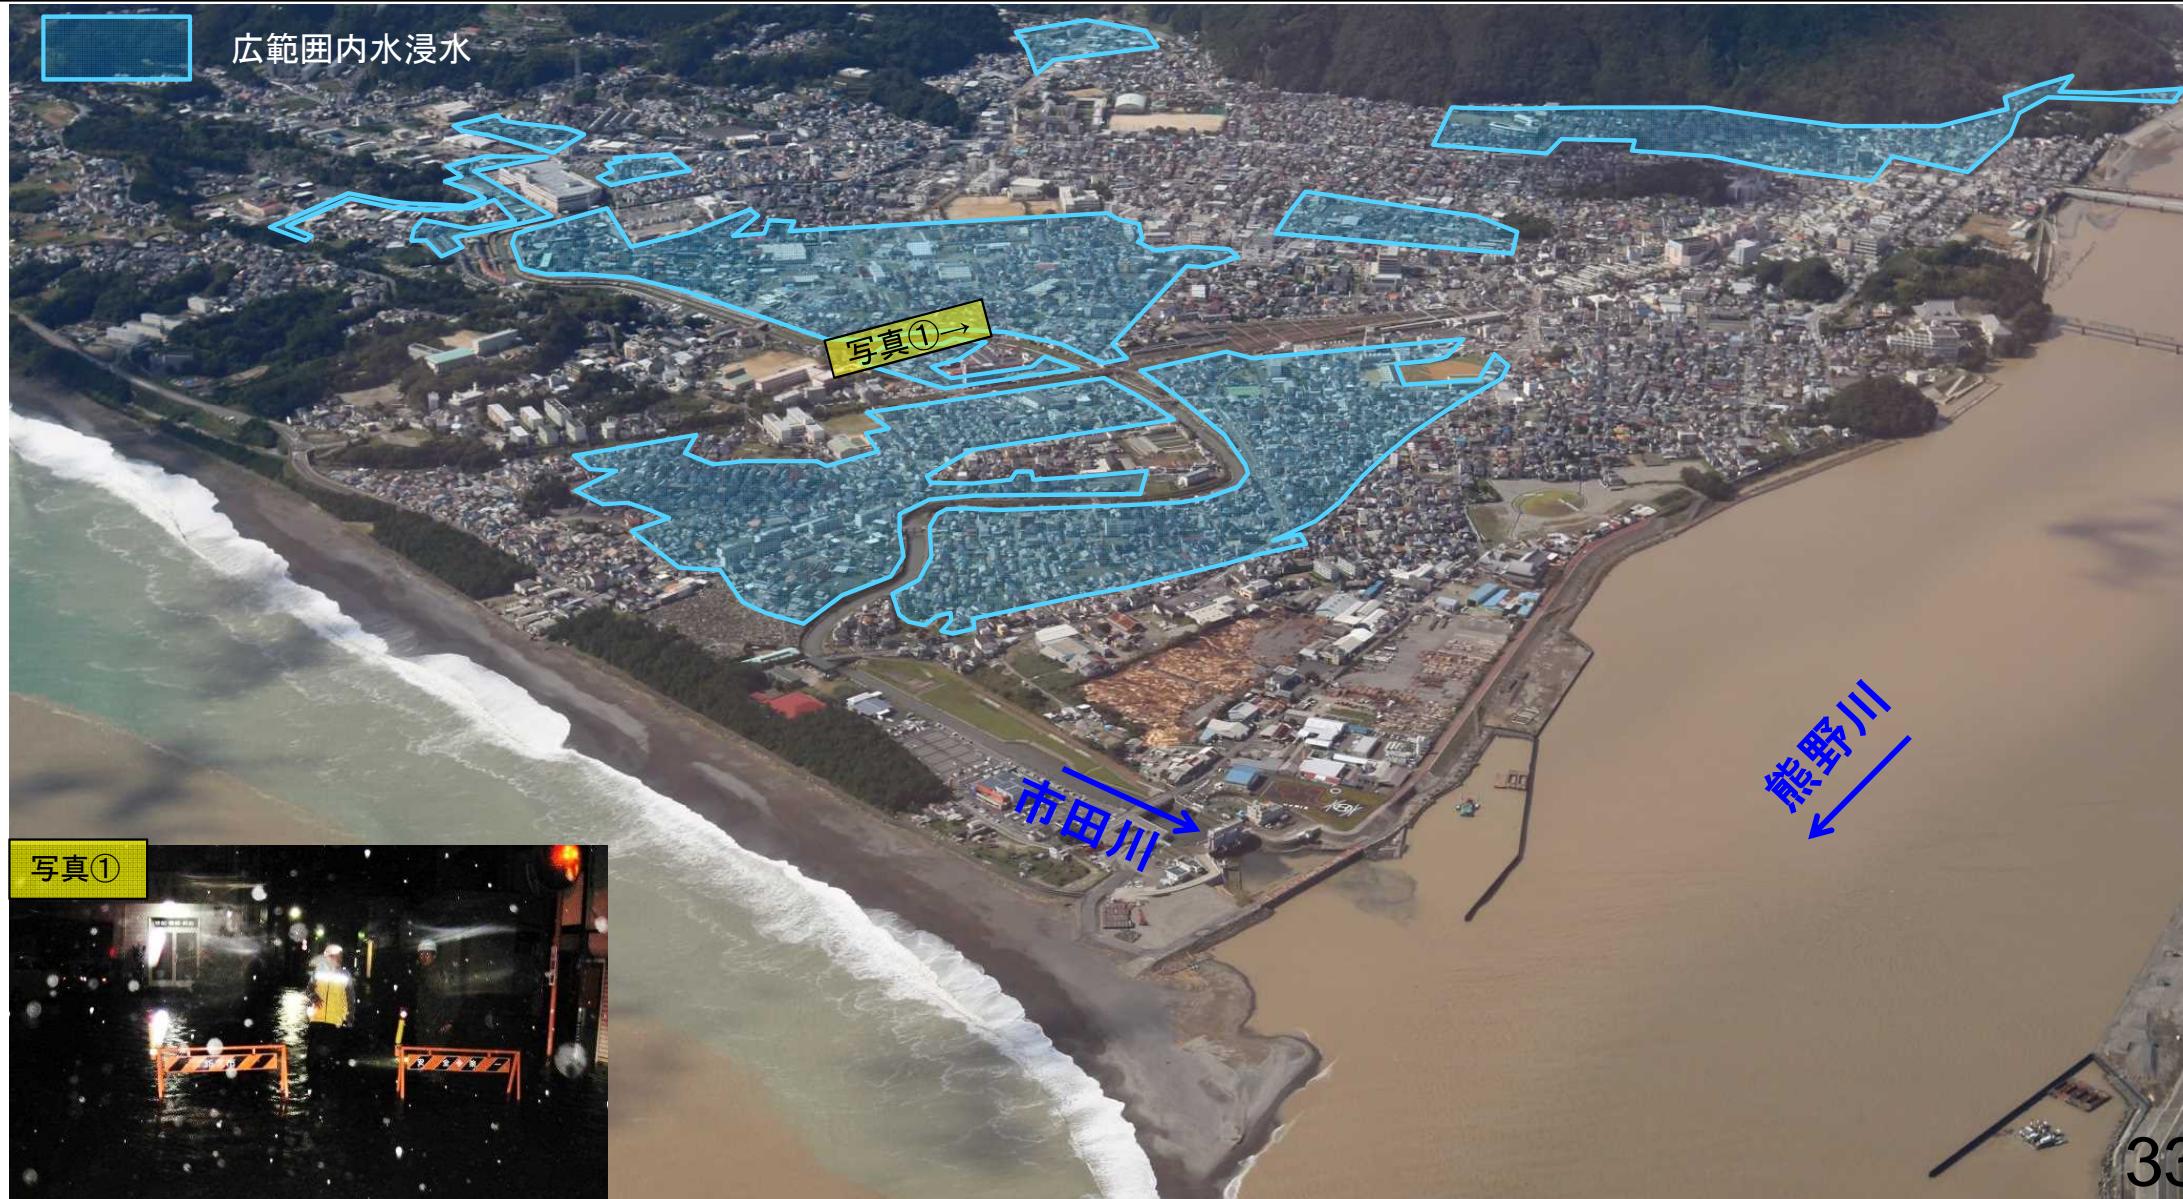
内水による浸水被害が広範囲で発生。

浸水面積 約84ha

家屋被害 1,150戸（床上浸水593戸、床下浸水482戸、一部損壊75戸）

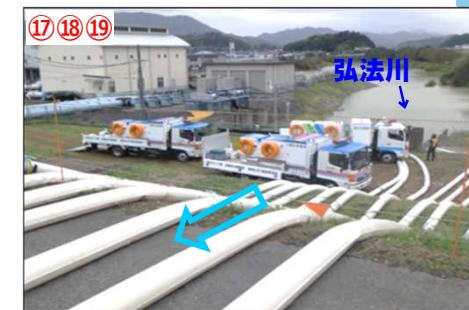
稼働時間：約22時間
10/23 11:00～10/24 9:00

活動場所：豊岡市日高町東芝地先
八代排水機場

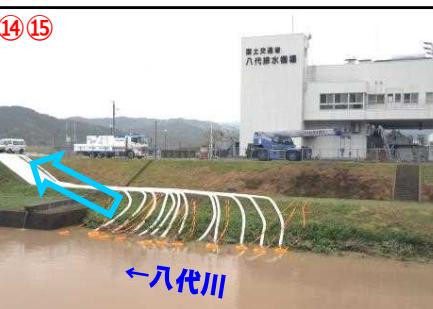
稼働時間：約7時間
10/23 7:15～10/23 14:30

活動場所：岩出市山崎地先

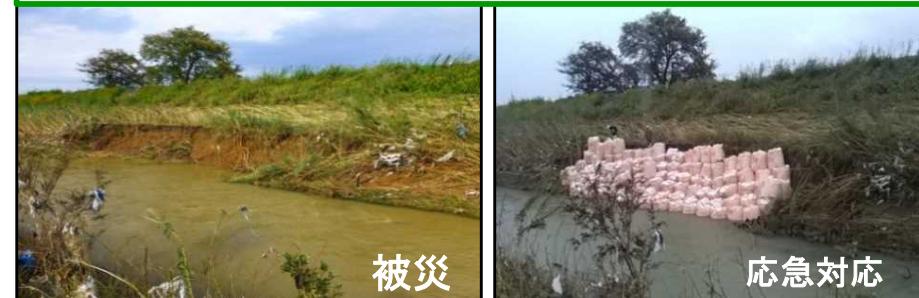
低水護岸洗掘(磯城郡三宅町小柳)

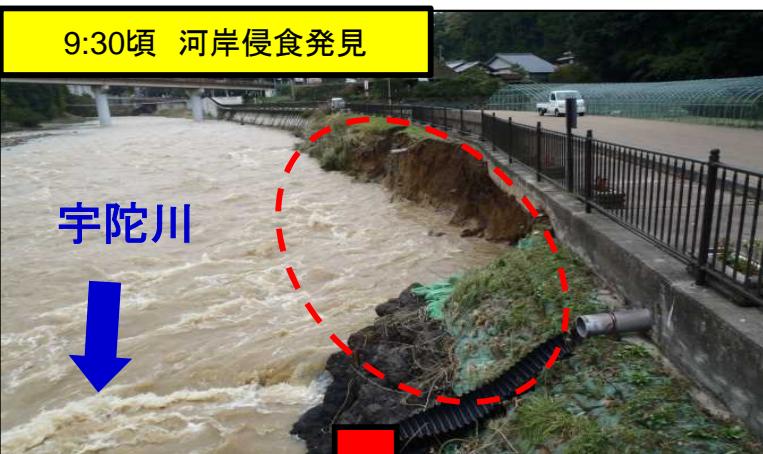
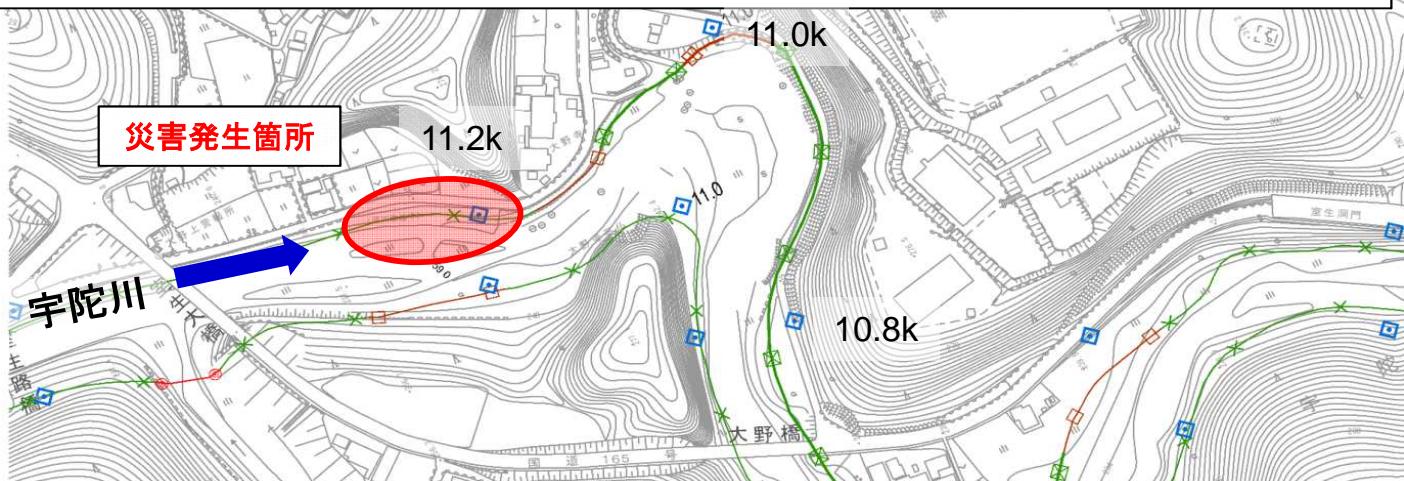
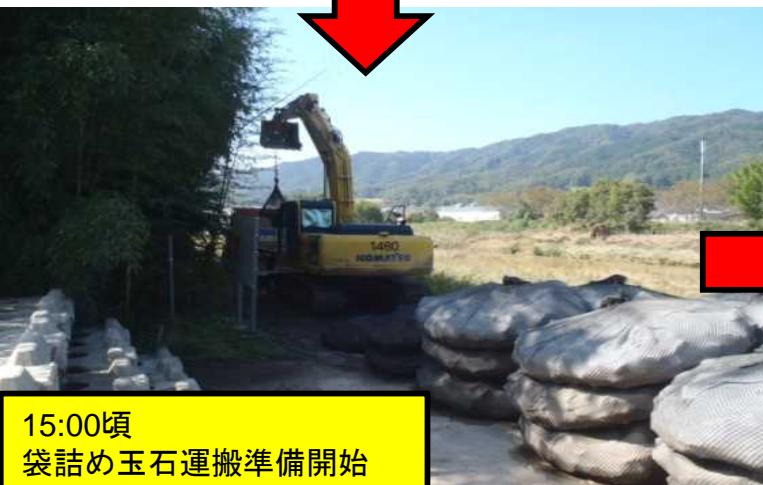
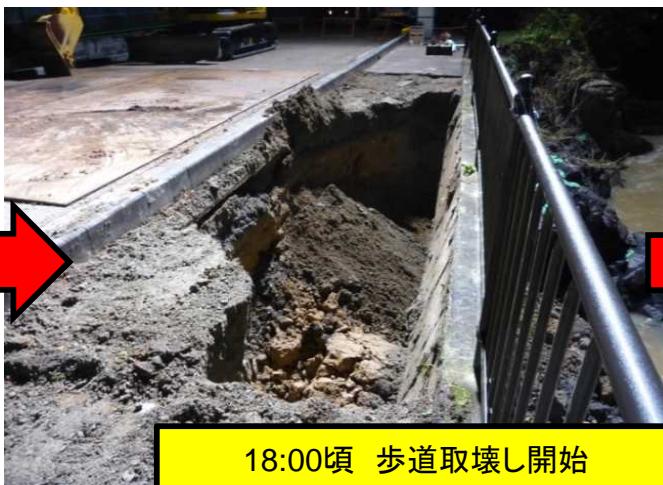
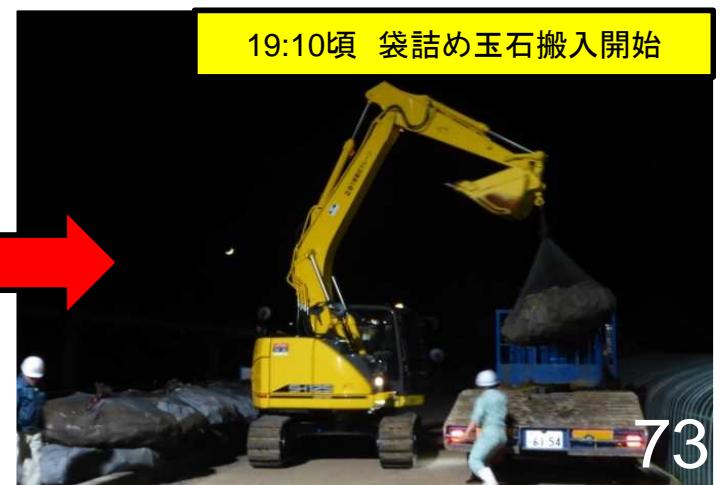
○平成29年10月22日～23日の台風21号により、宇陀川左岸11.2k付近において河岸侵食を確認。
緊急復旧工事を24時間体制で実施。

- ・09時50分 木津川上流河川事務所から近畿地方整備局
河川工事課に河岸侵食の一報
- ・11時50分 河川工事課→国土交通省治水課に河岸侵食の一報
- ・12時30分 侵食が拡大し、県道が通行止め(全面通行止め)
- ・14時40分 維持工事受注者に緊急工事施工の要請(指示)
- ・15時00分 緊急復旧工事に着手(袋詰め玉石の運搬準備に着手)
- ・16時50分 照明車・ku-SAT基地出発
- ・17時00分 緊急復旧工事着手の記者発表
- ・17時40分 照明車・ku-SAT現地到着
- ・18時00分 歩道取壊し開始
- ・19時10分 袋詰め玉石搬入開始

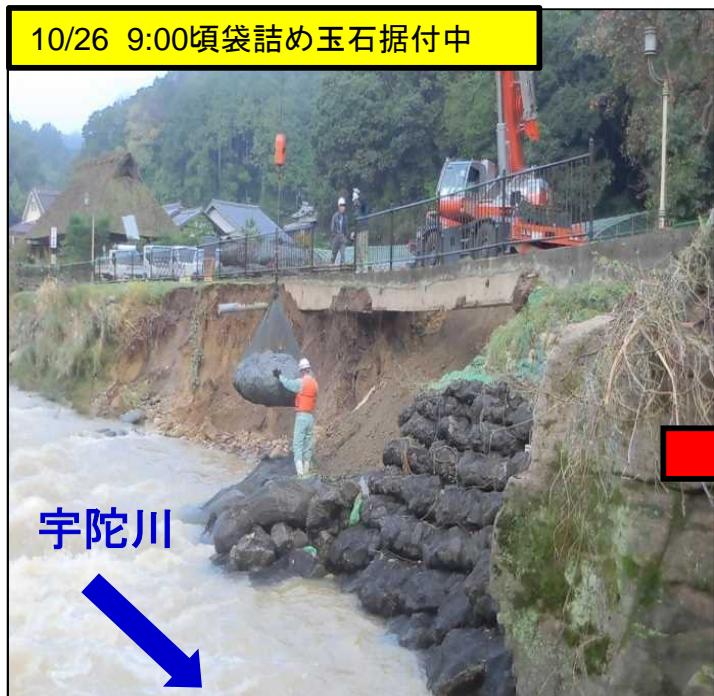
10/26 9:00頃袋詰め玉石据付中

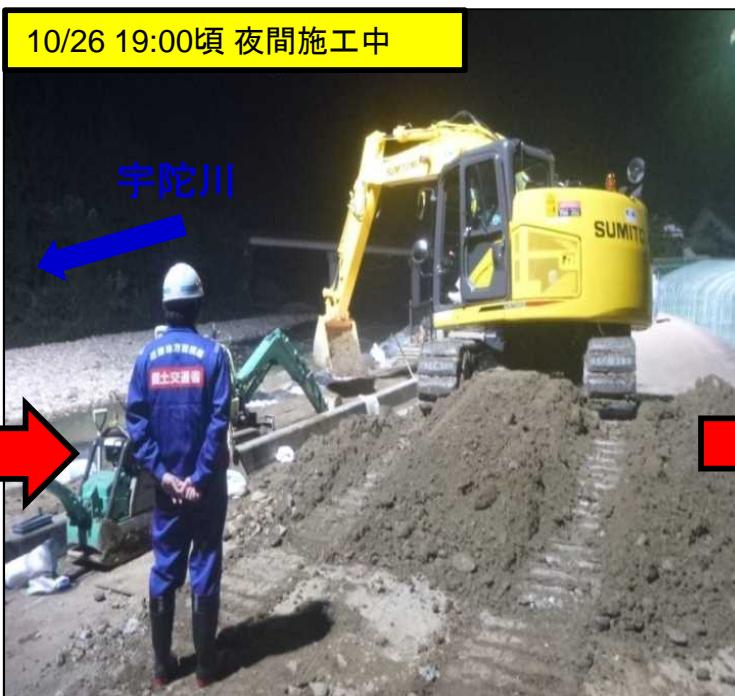
10/26 19:00頃 夜間施工中

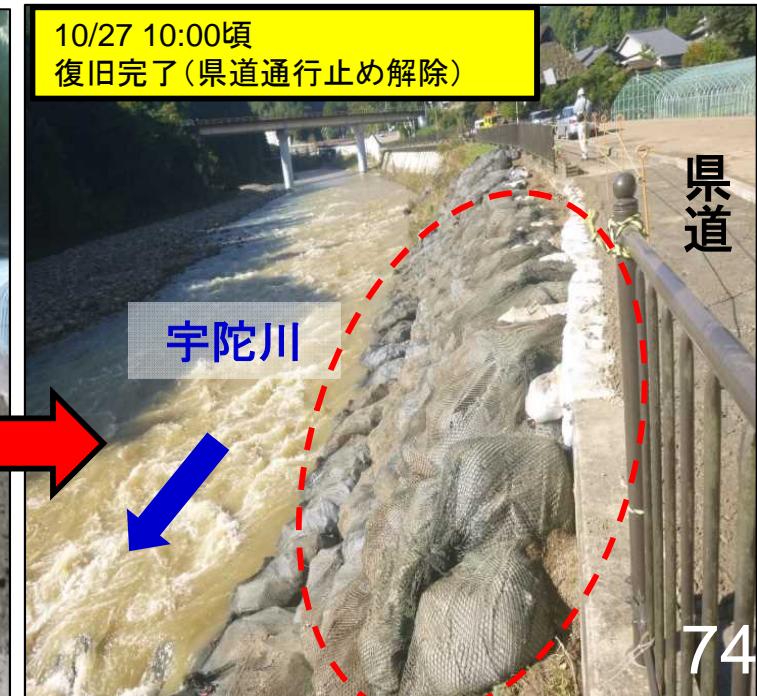
10/27 10:00頃
復旧完了(県道通行止め解除)

- ・09時00分 緊急復旧工事完了
- ・09時30分 奈良県宇陀土木事務所 現地安全確認
- ・10時00分 県道通行止め解除

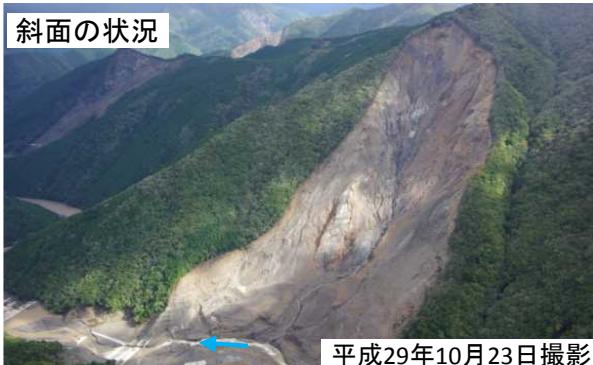
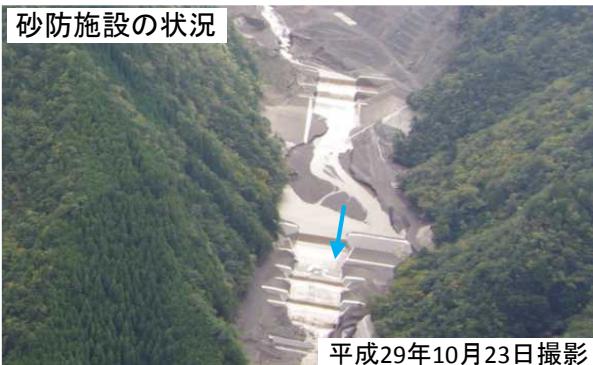
<赤谷地区>

○出水後、ヘリによる上空からの点検を行った結果、下記の各箇所において施設の被災はほとんど見られなかった。また、周辺では新たな崩壊は確認できなかった。

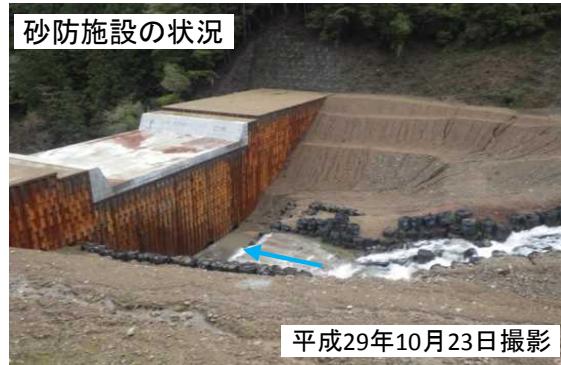
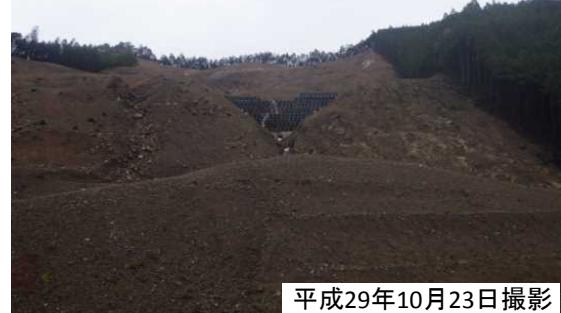
<北股地区>

○陸上調査を実施した下記の各箇所においても施設の被災はなく、新たな崩壊は見られなかった。

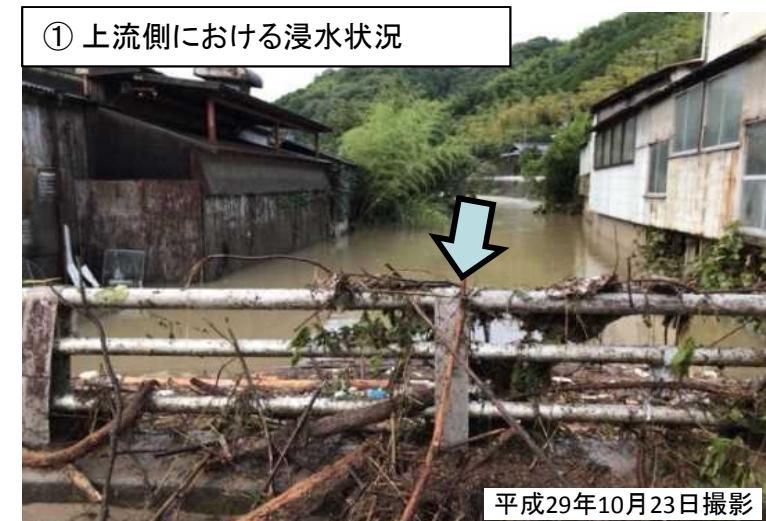
被災の概要: 府道西側斜面が崩壊し府道と東側の牛滝川が閉塞。

① 上流側における浸水状況

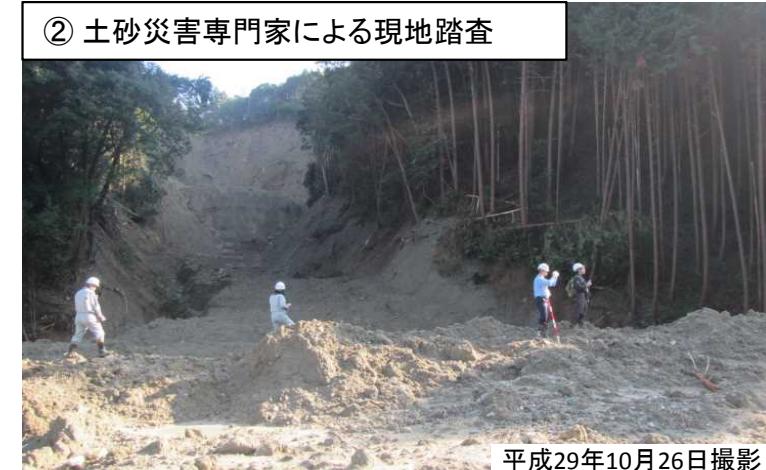
- 河道閉塞が発生した大阪府岸和田市大沢町の牛滝川において、大阪府の要請を受け調査を実施
 - ・近畿地方整備局による現地踏査 10月24日
⇒ 斜面上部のクラックや道路上を越流する流水の状況等について現地調査を行い、当面の対応や安全管理について助言を行った。
 - ・土砂災害専門家による現地踏査(土木研究所) 10月26日
⇒ 崩壊した盛土の土質状況や斜面状況等について詳細に踏査し、今後の監視・観測等について助言を行った。

② 土砂災害専門家による現地踏査

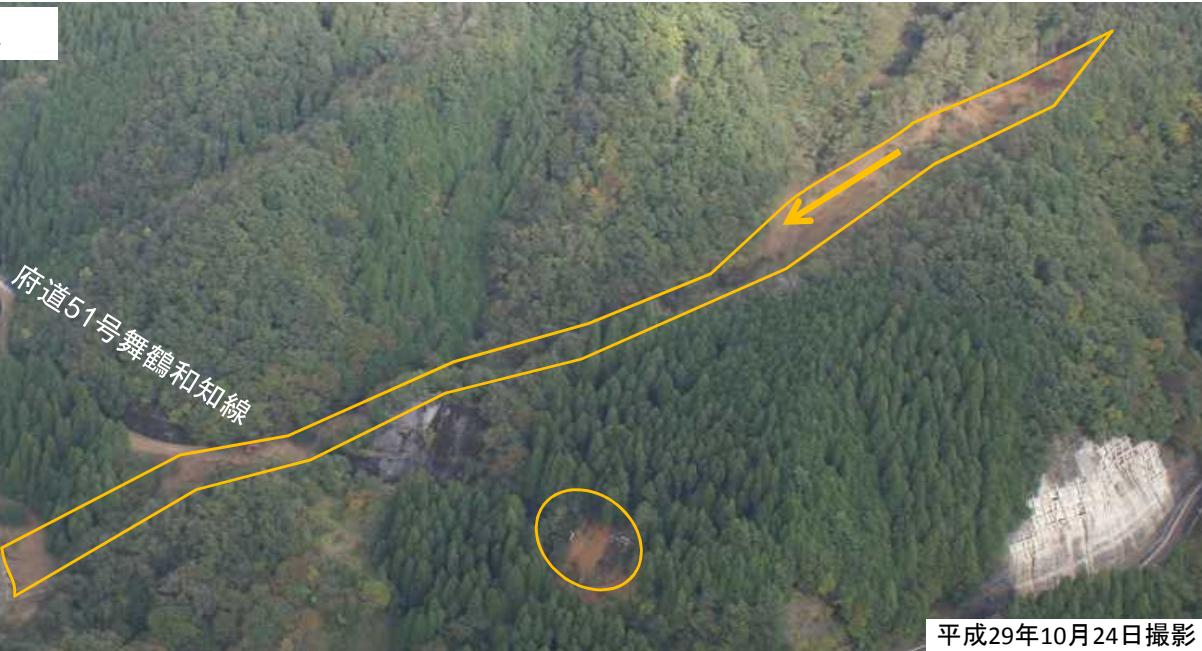
- ヘリによる上空からの調査、及びTEC-FORCEによる崩壊地の確認を実施。
- 調査の結果2箇所の被害を確認し京都府へ情報を提供。

きんき号(ヘリ)により被災範囲を把握

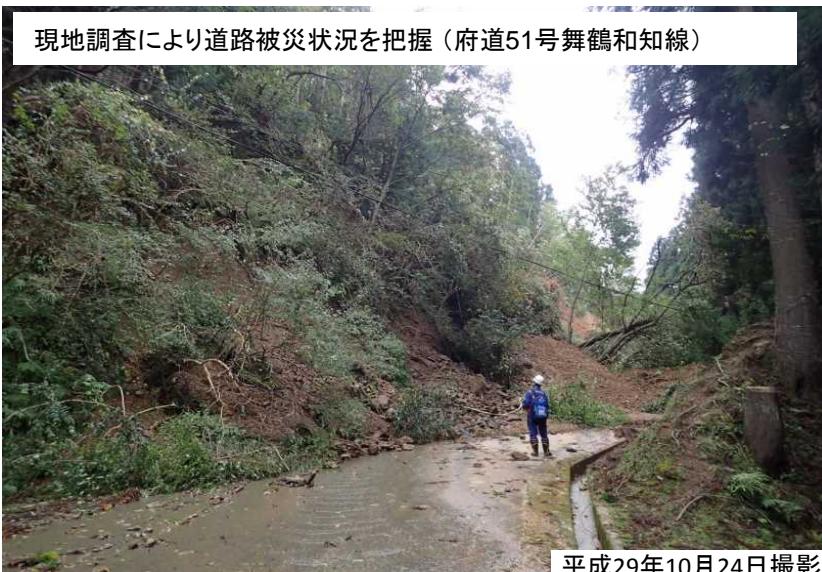
- ・府道51号舞鶴和知線の道路上に土砂が崩落しているため、奥の集落2戸3名が孤立。迂回路なし、車両通行不可、舞鶴和知線は行き止まり。徒步での往来は辛うじて可能だが、道路沿い谷側の尾根上を通行するため危険な状況。
- ・アンカー付き法枠の両端において、背面の土砂が流出し浮いた状態。

現地調査により道路被災状況を把握（府道51号舞鶴和知線）

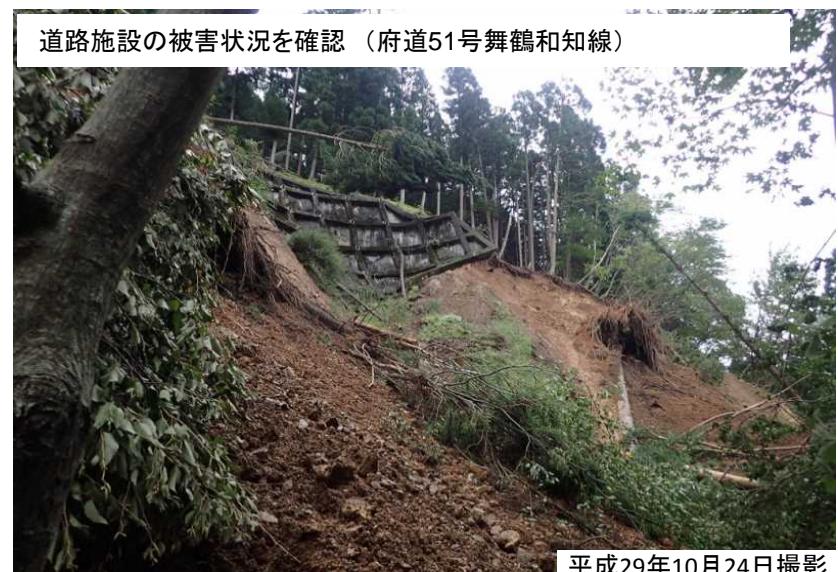
道路施設の被害状況を確認（府道51号舞鶴和知線）

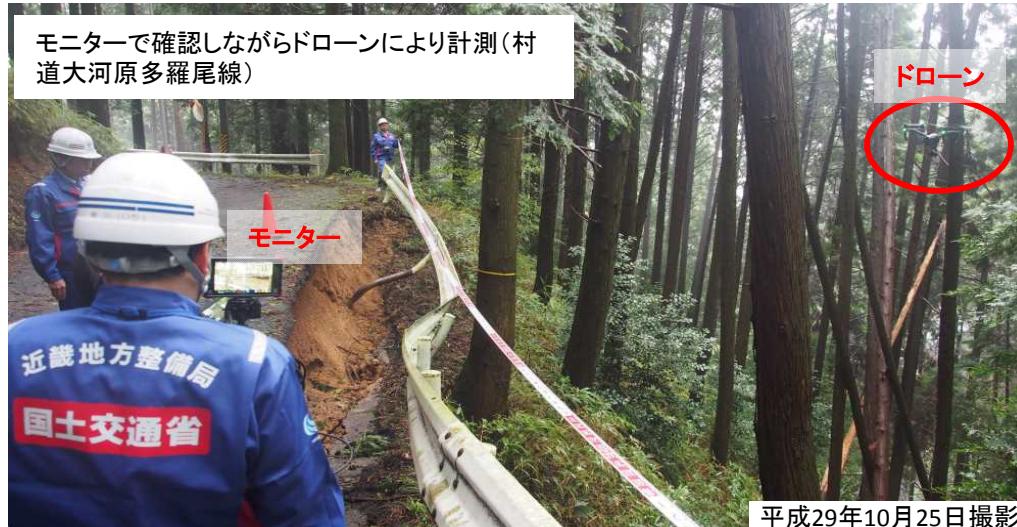
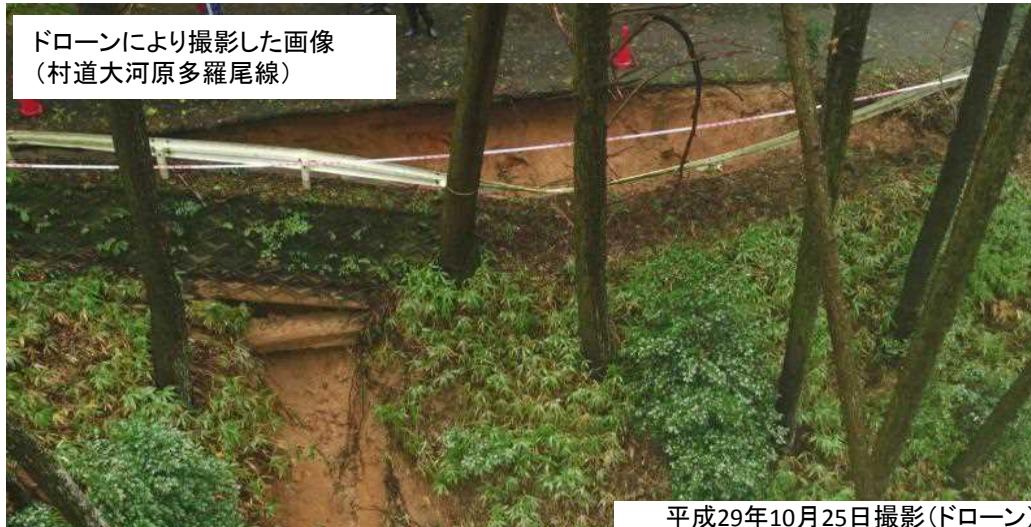
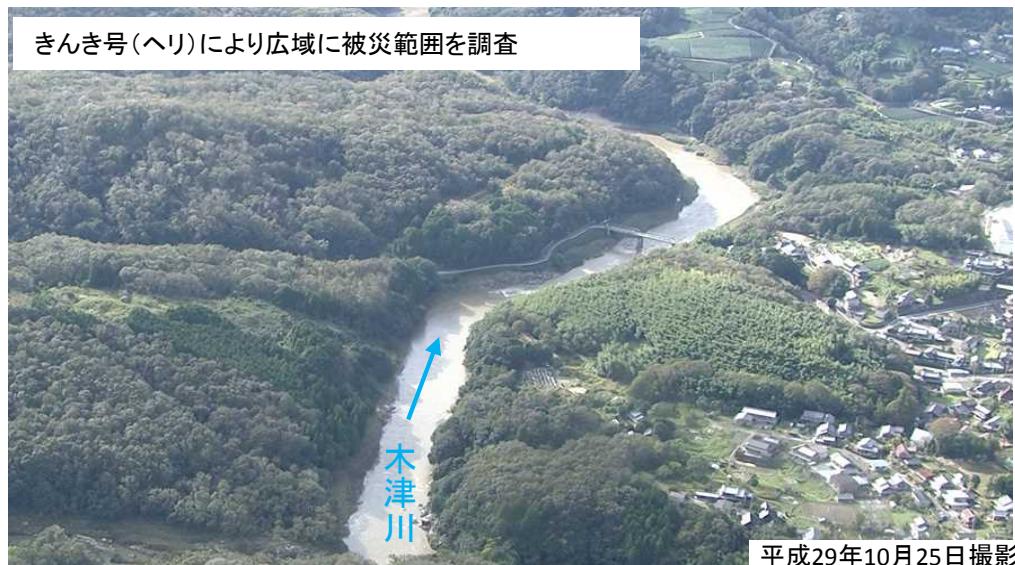
● TEC-FORCEによる現地踏査(村道大河原多羅尾線) 10月25日

- ヘリによる上空からの調査、及びTEC-FORCEによる崩壊地の確認を実施。
- 調査の結果9箇所の被害を確認し南山城村長に報告を実施。

- ・降雨による流水が路面上を流れ、斜面側へ流れた際に法面を侵食し、村道の中央部付近から路面が崩落したものと推察。
 - ・調査時は崩落が進行している状況は確認できなかった。
 - ・崩落法面は切り立っているため、現地立入は注意が必要。
- 助言内容
- ・復旧方法については崩壊法面高が大きいことから、補強土擁壁等、法止め擁壁と盛土、舗装が有効。
 - ・詳細については、斜面の支持に対する安定性照査、基礎地盤の状況等、現地における土質特性の把握が必要。
 - ・対策については、反対側斜面も考慮が必要。
 - ・降雨等により被害拡大が懸念されることから、早期の対策が必要。

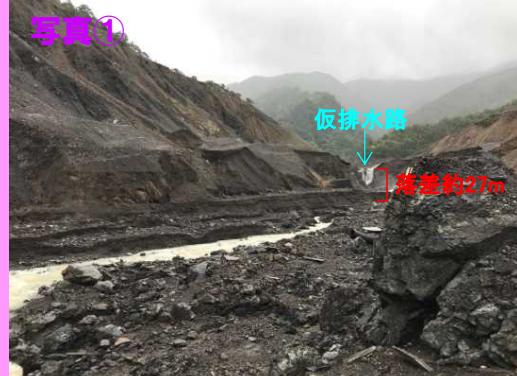
写真①

平成29年10月24日
仮排水路の被災確認(陸上)
