第3回大和川流域懇談会

大和川水系河川整備計画（国管理区間）に基づく事業等の
進捗点検（令和元年度～令和3年度）に関する報告書

令和4年 11月 14日

進捗点検結果

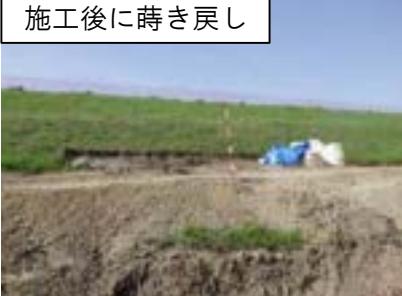
表土ブロックの保管

施工後に蒔き戻し

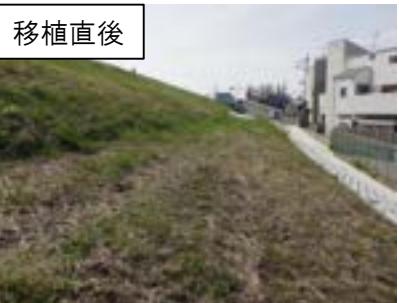
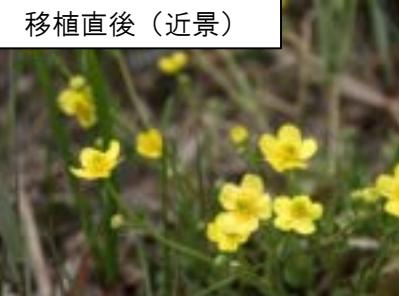
移植直後

堤防強化箇所でヒキノカサ (※絶滅危惧種) を確認し移植を実施。

※環境省RLの絶滅危惧II類、近畿RDBのAランク、大阪府RDBの絶滅危惧I類

移植後、モニタリングによる経過観察を実施予定

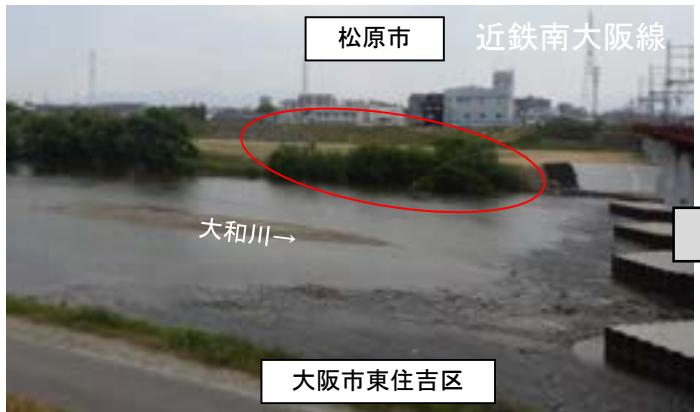
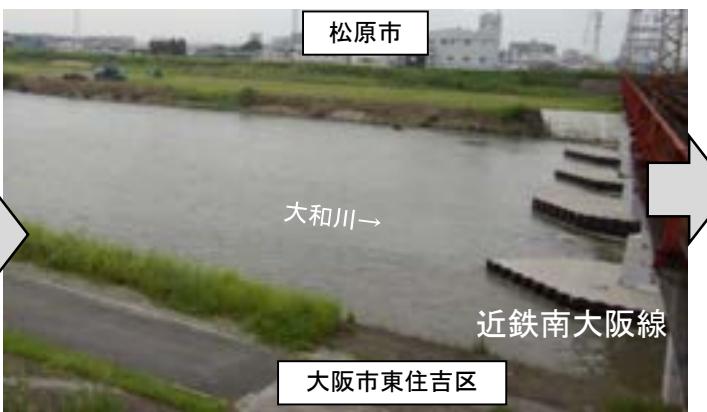
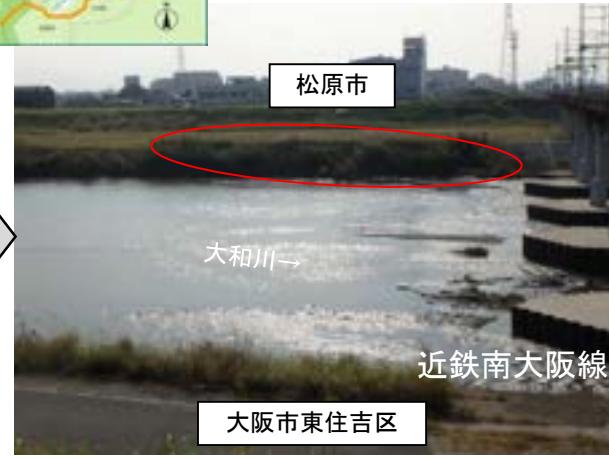
【大和川天美北地区】

【施工前】令和2年5月撮影

【施工後】令和3年7月撮影

【施工後】令和4年11月撮影

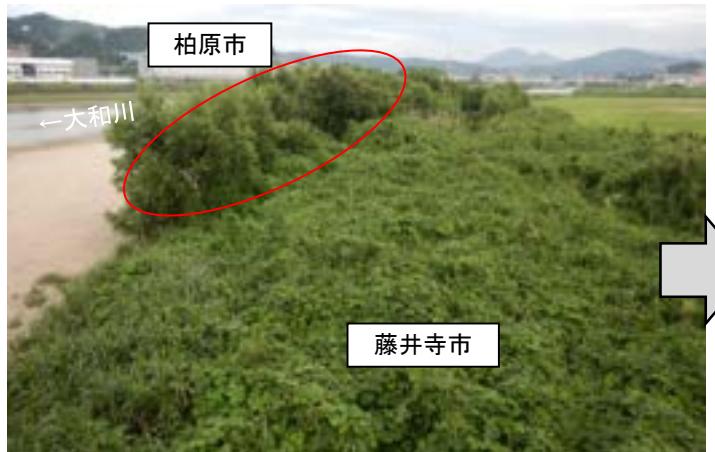
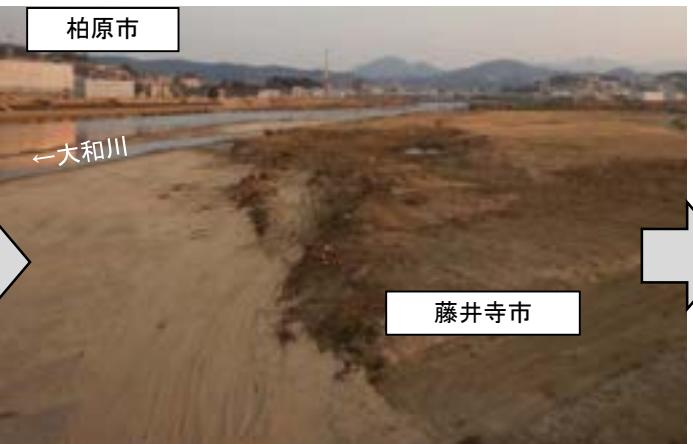
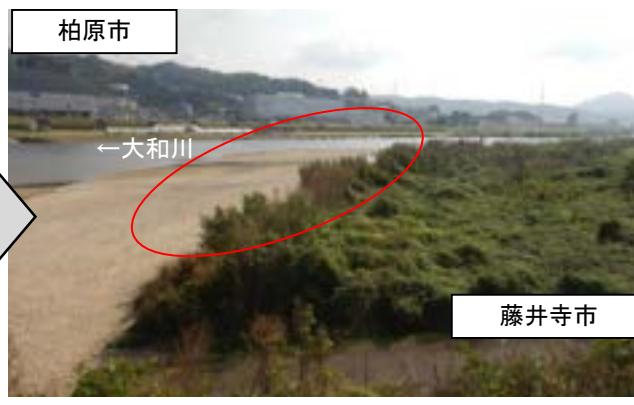
【大和川北條地区】

【施工前】令和3年7月撮影

【施工後】令和4年2月撮影

【施工後】令和4年11月撮影

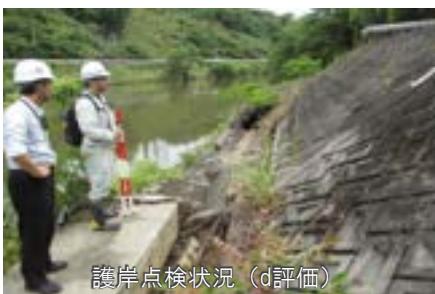
護岸点検状況 (d評価)

堤防護岸の破損のため
補修が必要

護岸補修工事を実施(令和3年度)

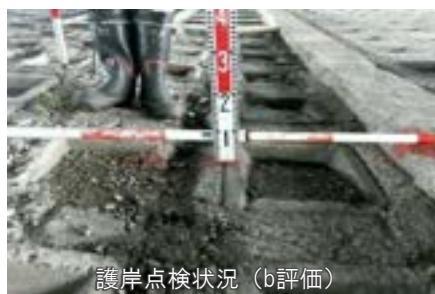
護岸点検状況 (b評価)

張ブロックの沈下、破損は
部分的であり、大きな進行が
見られないため経過観察
